SITUACIÓN DEFICIENCIAS DETERMINADAS

| DEPARTAMENTO: | Quiché | MUNICIPIO: | San Antonio Ilotenango |
| NOMBRE DEL ESTABLECIMIENTO: | Escuela Oficial Rural Mixta | DIRECCIÓN DEL ESTABLECIMIENTO: | Aldea Chuichop |

# REGISTRO FOTOGRÁFICO PROGRAMA DE MANTENIMIENTO DE EDIFICIOS ESCOLARES PÚBLICOS

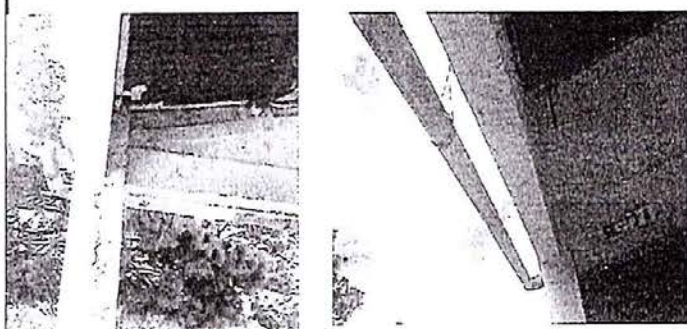
Foto 7: Modulo 2. Reparación de bajada de agua pluvial, tubo pvc 3.

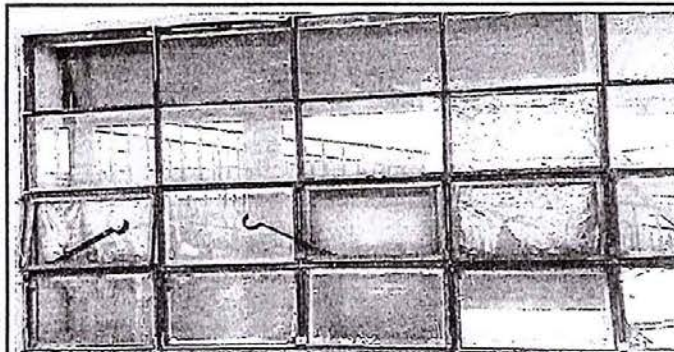
Foto 8: Modulo 2. Suministro e instalación de balcones de hierro en ventanas.

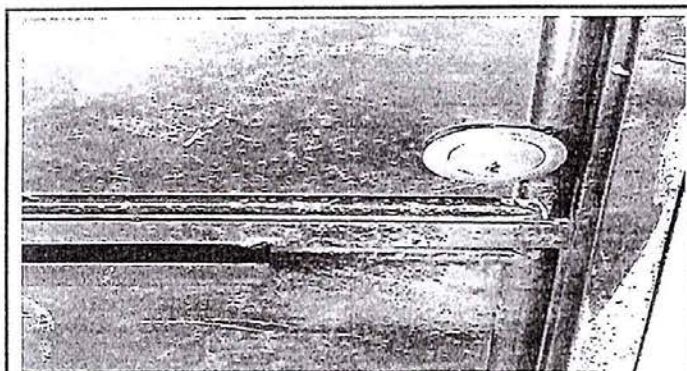
foto 9. Modulo : 2. Sustitución de Chapa.

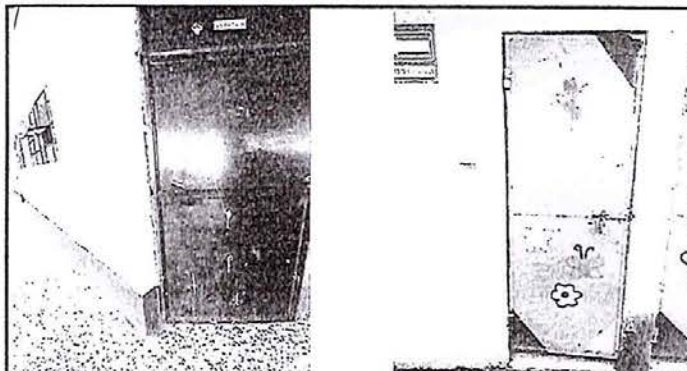
Foto 10. Modulo 2. Mantenimiento de estructura de puerta.

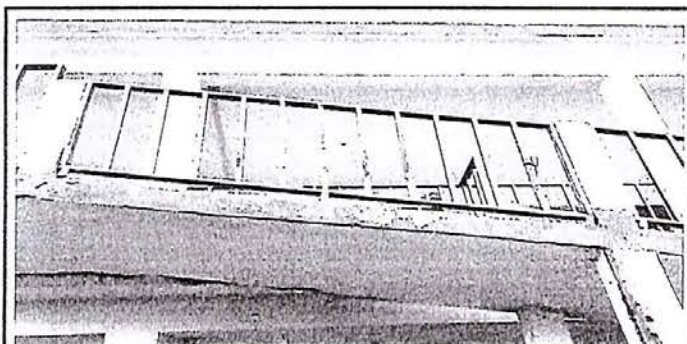
Foto 11. Modulo 2. Mantenimiento de barandas de metal.

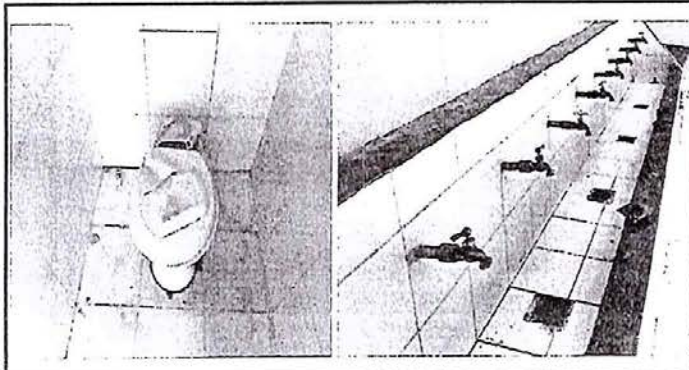
Foto1: Módulo 1. Sustitución de inodoros, sustitución de chorros y sustitución de azulejos.

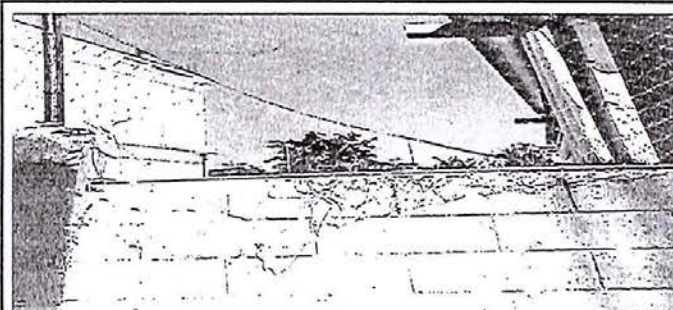
Foto 2: MURO PERIMETRAL. Reparación de tubos hg y malla galvanizada.

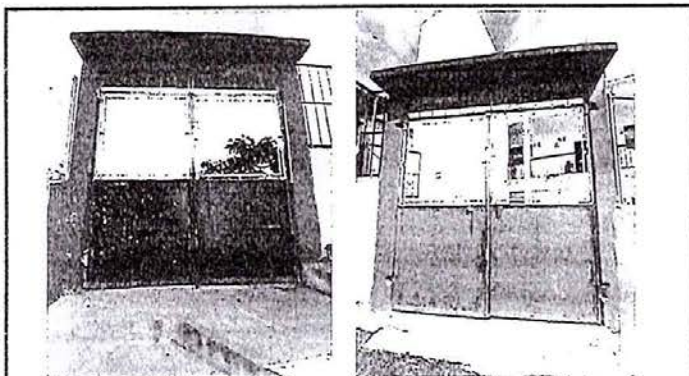
Foto 3: MURO PERIMETRAL: Mantenimiento de portón de metal.

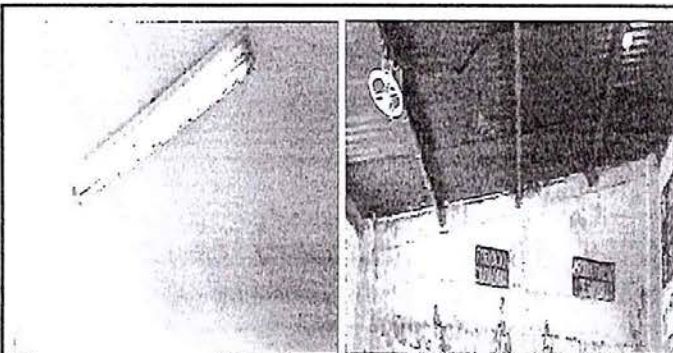
Foto 4: Módulo 2. Sustitución de focos ahorradores y sustitución de lamparas tipo led.

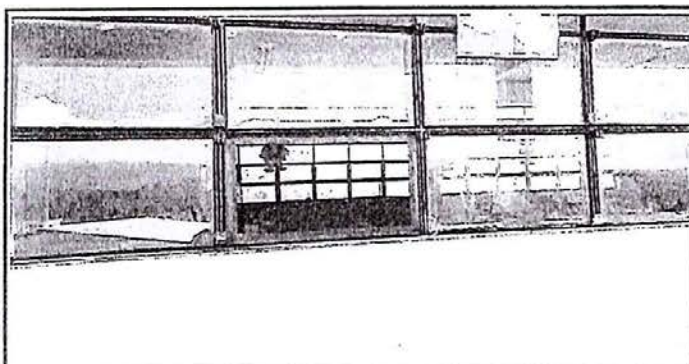
Foto 5: Módulo 2. Sustitución de vidrios.

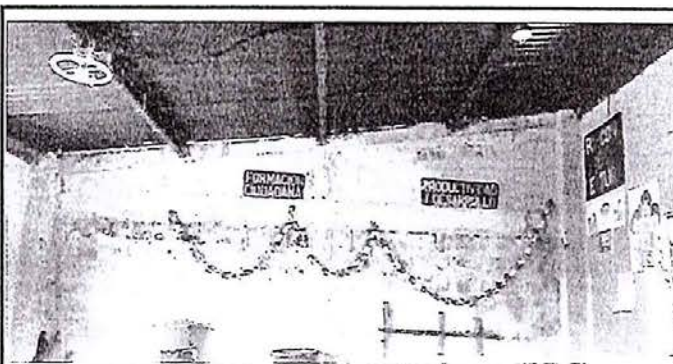
Foto 6: Módulo 2. Impermeabilización de pared.
