REGISTRO FOTOGRÁFICO  
PROGRAMA DE MANTENIMIENTO DE EDIFICIOS ESCOLARES PÚBLICOS

SITUACIÓN DEFICIENCIAS DETERMINADAS

| NOMBRE DEL ESTABLECIMIENTO: | ESCUELA OFICIAL RURAL MIXTA | DIRECCIÓN DEL ESTABLECIMIENTO: | ALDEA XEBAQUIT |
| CÓDIGO DEL ESTABLECIMIENTO: | 14-08-0322-43 | FECHA: | 20/09/2024 |

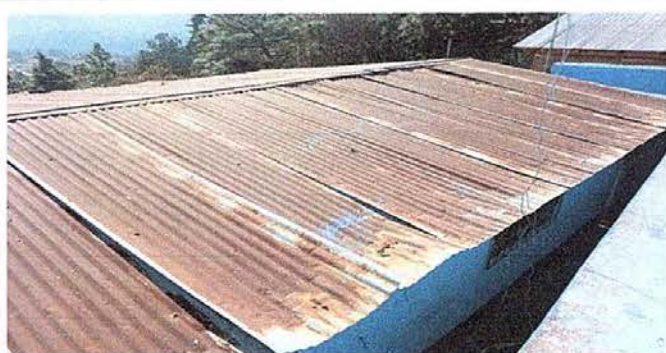
Foto 1: MÓDULO 4. SUSTITUCIÓN DE CAPOTE DE LAMINA POR CAPOTE DE LAMINA TROQUELADA CALIBRE 26

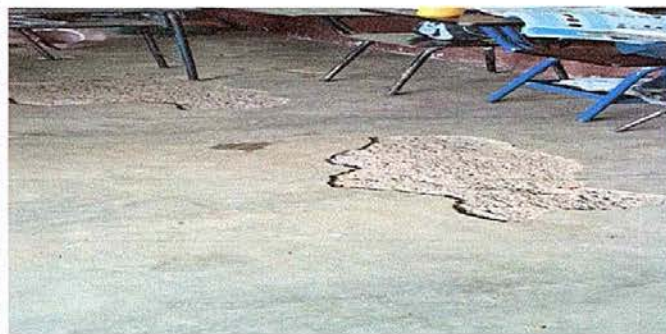
Foto 2: MÓDULO 4 REPARACION DE PISO TORTA DE CEMENTO

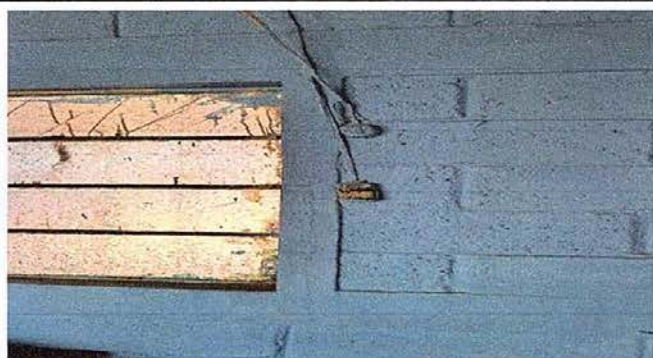
Foto 3: MÓDULO 4 SUSTITUCION DE TOMACORRIENTES

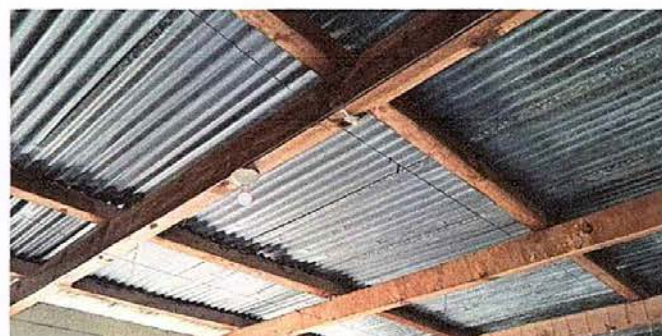
Foto 4: MÓDULO 4 SUSTITUCION DE FOCOS AHORRADORES

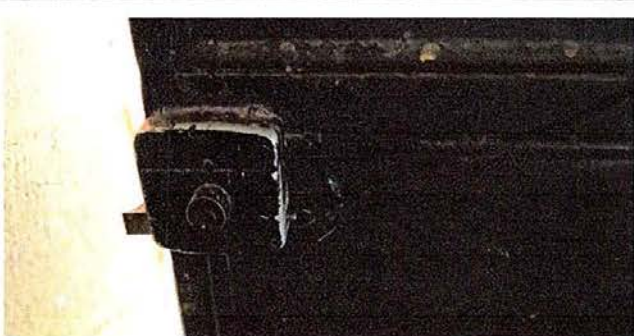
Foto 5: MÓDULO 4 SUSTITUCION DE CHAPA DE PUERTA DE METAL

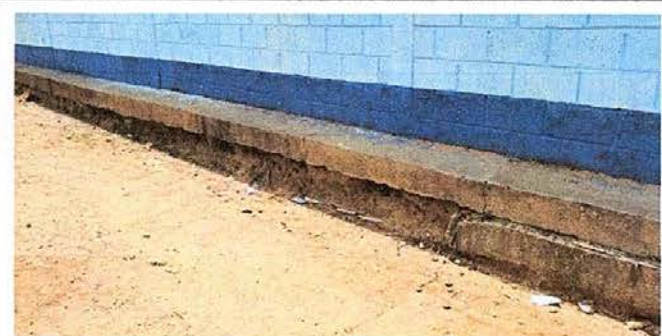
Foto 6: MÓDULO 4 MANTENIMIENTO DE BANQUETA DE CEMENTO

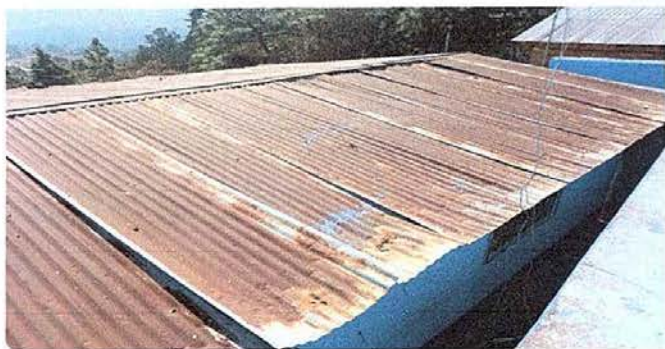
Foto 1: MÓDULO 4. SUSTITUCIÓN DE CAPOTE DE LAMINA POR CAPOTE DE LAMINA TROQUELADA CALIBRE 26

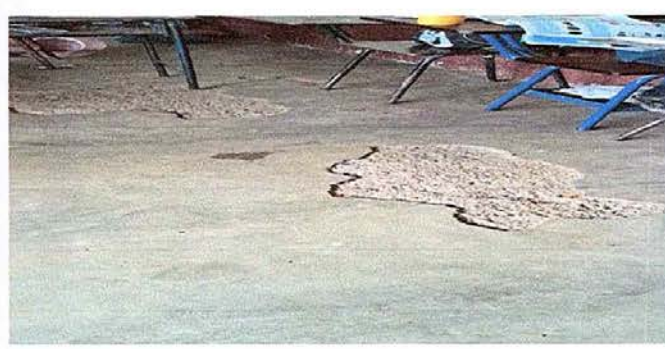
Foto 2: MÓDULO 4 REPARACION DE PISO TORTA DE CEMENTO

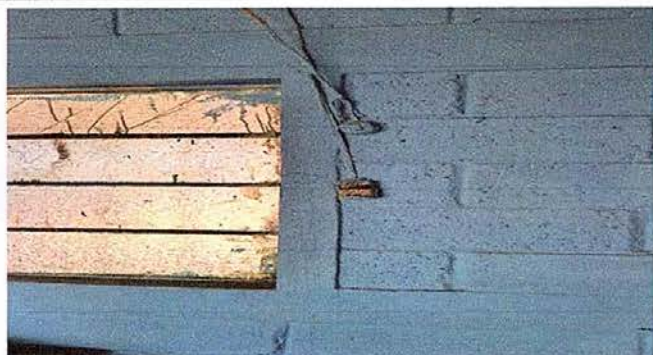
Foto 3: MÓDULO 4 SUSTITUCION DE TOMACORRIENTES

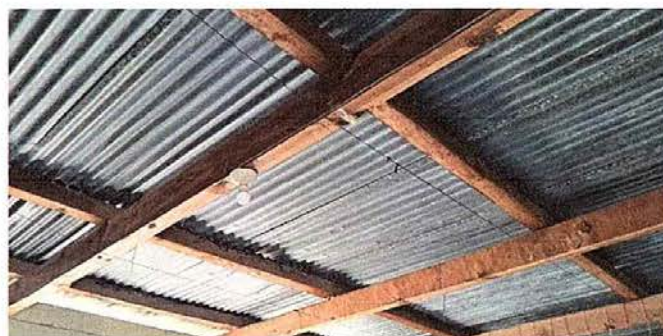
Foto 4: MÓDULO 4 SUSTITUCION DE FOCOS AHORRADORES

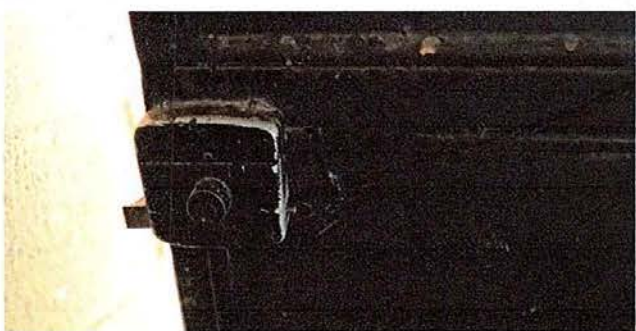
Foto 5: MÓDULO 4 SUSTITUCION DE CHAPA DE PUERTA DE METAL

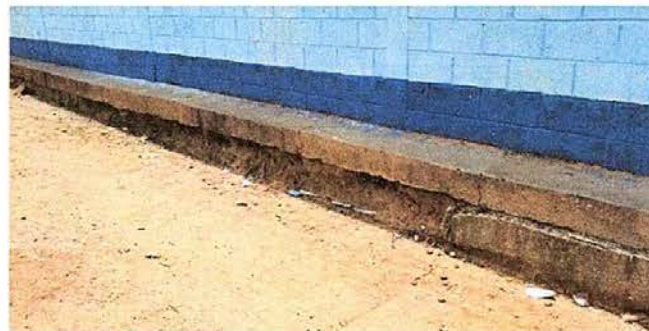
Foto 6: MÓDULO 4 MANTENIMIENTO DE BANQUETA DE CEMENTO

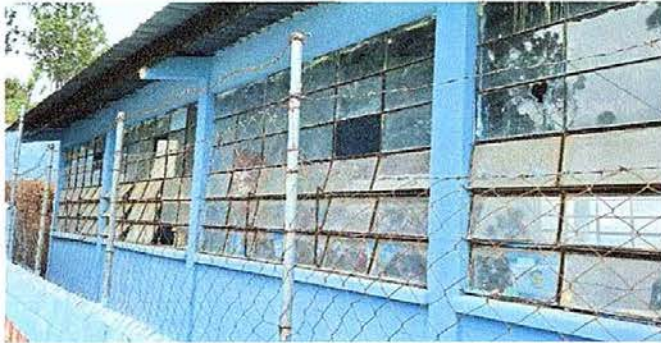
Foto 1: MÓDULO 5 REPARACIÓN DE MURO PERIMETRAL

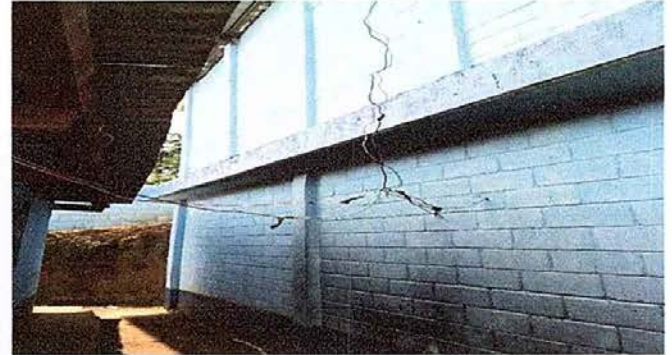
Foto 2: MÓDULO 5 REPACION DE CABLEADO ELECTRICO
