SITUACIÓN DEFICIENCIAS DETERMINADAS:

| NOMBRE DEL ESTABLECIMIENTO: | Escuela Oficial Rural Mixta Caserio Pacam | DIRECCIÓN DEL ESTABLECIMIENTO: | Caserio Pacam, San Antonio Ilotenango |
| CÓDIGO DEL ESTABLECIMIENTO: | 14-08-0891-43 | FECHA: | 27 de septiembre de 2,024 |

REGISTRO FOTOGRÁFICO  
PROGRAMA DE MANTENIMIENTO DE EDIFICIOS ESCOLARES PÚBLICOS

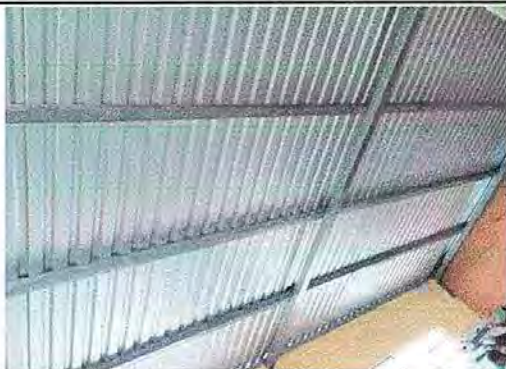
Foto No. 1, Módulo No. 1. Reparación de cableado eléctrico, sustitución ducto eléctrico más accesorios, sustitución de tomacorrientes, sustitución de focos ahorradores, mantenimiento a estructura de puerta (lijado, cepillado)

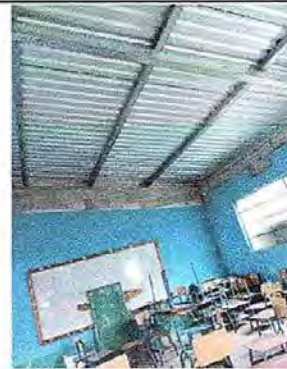
Foto No. 2, Módulo No. 1. Reparación de cableado eléctrico, sustitución ducto eléctrico más accesorios, sustitución de tomacorrientes, sustitución de focos ahorradores, mantenimiento a estructura de puerta (lijado, cepillado)

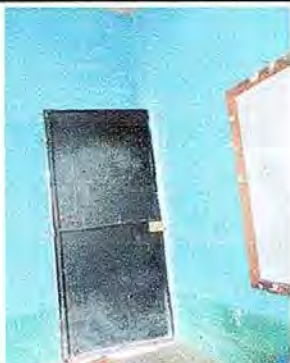
Foto No. 3, Módulo No. 1. Mantenimiento a estructura de puerta (lijado, cepillado)

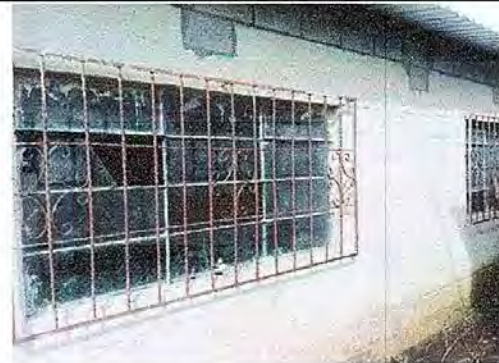
Foto No. 4, Módulo No. 1. Sustitución de vidrios

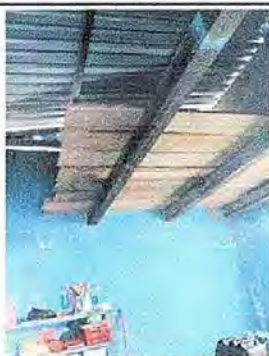
Foto No. 5, Módulo No. 1. Reparación de cableado eléctrico, sustitución ducto eléctrico más accesorios, sustitución de tomacorrientes, sustitución de focos ahorradores,

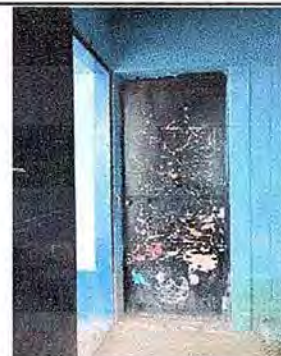
Foto No. 6, Módulo No. 1. Mantenimiento a estructura de puerta (lijado, cambio de tubo. Cepillado, sujeción, aplicación de pintura

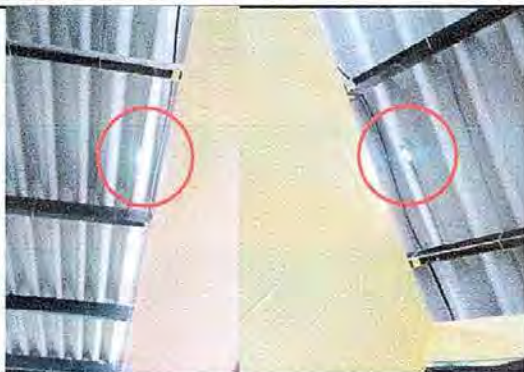
Foto No. 7, Módulo No. 2. Sustitución de lámina, por lámina troquelada aluzinc calibre 26, desinstalación de lámina.

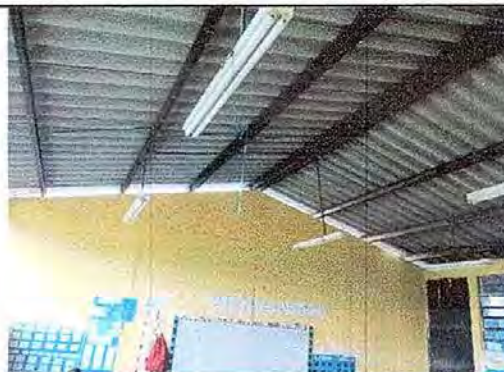
Foto No. 8, Módulo No. 2. Reparación de cableado eléctrico, sustitución de focos ahorradores.

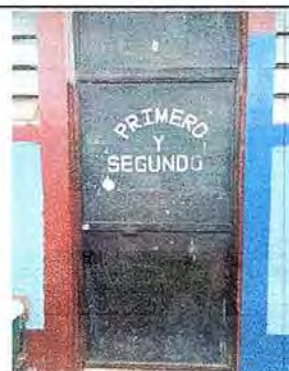
Foto No. 10, Módulo No. 2. Mantenimiento a estructura de puerta (lijado, cambio de tubo) Cepillado, sujeción, aplicación de pintura

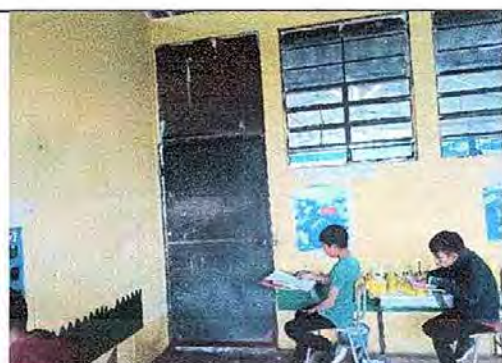
Foto No. 11, Módulo No. 2. Mantenimiento a estructura de puerta (lijado, cambio de tubo) Cepillado, sujeción, aplicación de pintura

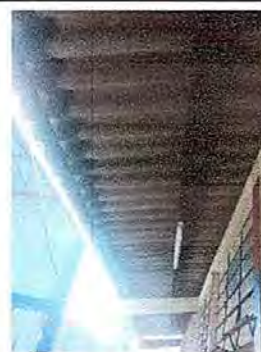
Foto No. 12, Módulo No. 2. Sutipción de canala de canal pvc.

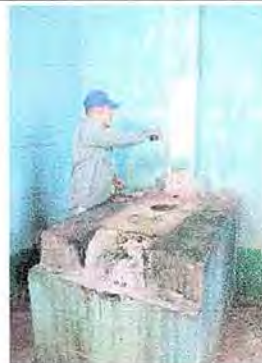
Foto No.14, Módulo No. 3. Sustitución de plancha de metal de 3 hornillas e instalación de azulejo en estufa rural y sustitución de chimenea de concreto.

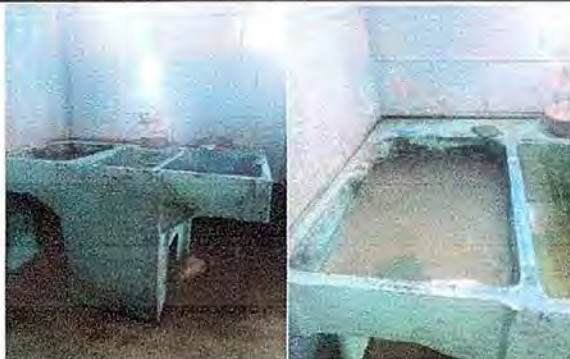
Foto No. 15, Módulo No. 3. Sustitución de pila de cemento de dos lavaderos.

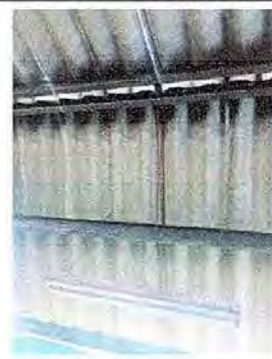
Foto No. 16, Módulo No. 3. Sustitución de focos ahorradores, sustitución de plafoneras, sustitución de interruptores, sustitución de ducto eléctrico más accesorios, sustitución de tomacorrientes.

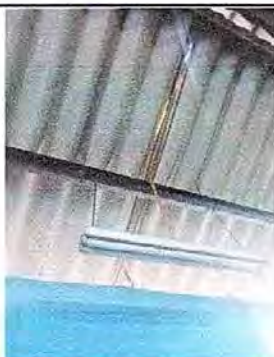
Foto No. 17, Módulo No. 3, sustitución de lámina por lámina troquelada aluzinc calibre 26, desinstalación de lámina. Sustitución de elementos de fijación (tornillos), sustitución de capotes de lámina para lámina

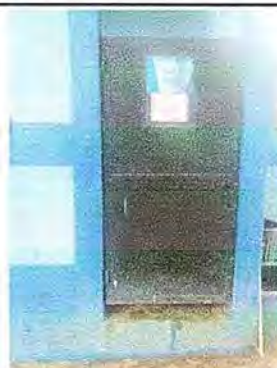
Foto No. 20, Módulo No. 4. Mantenimiento a estructura de puerta (lijado, cambio de tubo. Cepillado, sujeción, aplicación de pintura

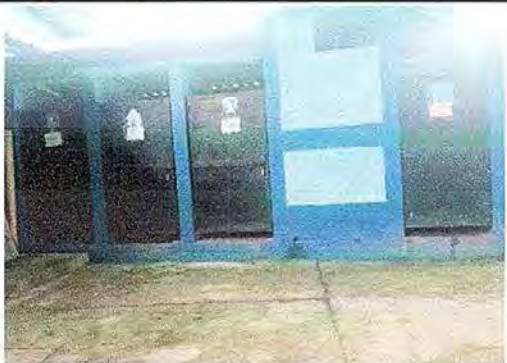
Foto No. 21, Módulo No. 4. Mantenimiento a estructura de puerta (lijado, cambio de tubo. Cepillado, sujeción, aplicación de pintura

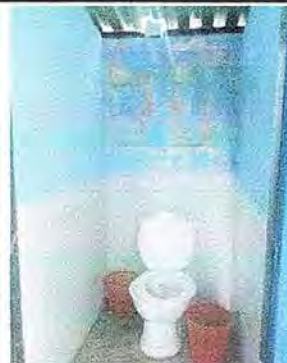
Foto No. 22, Módulo No. 4. Sustitución de accesorios de inodoro (contra llave, manguera de abasto y tanque.

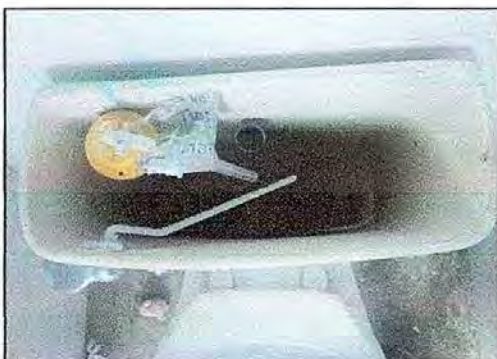
Foto No. 23, Módulo No. 4. Sustitución de accesorios de inodoro (contra llave, manguera de abasto y tanque.

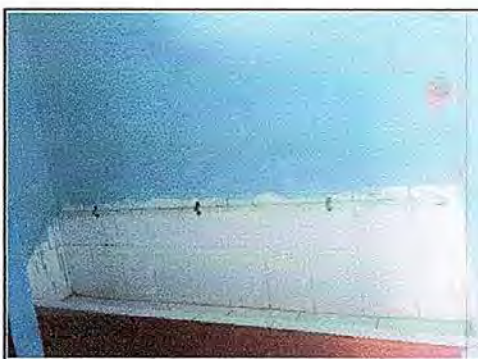
Foto 24, Módulo No. 4. Sustitución de llave para mingitorio.
