# REGISTRO FOTOGRÁFICO PROGRAMA DE MANTENIMIENTO DE EDIFICIOS ESCOLARES PÚBLICOS

SITUACIÓN DEFICIENCIAS DETERMINADAS

| NOMBRE DEL ESTABLECIMIENTO: | ESCUELA OFICIAL RURAL MIXTA | DIRECCIÓN DEL ESTABLECIMIENTO: | CASERIO XEUL, ALDEA XEBAQUIT |
| CÓDIGO DEL ESTABLECIMIENTO: | 14-08-4605-43 | FECHA: | 18/09/2024 |

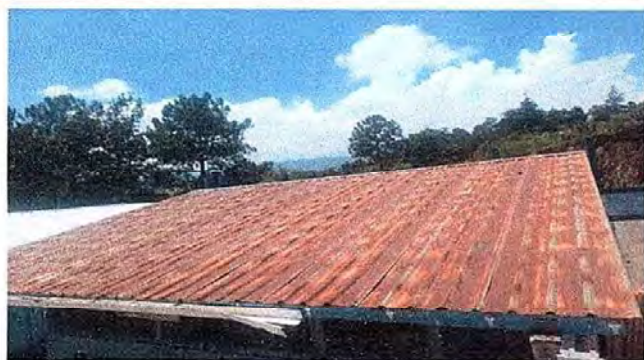
Modulo 1: Foto. 1 Sustitucion de lámina, por lámina troquelada alizinc calibre 26, sustitución de capote de lámina y sustitucion de elementos de fijación (tornillos)

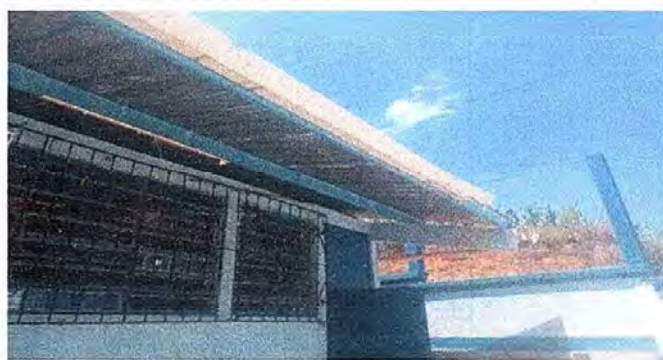
Modulo 1: Foto 2. Mantenimiento a balcones de metal.

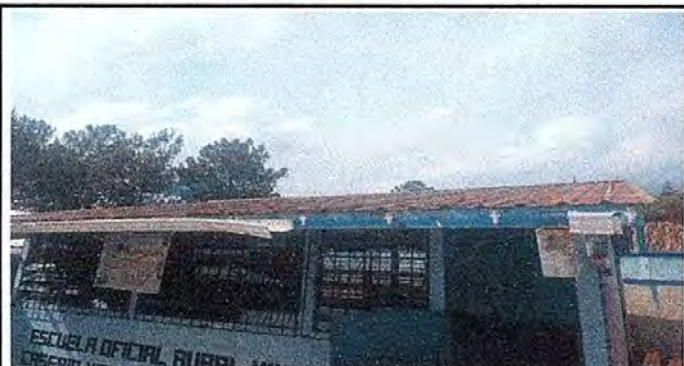
modulo 1: Foto 3.Sustitucion de canal pvc.

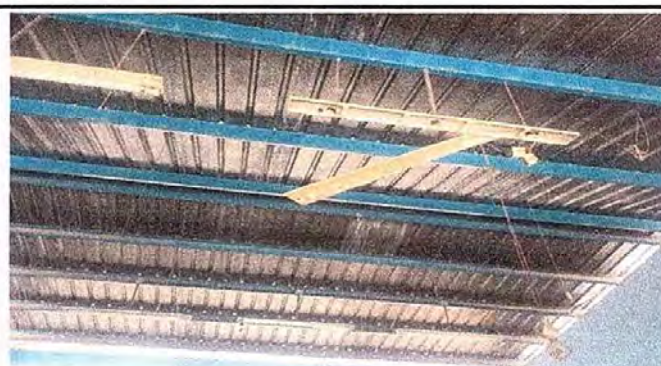
Modulo 1: Foto. 4.Sustitución de lámparas de 2x40, reparación del cableado eléctrico e Instalación de unidades de luz.

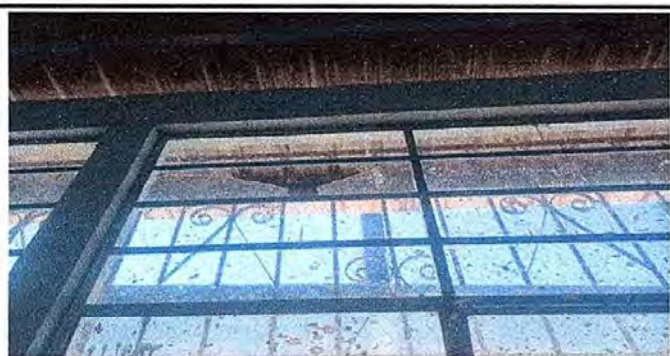
Modulo 1: Foto. 5 Sustitución de vidrio

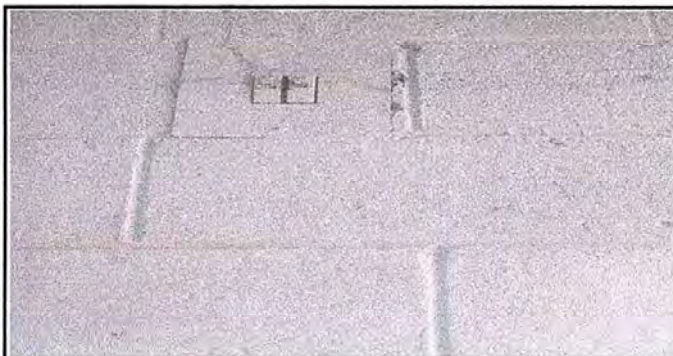
Modulo 1. Foto 6 Sustitucion de tablero de filifones e Instalacion de tablero de filifones.

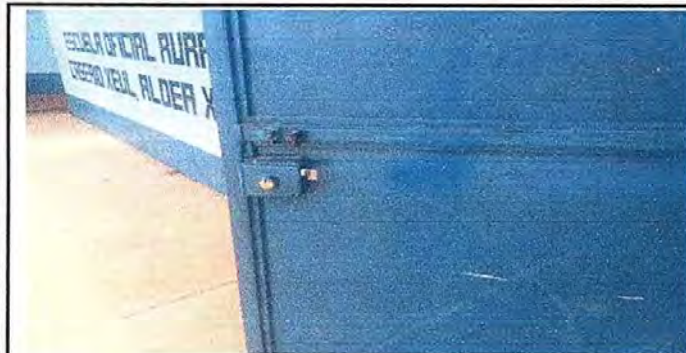
MODULO1. foto7. Sustitucion de Chapa y mantenimiento a estructura de puerta.

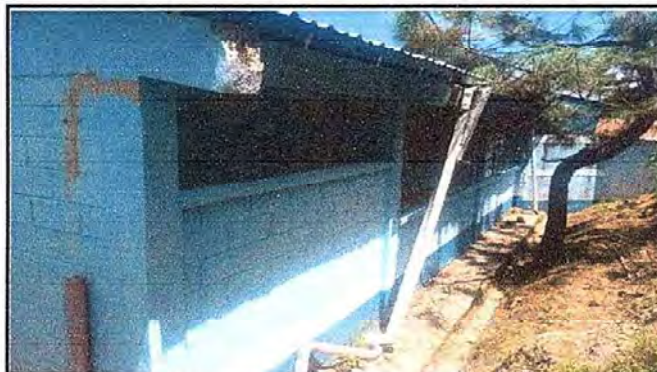
Modulo 2: foto. 1 Sustitución de canal pvc y reparación de bajada de agua pluvial pvc 3.

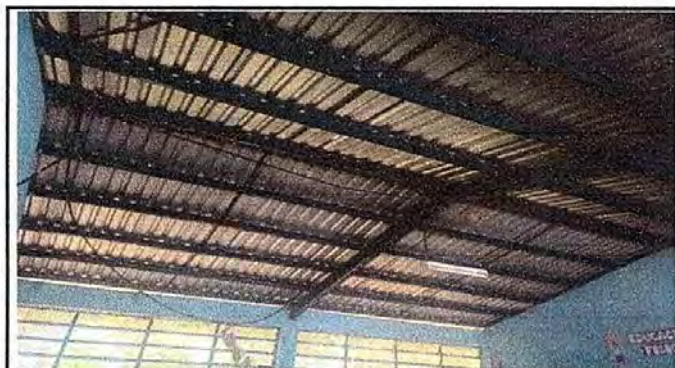
Modulo 2: foto. 2sustitucion de lámpara de 2x40, reparación de cableado eléctrico e instalación de unidades luz.

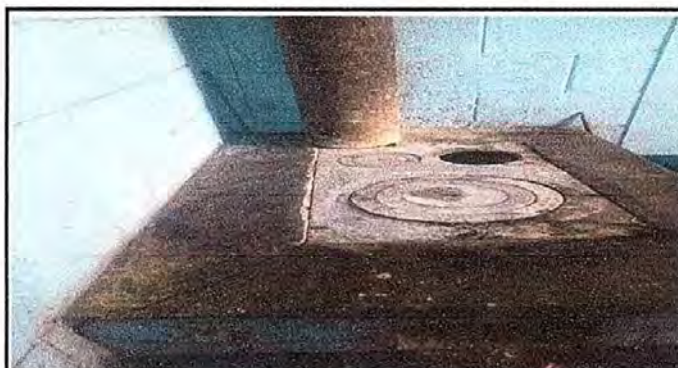
Modulo 2: foto 3. Mantenimiento a estufa rural, intalacion de azulejoa estufa rural y Sustitucion de plancha de metal 3 hornillos

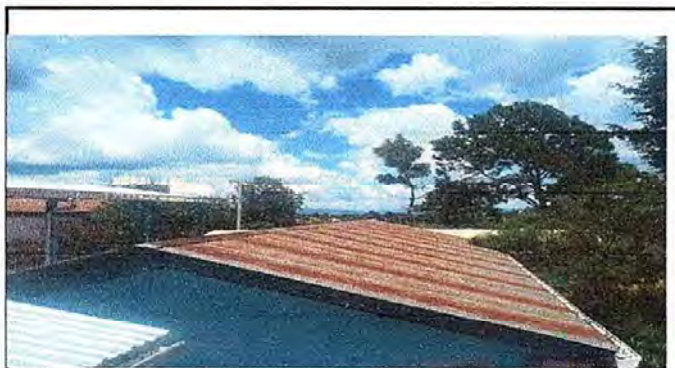
Modulo 3: foto1 Sustitucion de lámina, por lamina troquelada aluzinc calibre 26, sustitucion de capote de lamina, sustitucion de elementos de fijación (tornillos)

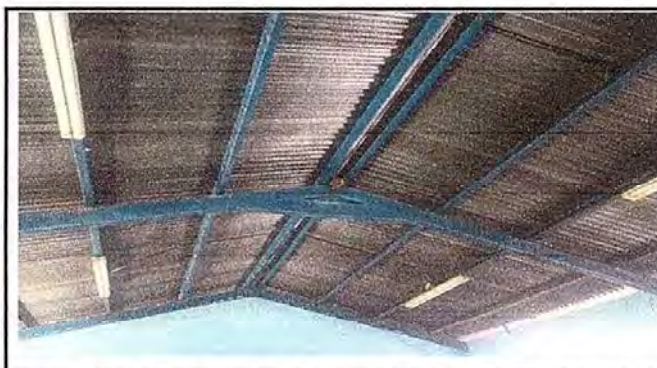
Modulo 3: foto2 sustitucion de lámparas 2x20, reparación de cableado eléctrico, instalacion de unidades de luz.

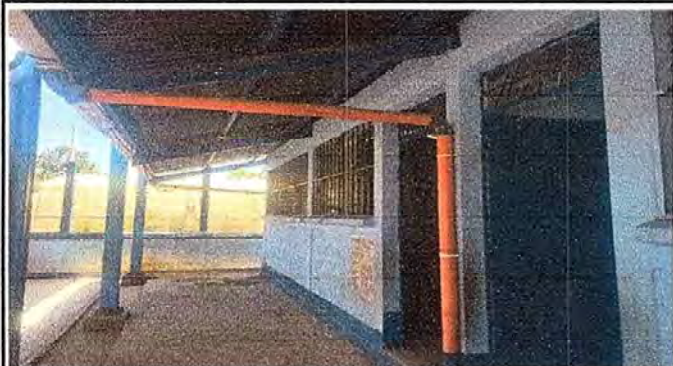
modulo 3: foto3 Sustitución de canal pvc y reparación de bajada de agua pluvial, tubo pvc 3

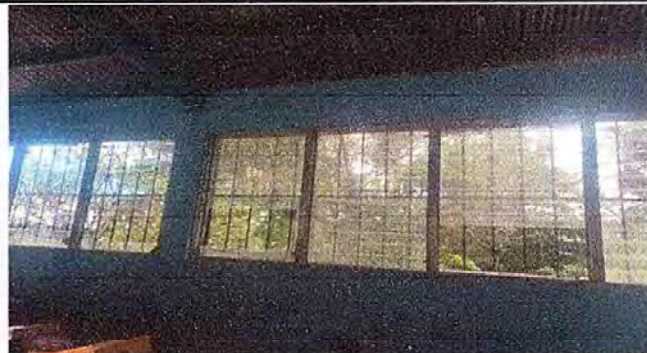
Modulo 3: foto4 sustitucion de vidrios.

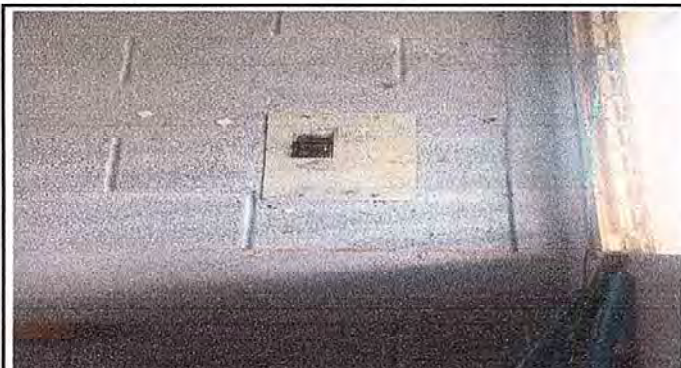
modulo 3. foto. 5 sustitucion de tablero de flifones e instalacion de flifones

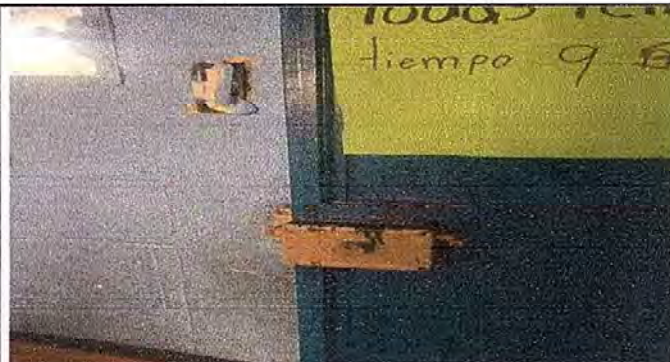
Modulo 3: foto 6 Sustitucion de chapa y mantenimiento a estructura.

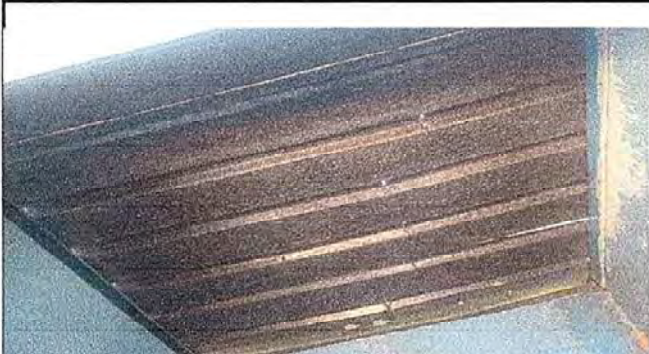
Modulo 4: fot. 1 Sustitución de lámina, por troquelada aluzinc calibre 26, sustitucion de elementos de fijación (tornillos)

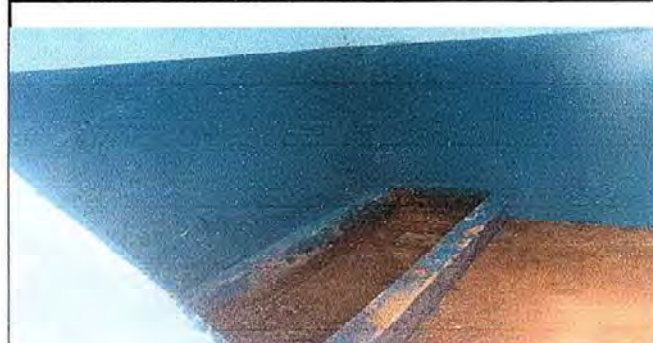
Modulo 4: fot.2Sustitución de mingitorio
