SITUACIÓN DEFICIENCIAS DETERMINADAS

PREVIO ☒

| NOMBRE DEL ESTABLECIMIENTO: | EORM | DIRECCIÓN DEL ESTABLECIMIENTO: | Caserío Xeq'ol |
| CÓDIGO DEL ESTABLECIMIENTO: | 14-09-0069-43 | FECHA: | 24 de Octubre de 2,024 |

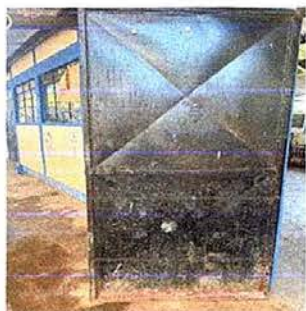
Foto 1, Módulo 1: mantenimiento a puerta de metal

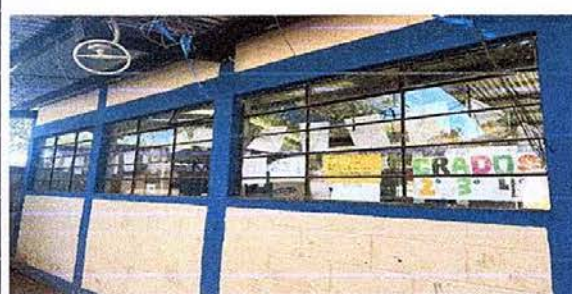
Foto 2, modulo 1: suministro e instalacion de balcon de hierro en ventana

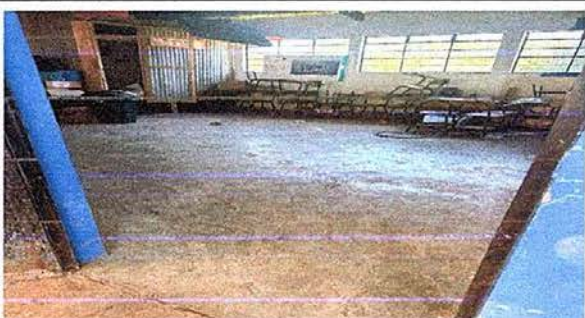
Foto 3, Módulo 1: Sustitución de piso cerámico

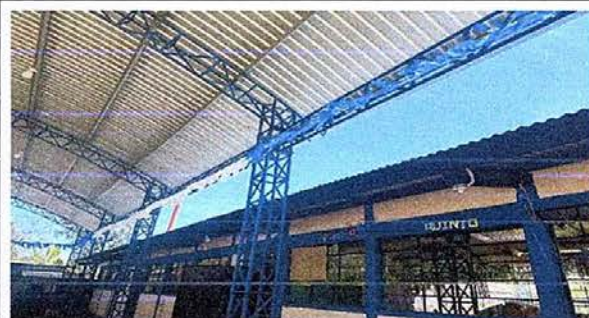
foto 4, Módulo 1: Reparación de bajada de agua pluvial, tubo PVC 3"

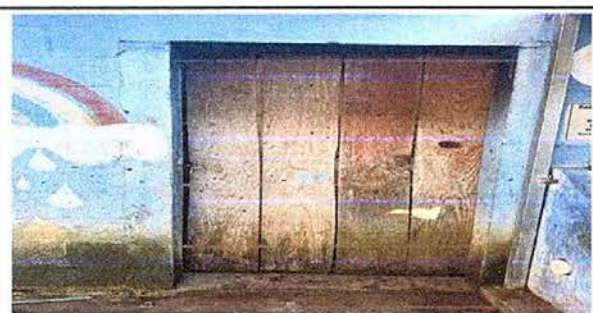
foto 5, Modulo 2: sustitucion de puerta de cocina

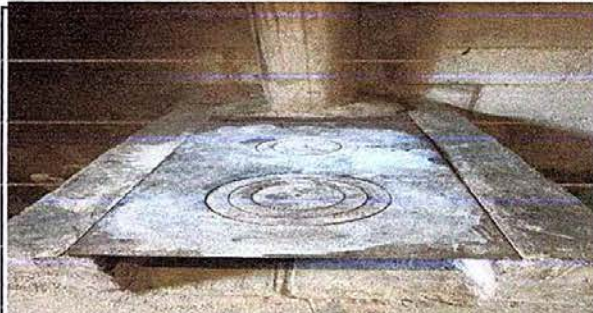
Foto 6, Módulo 2: Sustitución de plancha de metal de 3 hornillas

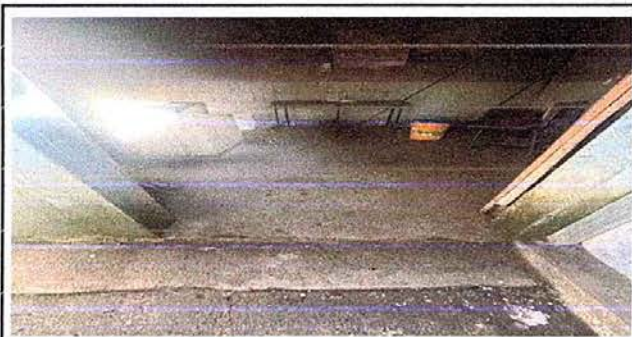
Foto 7, Módulo 2: sustitución de piso de cemento líquido por piso cerámico

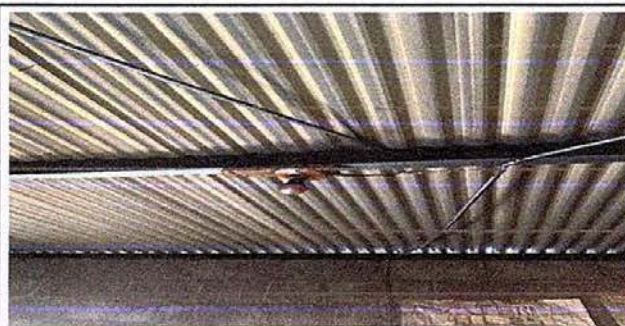
Foto 8, modulo 2: Instalacion de unidades de Luz

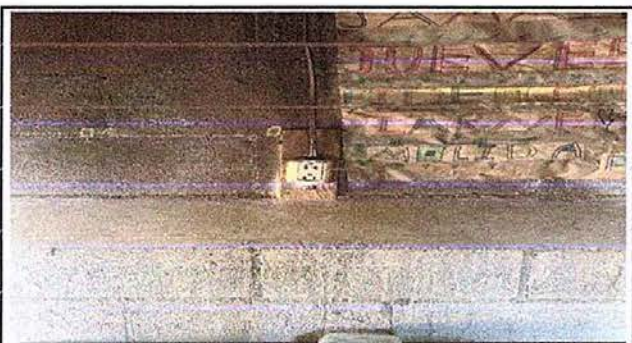
Foto 9, Módulo 2: Instalacion de unidades de Fuerza

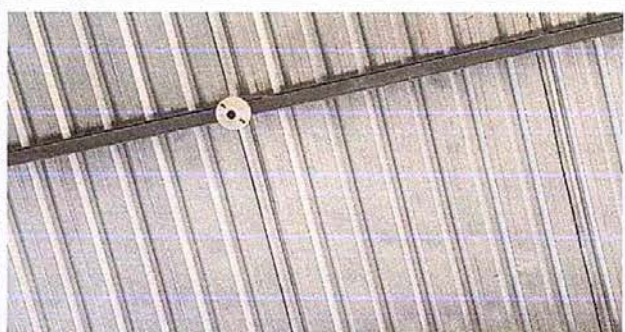
foto 10, Módulo 2: sustitucion de Focos

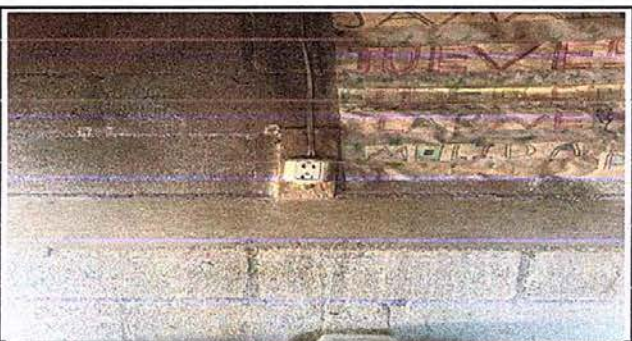
foto 11, Modulo 2: sustitucion de tomacorrientes

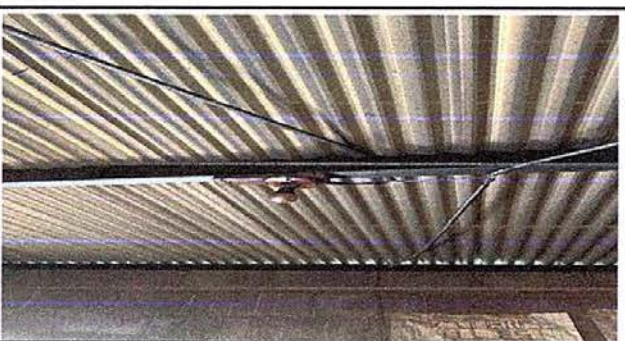
Foto 12, Módulo 2: Reparacion de Cableado Electrico

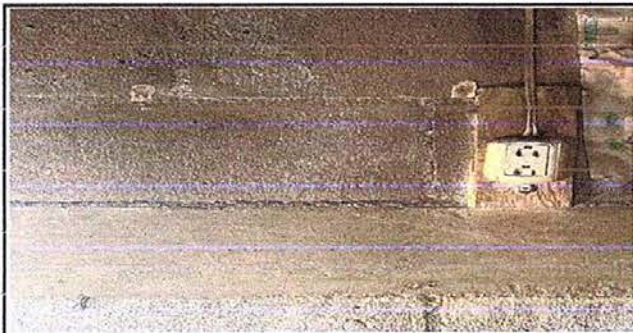
Foto 13, Modulo 2: Sustitucion de Interruptores

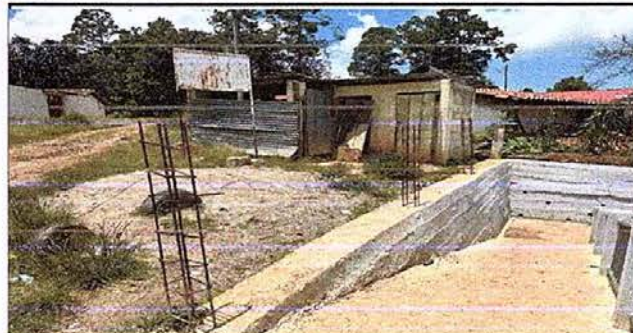
Foto 14, Muro Perimetral: Reparacion de Muro Perimetral

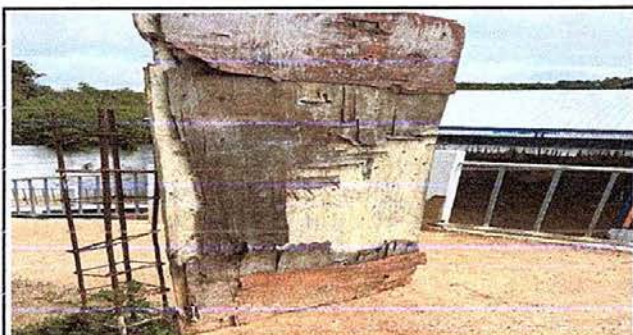
Foto 15, Muro Perimetral: suministro e Instalacion de porton de metal de Ingreso

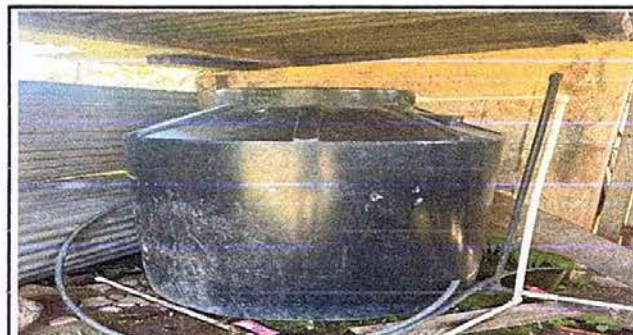
Foto 16, Areas Exteriores: sustitucion de Depósito de Agua

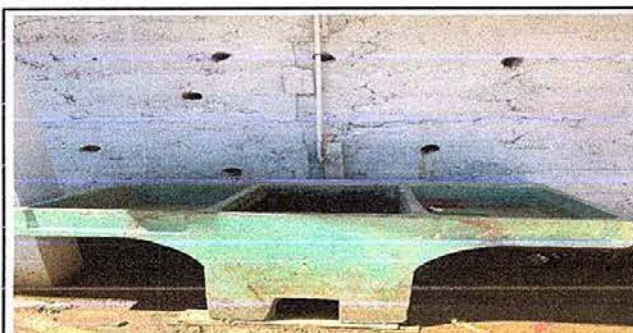
Foto 17, Áreas Exteriores: sustitución de pila de dos lavaderos

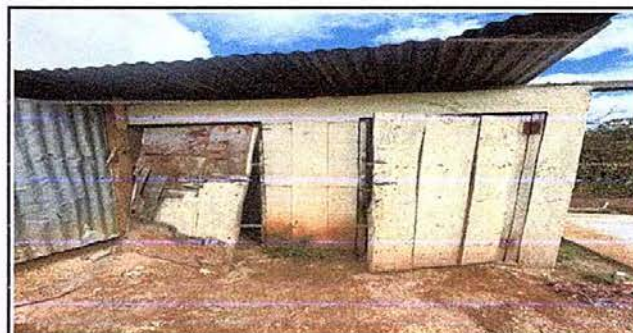
Foto 18, Modulo 3: Sustitucion de puertas en servicio Sanitario
