SITUACIÓN DEFICIENCIAS DETERMINADAS:

| NOMBRE DEL ESTABLECIMIENTO: | ESCUELA OFICIAL RURAL MIXTA | DIRECCIÓN DEL ESTABLECIMIENTO: | CASERIO XEBOR, ALDEA CECILIA |
| CÓDIGO DEL ESTABLECIMIENTO: | 14-10-0384-43 | FECHA: | 20/06/2024 |

REGISTRO FOTOGRÁFICO  
PROGRAMA DE MANTENIMIENTO DE EDIFICIOS ESCOLARES PÚBLICOS

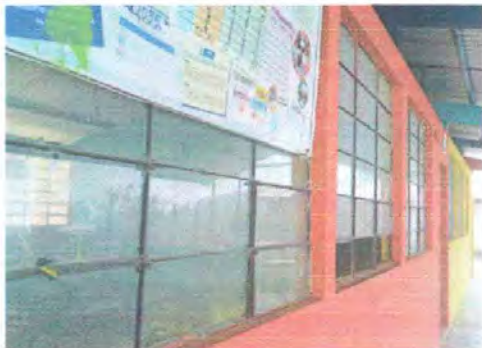
Foto 1: Modulo 1. Ventana, se observan tres vidrios rotos, lo cual presenta inseguridad, requiere instalación de vidrios y balcones.

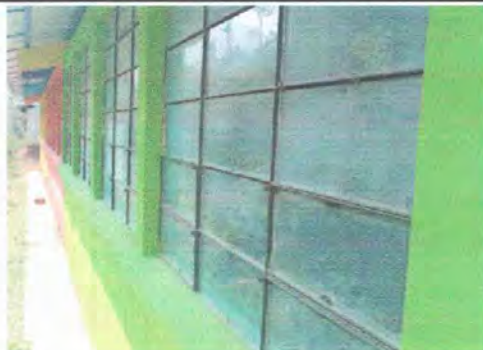
Foto 2: Modulo 1. Ventana, se observan las ventanas expuestas a cualquier golpe o robo, por seguridad requiere instalación de balcones.

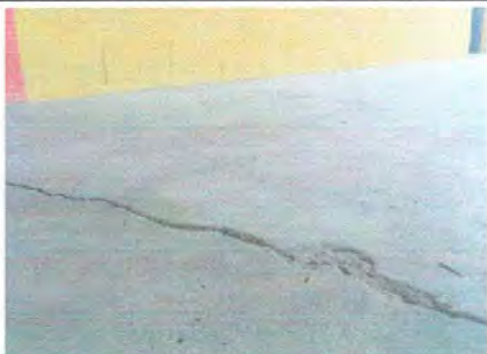
Foto 3: Módulo 1. Patio, se observa el piso agrietada en su totalidad y requiere mantenimiento.

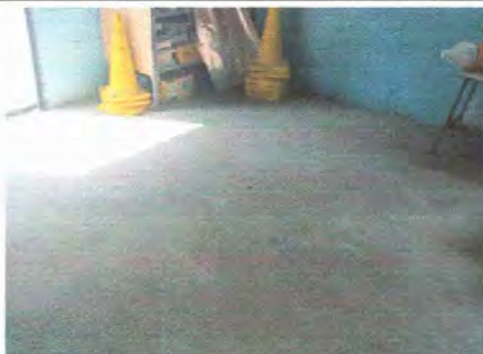
Foto 4: Modulo 2. Piso, se observa el piso de dirección que requiere mantenimiento en su totalidad.

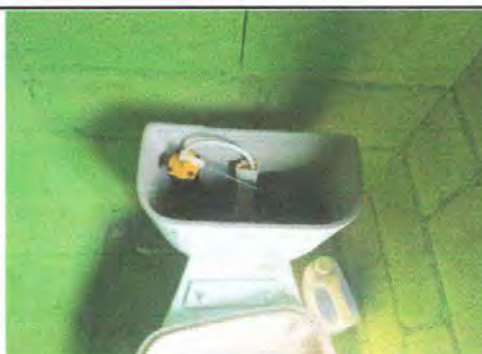
Foto 5: Modulo 3. Inodoro, se observa que esta sin uso el tanque por fisura.

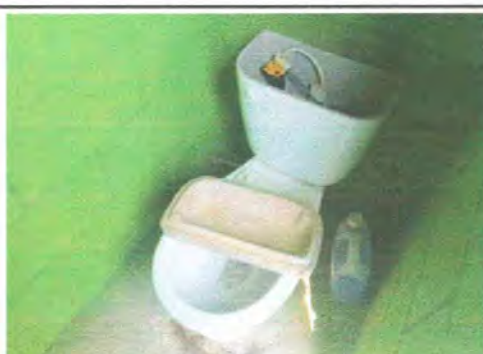
Foto 6: Modulo 3. Piso de Inodoro se colapsó y requiere de mantenimiento y sustitución.

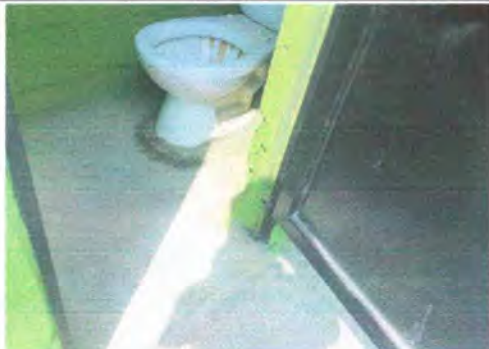
Foto 7: Modulo 3. Piso baño, se observa que tiene fuga y requiere mantenimiento.

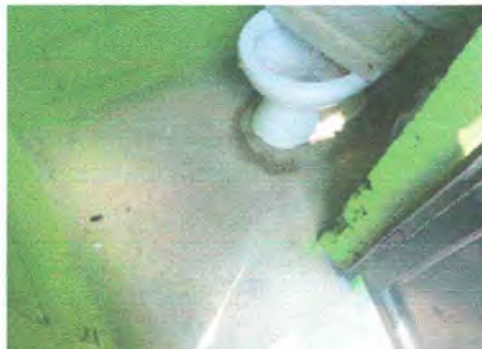
Foto 8: Modulo 3. Piso baño requiere mantenimiento y sustitución.

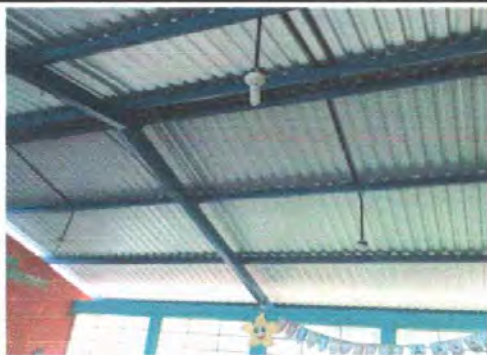
Foto 9: Modulo 4. Sistema eléctrico, se observa falta de foco por fallas en plafoneras, requiere mantenimiento.

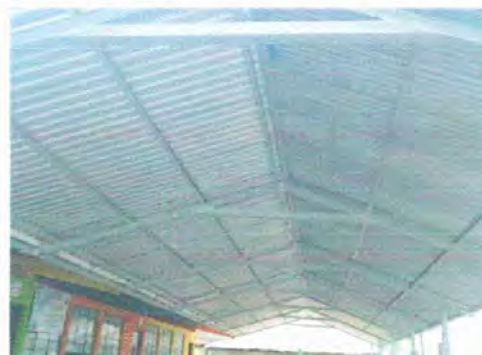
Foto 10: Modulo 4. Se observa carencia de sistema de electricidad en el patio de la escuela, por lo que requiere instalación inmediata.

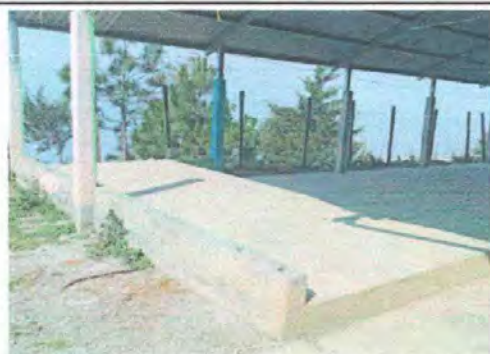
Foto 11: Modulo 4. Se observa el deterioro del escenario requiere mantenimiento y un muro por block

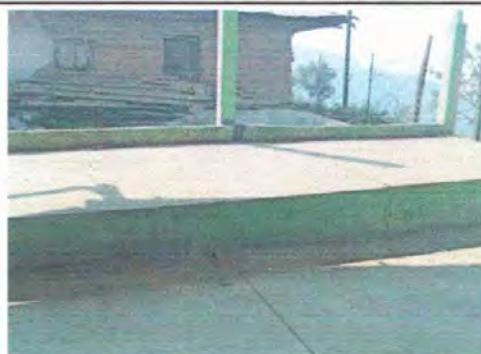
Foto 12: Modulo 4. Se observa que el escenario está agrietada y undida, requiere mantenimiento en su totalidad.

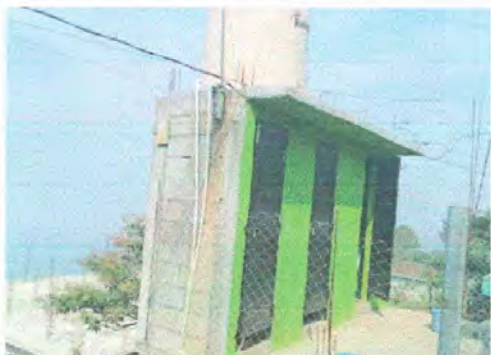
Foto 13: Patio. Depósito de agua, se observa el depósito de agua de 1,100 lt en uso exclusivamente para baños por su ubicación.

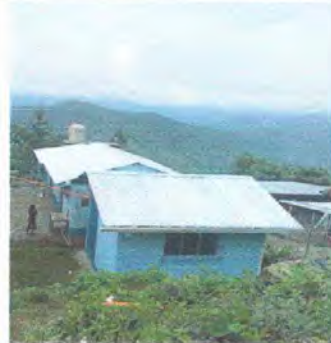
Foto 14: Patio. Se observa el depósito de agua a 15 metros de la cocina, la cocina está en desnivel; por lo que no se abastece, requiere instalación base nueva de depósito de agua de 2,500 lt exclusivamente

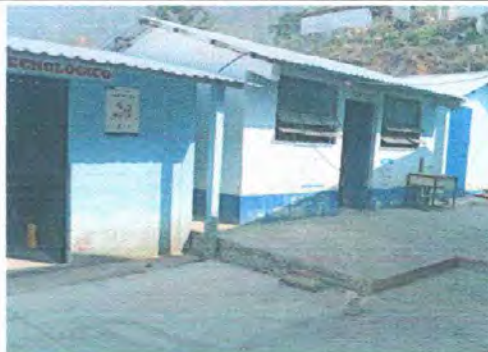
Foto 15: Pintura General. Dirección y cocina en su parte exterior requiere pintura.

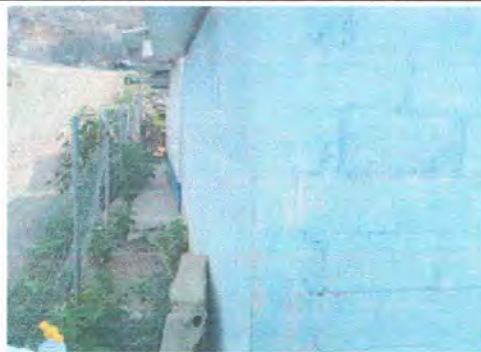
Foto 16: Pintura General. Dirección y cocina en su exterior requiere pintura.

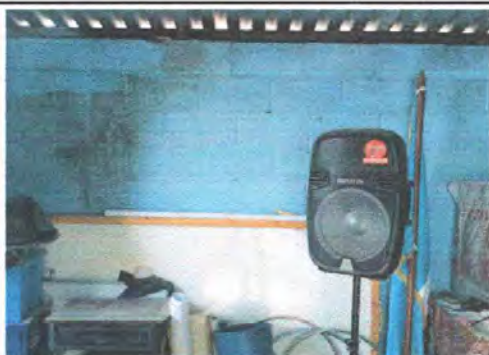
Foto 17: Pintura General. Se observa pared dirección interior requiere pintura en su totalidad.

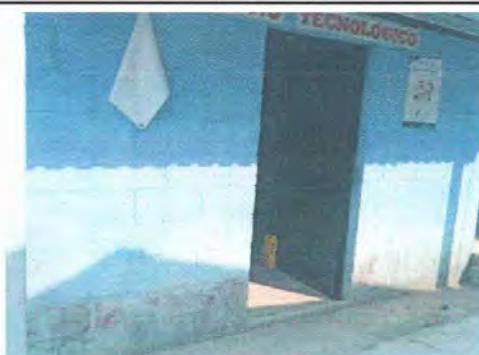
Foto 18: Pintura General. Dirección exterior, se observa que requiere pintura en su totalidad.
