| NOMBRE DEL ESTABLECIMIENTO: | ESCUELA OFICIAL RURAL MIXTA | DIRECCIÓN DEL ESTABLECIMIENTO: | CASERÍO XEBOR, ALDEA CECILIA |
| CÓDIGO DEL ESTABLECIMIENTO: | 14-10-0384-43 | FECHA: | 02/09/2024 |

REGISTRO FOTOGRÁFICO  
PROGRAMA DE MANTENIMIENTO DE EDIFICIOS ESCOLARES PÚBLICOS

PRA-FOR-123  
Versión 1

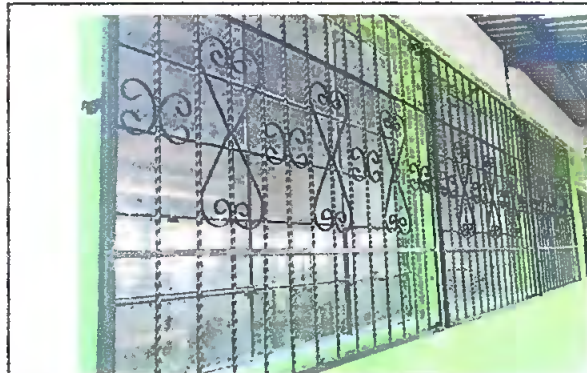
Foto 1: Módulo 1. Ventana, se observan balcones instalados en cada ventana de las aulas

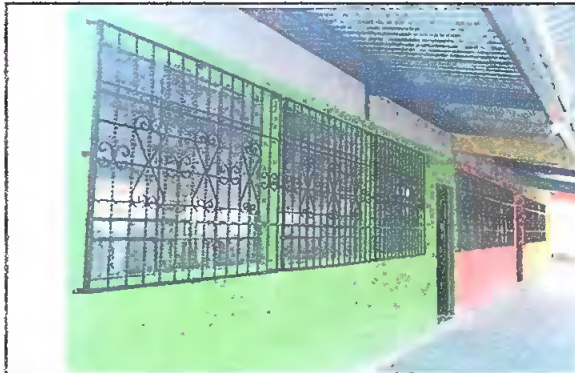
Foto 2: Módulo 1. Ventana, se observan tres aulas con nueve balcones de la parte de enfrente.

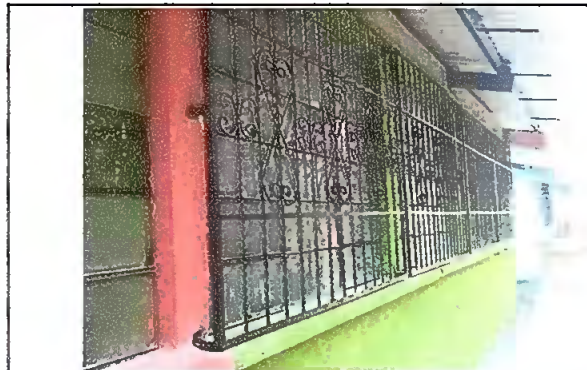
Foto 3: Módulo 1. Ventana, se observan cuatro balcones de la parte posterior de una aula.

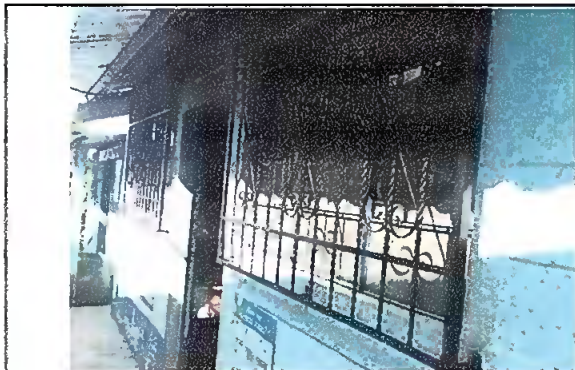
Foto 4: Módulo 1. Ventana, se observan dos ventanas instaladas en la cocina.

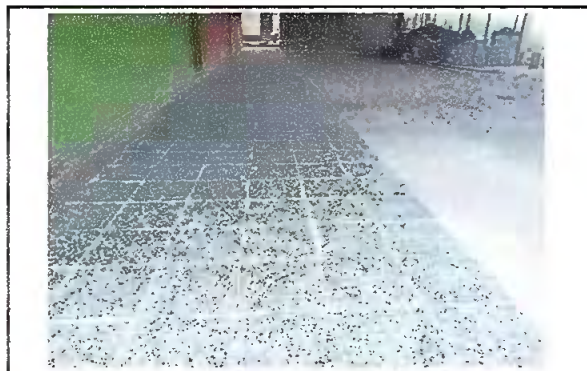
Foto 5: Módulo 1. Patio, se observa piso granito instalado en el patio.

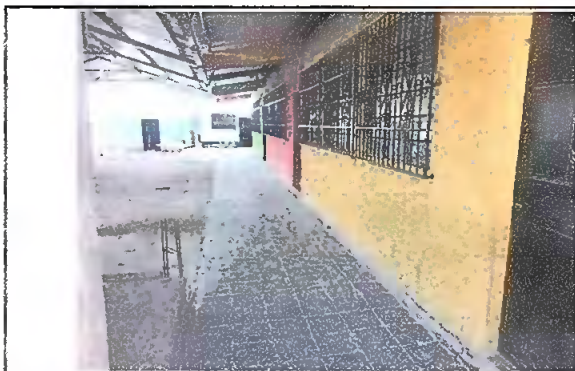
Foto 6: Módulo 1. Patio, se observa el piso de granito finalizado.

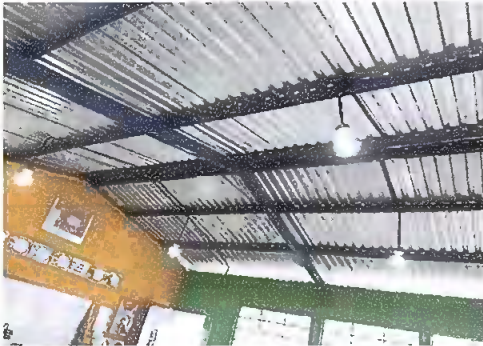
Foto 7: Módulo 1. Focos ahorradores, se observan cuatro focos instalados en cada aula.

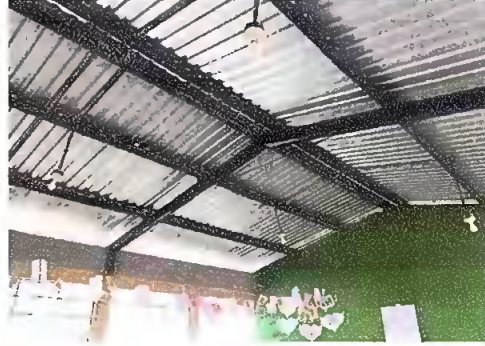
Foto 8: Módulo 1. Focos ahorradores, se observan focos ahorradores en cada aula.

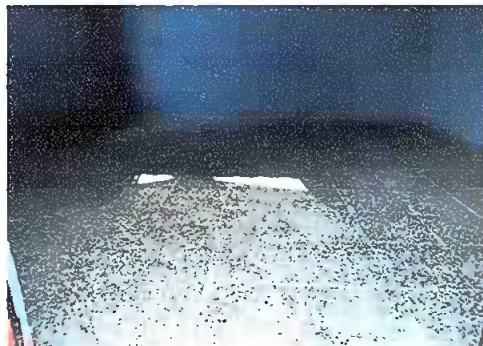
Foto 1: Módulo 2. Piso, se observa el piso de granito finalizado en la dirección.

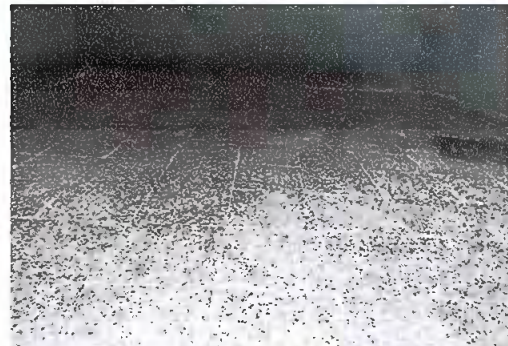
Foto 2: Módulo 2. Piso, se observa el piso de dirección finalizado.

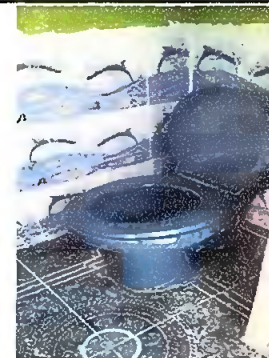
Foto 1: Módulo 3. Inodoro, se observa inodoro nueva e instalada.

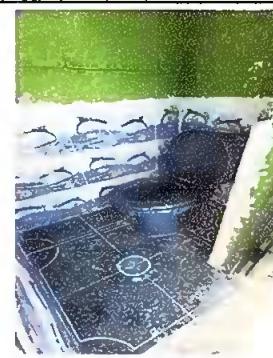
Foto 2: Módulo 3. Inodoro, se observa inodoro nuevo e instalada con todos los accesorios.

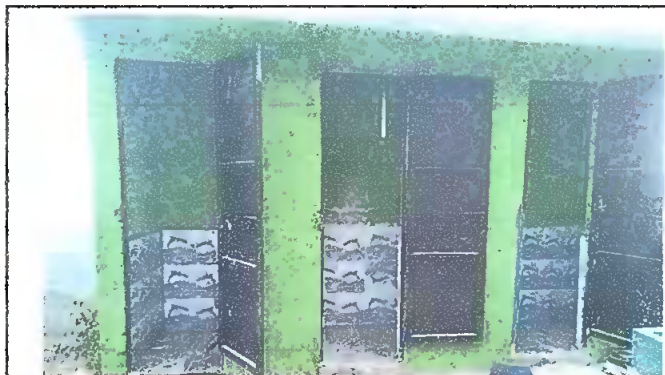
Foto 1: Módulo 3. Piso, se observa piso ceramica antideslizante en los baños.

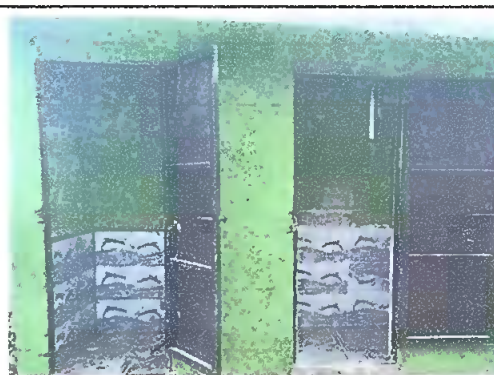
Foto 2: Módulo 3. Piso, se observa piso ceramica antideslizante en los baños.

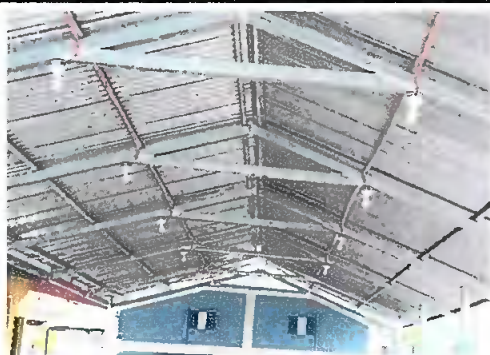
Foto 1: Módulo 4. Focos, se observan focos ahorradores instalados en el patio.

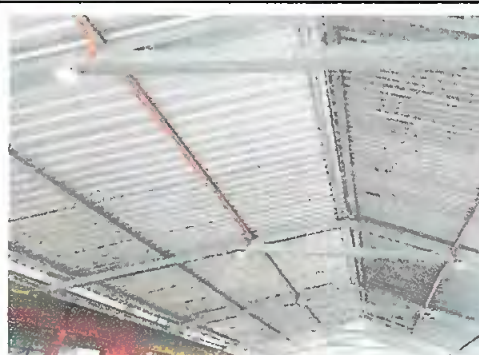
Foto 2: Módulo 4. Unidades de luz, se observa la instalación de unidades de luz en el patio.

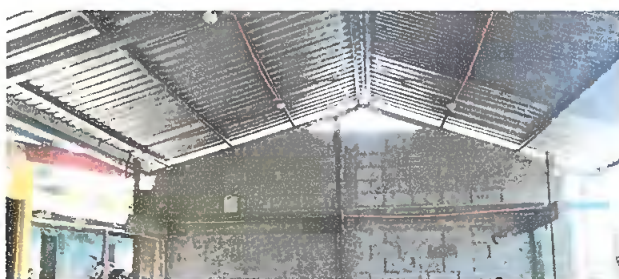
Foto 1: Módulo 4. Plafonera, se observan plafoneras instaladas en el patio.

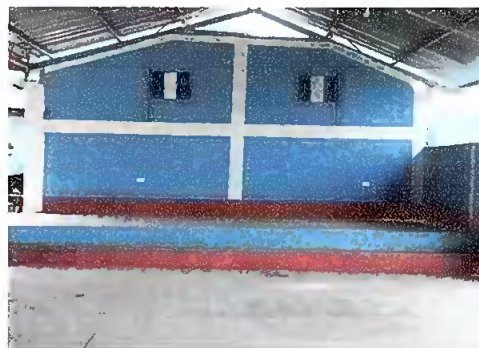
Foto 1: Módulo 4. Tomacorriente, se observa la instalación de dos tomacorrientes.

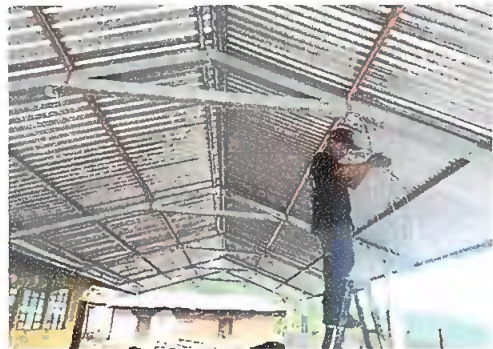
Foto 1: Módulo 4. Cableado eléctrico y accesorios, se observan la instalación del cableado eléctrico y accesorios..

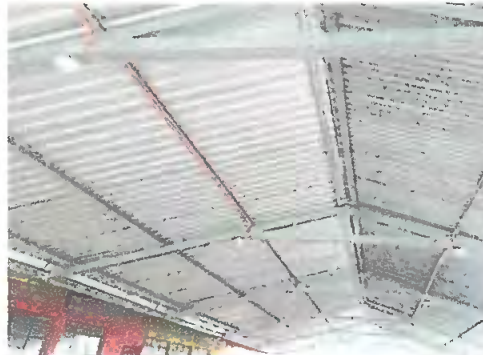
Foto 2: Módulo 4. Cableado eléctrico y accesorios, se observan la instalación del cableado eléctrico y accesorios.

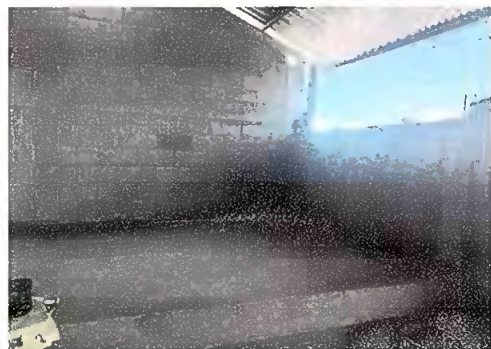
Foto 3: Módulo 4. Muro por block, se observa el muro y base del escenario finalizado.

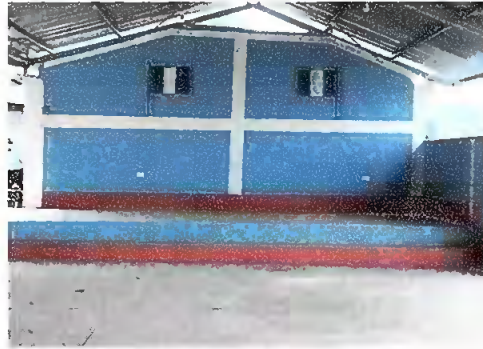
Foto 4: Módulo 4. Muro por block, se observa el muro y base del escenario finalizado..

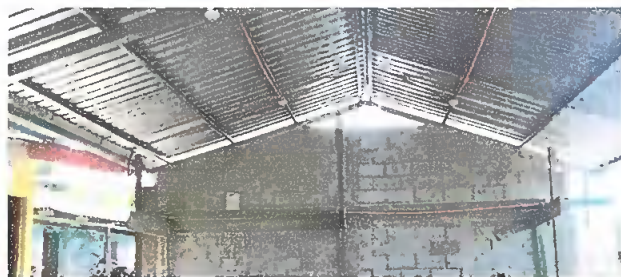
Foto 1: Módulo 4. Plafonera, se observan plafoneras instaladas en el patio.

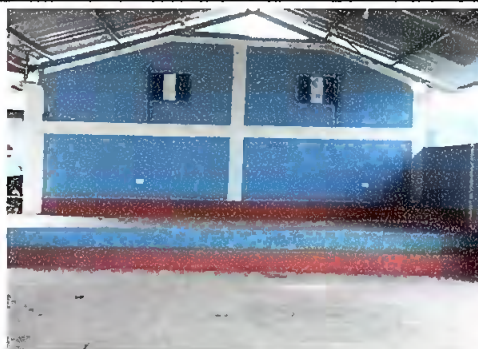
Foto 1: Módulo 4. Tomacorriente, se observa la instalación de dos tomacorrientes.

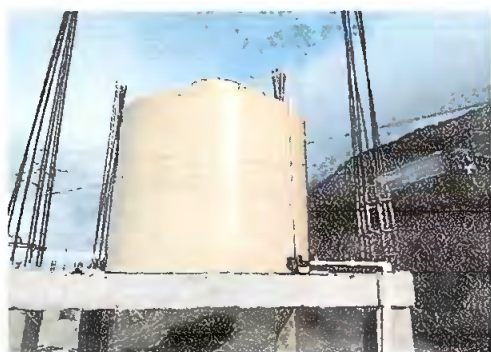
Foto 1: PATIO. Se observa el depósito de agua de 2,500 litros instalado en la base.

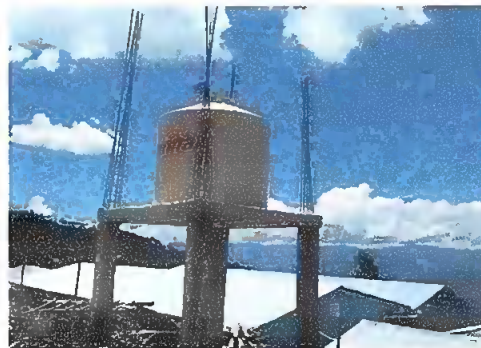
Foto 1: PATIO. Se observa la base de concreto finalizado para depósito de agua de 2,500 litros.

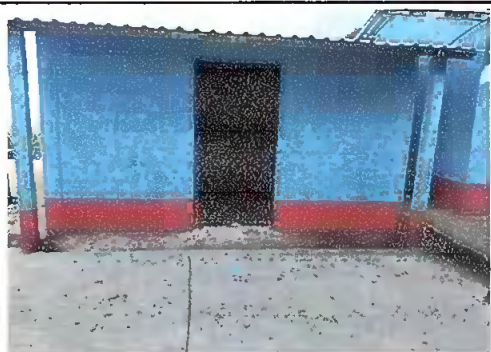
Foto 1. PINTURA GENERAL, se observa pintura en la parte exterior de la dirección.

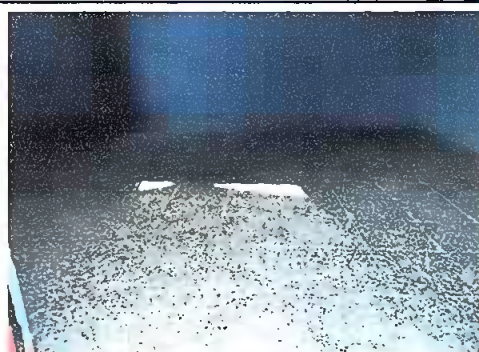
Foto 2. PINTURA GENERAL, se observa pintura en la parte interior de la dirección.

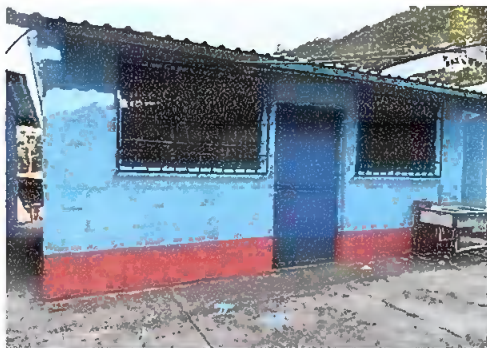
Foto 3. PINTURA GENERAL, se observa pintura en la parte exterior de la cocina.

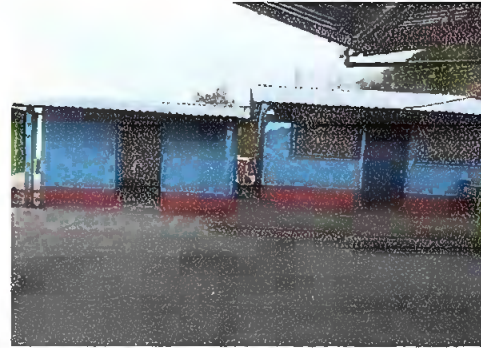
Foto 4. PINTURA GENERAL, se observa pintura en la parte exterior de dirección y cocina.

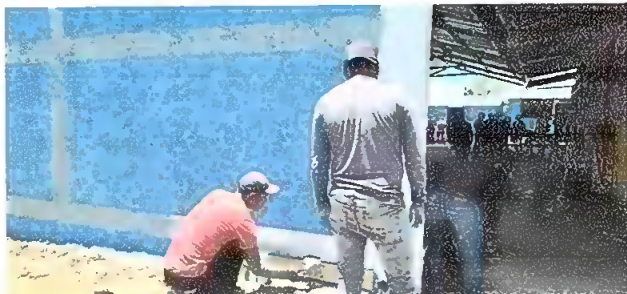
Foto 5. PINTURA GENERAL, se observa pintura en la parte exterior del escenario.

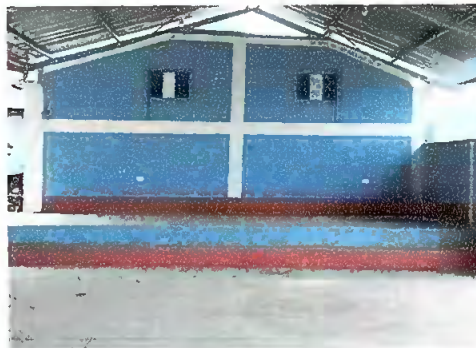
Foto 6. PINTURA GENERAL, se observa pintura en la parte interior del escenario.

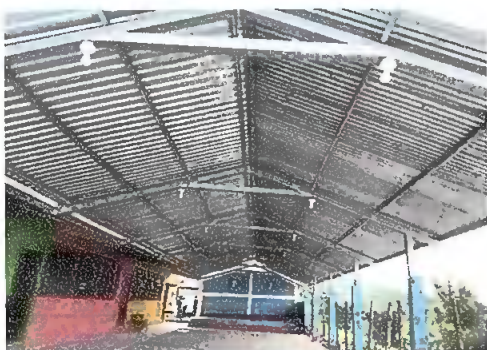
Foto 7. PINTURA GENERAL, se observa pintura general en el establecimiento..
