REGISTRO FOTOGRÁFICO

| DEPARTAMENTO: | QUICHE | MUNICIPIO: | CUNEN |
| NOMBRE DEL ESTABLECIMIENTO: | EORM | DIRECCIÓN DEL ESTABLECIMIENTO: | ALDEA XABIL |
| CÓDIGO DEL ESTABLECIMIENTO: | 14-10-0385-43 | FECHA DE LA INSPECCIÓN: | 21/11/2023 |

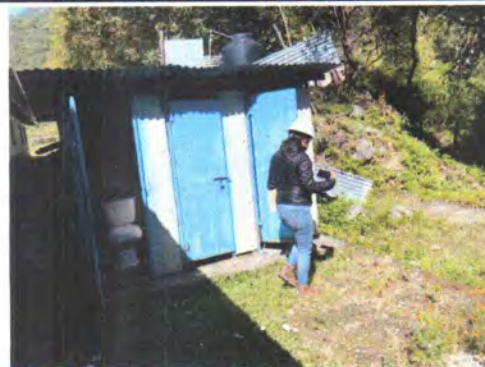
Foto 2: Se requiere remozamiento integral del módulo de baños generales, mejoramiento de muros, cubierta y puertas.

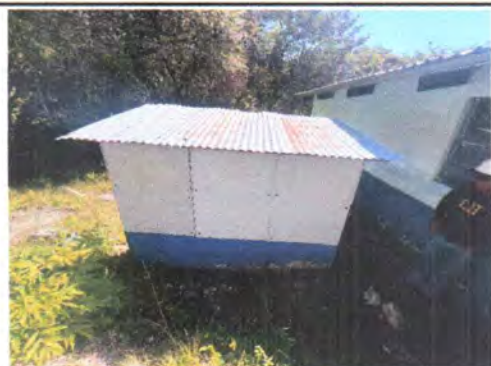
Foto 3: Muros y cubierta deteriorada en módulo de baños generales.

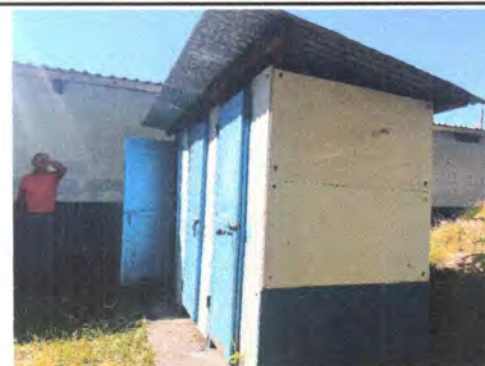
Foto 4: Puede verificarse el deterioro de la cubierta de lámina y puertas

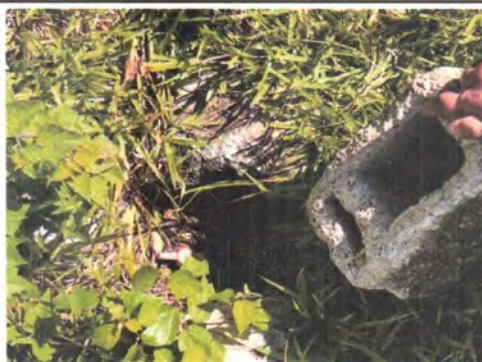
Foto 5: Se requiere mejoramiento de llave de pago de red hidráulica.

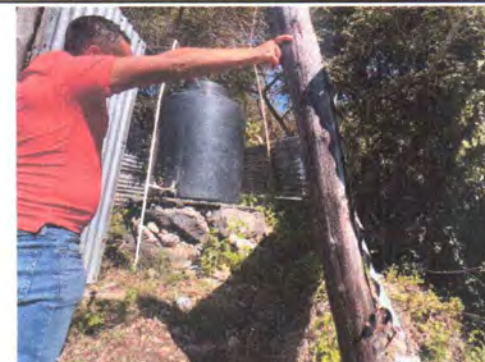
Foto 6: Red de instalación hidráulica en mal estado.

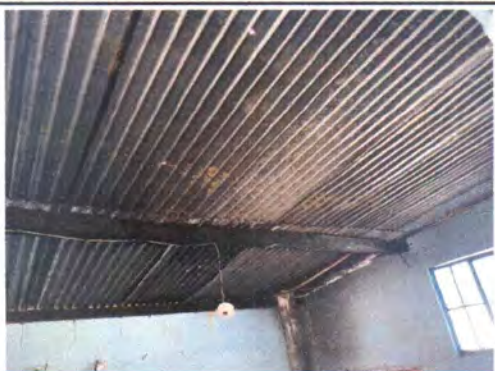
Foto 7: Se requiere mejoramiento de área de cocina, en cubierta de lámina y estructura portante de metal.

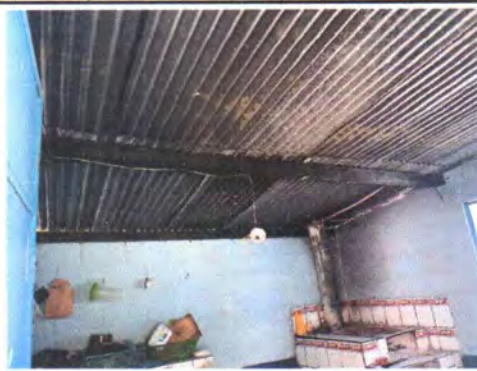
Foto 8: Se requiere mejoramiento de área de cocina, en cubierta y estufa rural.

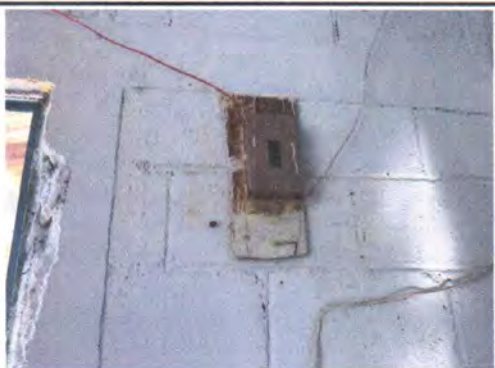
Foto 9: Se requiere remozamiento de red de instalación eléctrica en aulas.

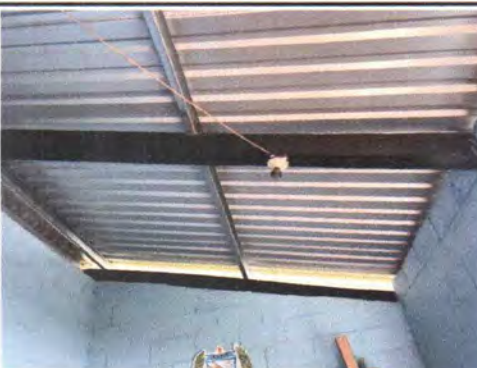
Foto 10: Se requiere remozamiento de red de instalación eléctrica en aulas. Actualmente se encuentra instalada de manera provisional.
