REGISTRO FOTOGRÁFICO DE AVANCE

| DEPARTAMENTO: | QUICHE | MUNICIPIO: | CUNEN |
| NOMBRE DEL ESTABLECIMIENTO: | EORM | DIRECCIÓN DEL ESTABLECIMIENTO: | ALDEA XABIL |
| CÓDIGO DEL ESTABLECIMIENTO: | 14-10-0385-43 | FECHA DE LA INSPECCIÓN: | 1/05/2024 |

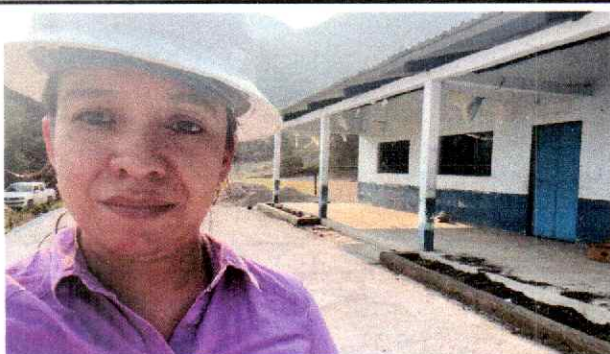
Foto 1: Evaluadora de campo inicia con el recorrido para verificar avances en el edificio educativo beneficiado.

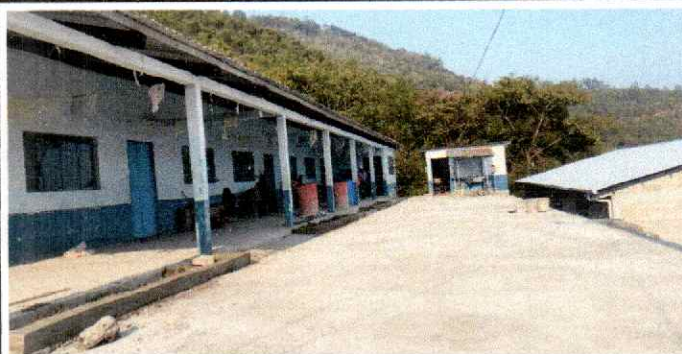
Foto 2: Puede verificarse el remozamiento en piso de torta de concreto en patio.

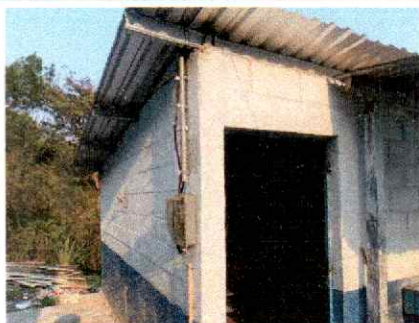
Foto 3: Se ha instalado la estructura portante de metal y cubierta de lámina troquelada calibre 26 en área de cocina.

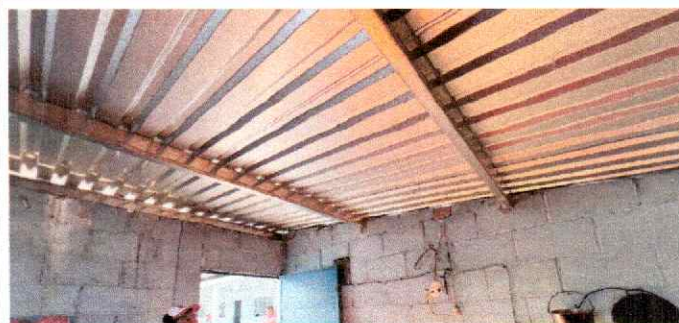
Foto 4: Se ha instalado la estructura portante de metal y cubierta de lámina troquelada calibre 26 en área de cocina.

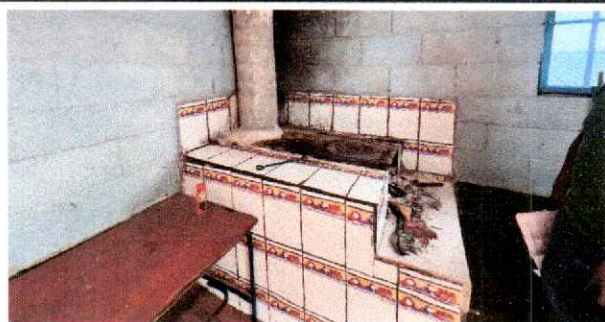
Foto 5: Se ha realizado el mejoramiento en estufa rural dentro de la cocina.

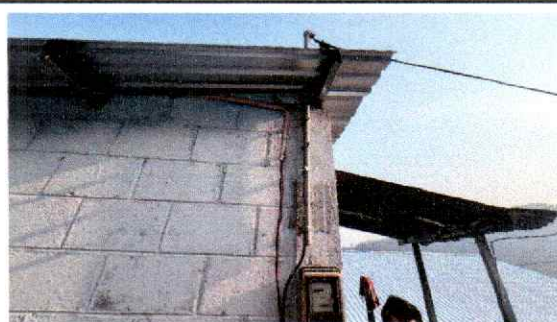
Foto 6: Se ha iniciado el mejoramiento de red eléctrica desde la acometida hacia el módulo de aulas.

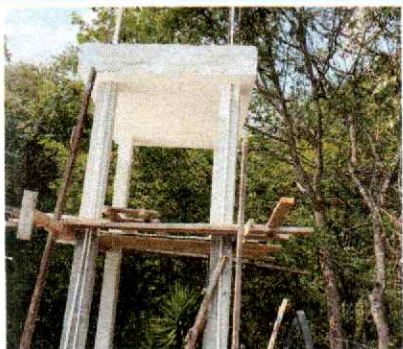
Foto 7: Se ha iniciado el mejoramiento de red hidráulica con la instalación de estructura para tinaco.

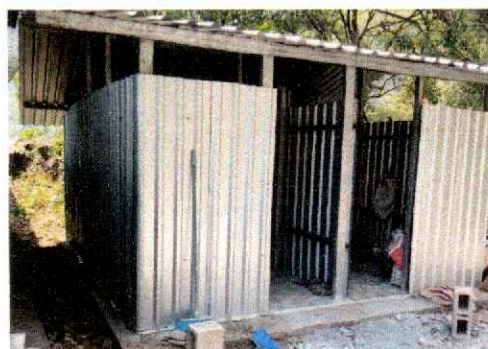
Foto 8: Se observa el mejoramiento de muros, con instalación de estructura portante de metal y lámina troquelada calibre 26 para cubierta y muros en baños generales.

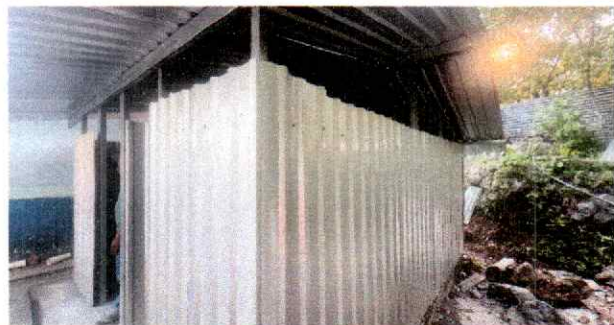
Foto 9: Se observa el avance del mejoramiento de muros, con instalación de estructura portante de metal y lámina troquelada calibre 26, en baños generales.

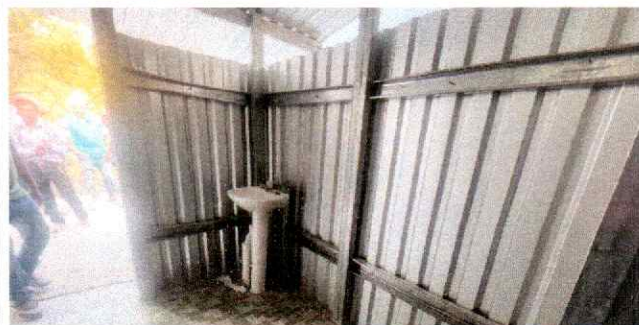
Foto 10: Se observa el mejoramiento de muros, con instalación de estructura portante de metal y lámina troquelada calibre 26 para cubierta y muros en baños generales.

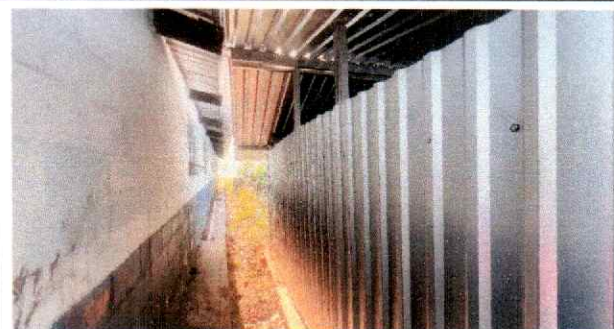
Foto 11: Se observa el avance del mejoramiento de muros, con instalación de estructura portante de metal y lámina troquelada calibre 26, en baños generales.

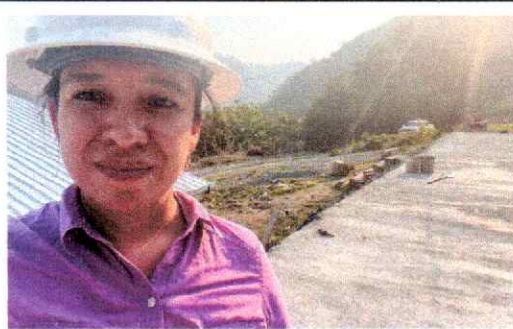
Foto 12: Evaluadora de campo finaliza con la visita de seguimiento del programa de remozamiento.
