REGISTRO FOTOGRÁFICO DE AVANCE

| DEPARTAMENTO: | QUICHE | MUNICIPIO: | CUNEN |
| NOMBRE DEL ESTABLECIMIENTO: | EORM | DIRECCIÓN DEL ESTABLECIMIENTO: | ALDEA XEQUIXTUN |
| CÓDIGO DEL ESTABLECIMIENTO: | 14-10-0390-43 | FECHA DE LA INSPECCIÓN: | 13/05/2024 |

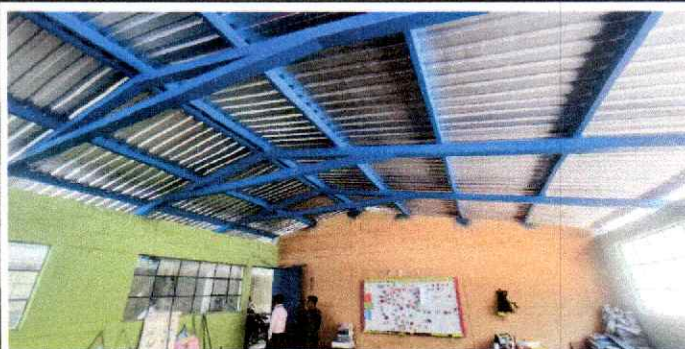
Foto 2: Se puede constatar el remozamiento de la estructura portante de metal en el módulo de aulas general. Se denota una aplicación uniforme de pintura anticorrosiva

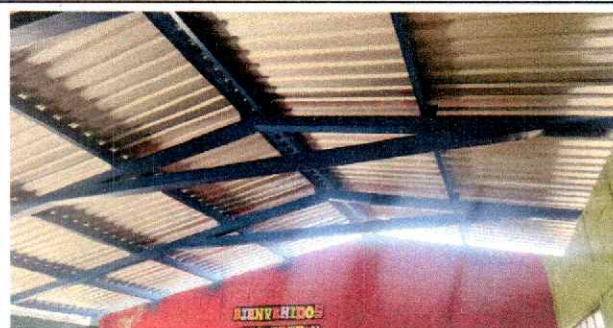
Foto 3: Se verificaron las conexiones de la estructura portante de metal, denotándose soldaduras con cordones prolijos.

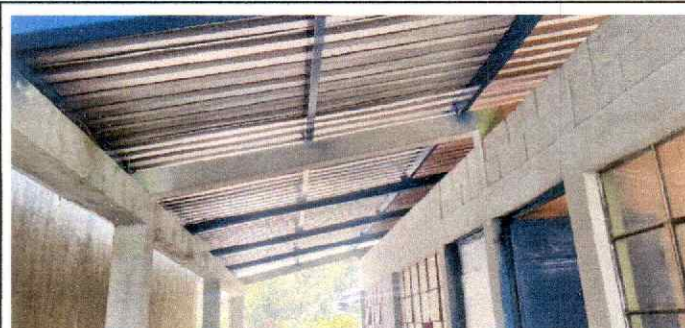
Foto 4: Se verifica la instalación adecuada de lámina troquelada calibre 26

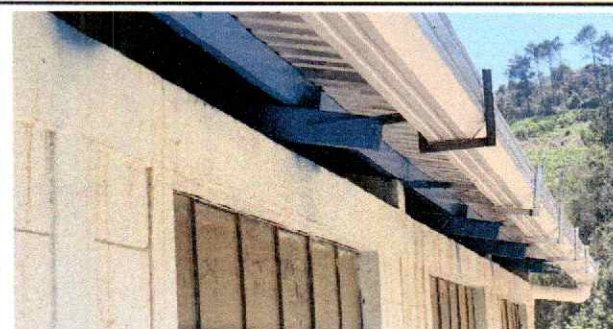
Foto 5: Se verifica la instalación de canales metálicos de alto caudal para la conducción de agua pluvial

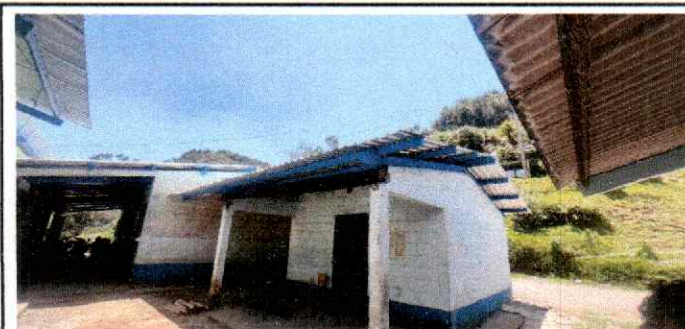
Foto 6: Se puede verificar el remozamiento de estructura portante de metal, así como la instalación lámina troquelada en el área de servicios sanitarios

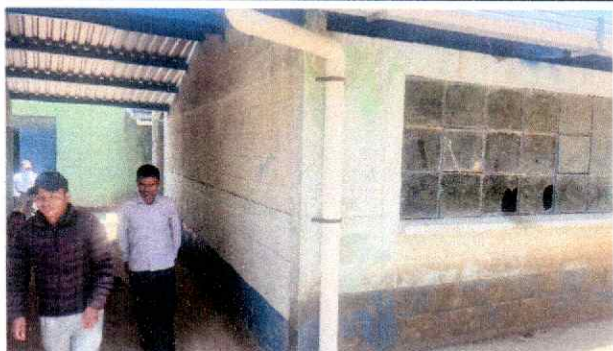
Foto 7: Se puede verificar la instalación de bajadas de agua pluvial con tubería PVC de 4" de diámetro, así como su correcta sujeción a muro mediante abrazaderas

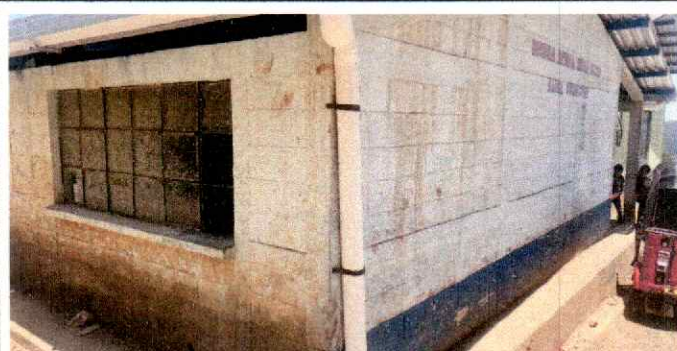
Foto 8: Se puede verificar la instalación de bajadas de agua pluvial con tubería PVC de 4" de diámetro, así como su correcta sujeción a muro mediante abrazaderas

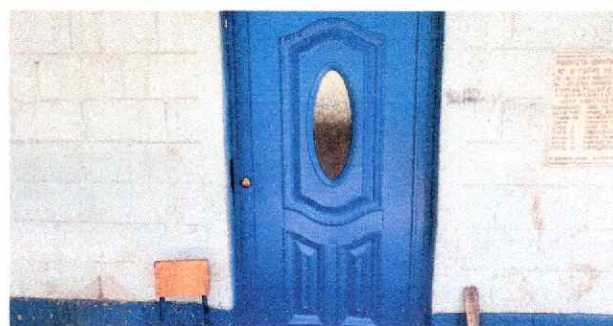
Foto 9: Se puede verificar la instalación de una puerta de metal en el área de cocina del establecimiento

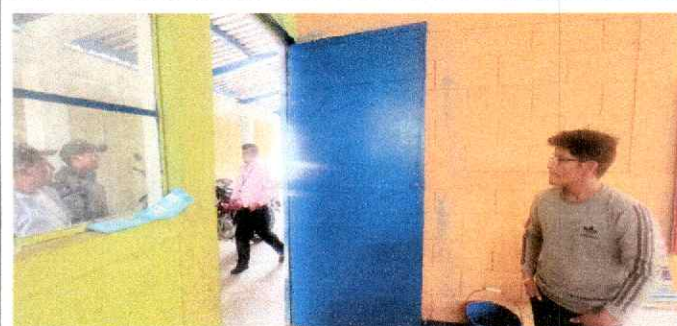
Foto 10: Se puede verificar la aplicación de pintura anticorrosiva en puerta de metal de módulo de aulas
