SITUACIÓN DEFICIENCIAS DETERMINADAS:

| NOMBRE DEL ESTABLECIMIENTO: | ESCUELA OFICIAL RURAL MIXTA, JM | DIRECCIÓN DEL ESTABLECIMIENTO: | ALDEA XECAXLUT |
| CÓDIGO DEL ESTABLECIMIENTO: | 14-10-4924-43 | FECHA: | 17/05/2024 |

# REGISTRO FOTOGRÁFICO PROGRAMA DE MANTENIMIENTO DE EDIFICIOS ESCOLARES PÚBLICOS

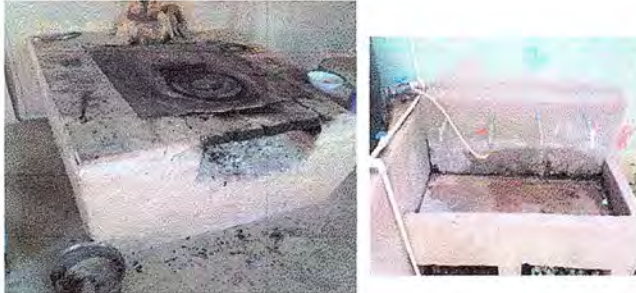
Foto1: COCINA Sustitución de estufa rural (completa) incluye chimenea y plancha de metal sistema eléctrico, llave de chorro. Reparación de ducto eléctrico.

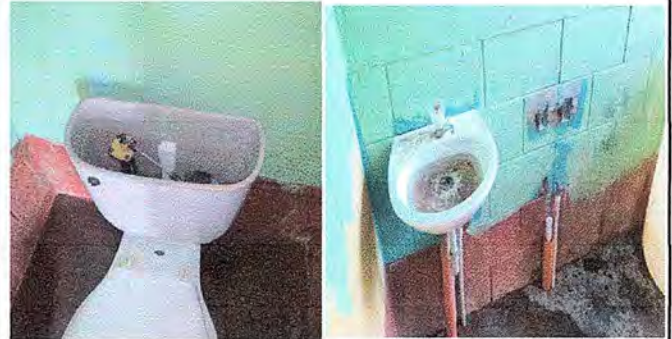
Foto 2: SERVICIO SANITARIOS Sustitucion de inodoros y lava manos

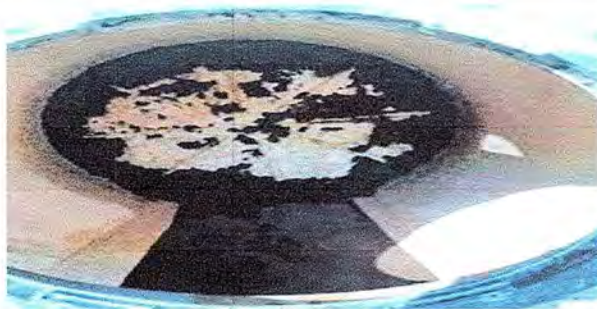
Foto 3: sustitución de depósito de agua

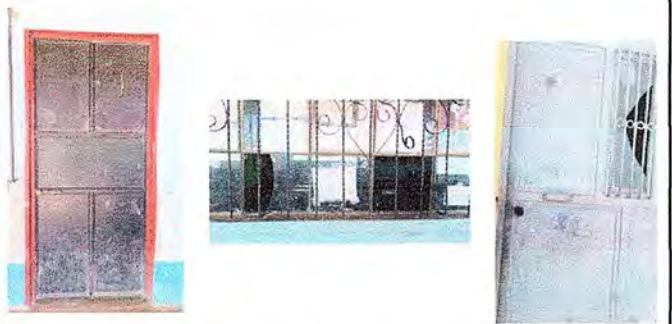
Foto 4: MODULO 1 sustitución de chapas, puerta y vidrios.

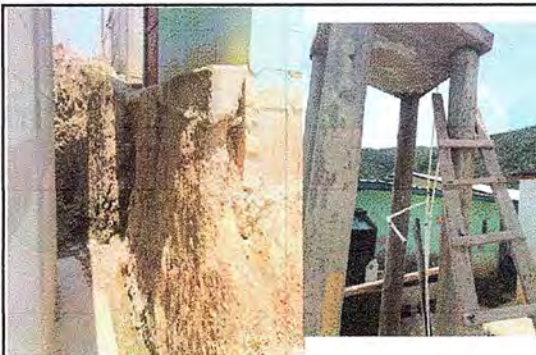
Foto 5: Reparacion de muro de contension de block, mas cemento columnas y soleras

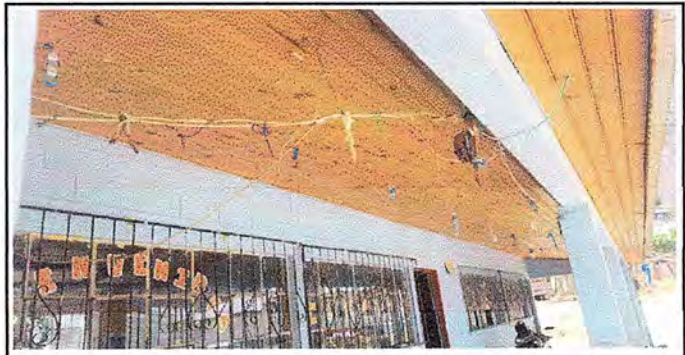
Foto 6: MODULO 3 Reparación de sistema eléctrico.

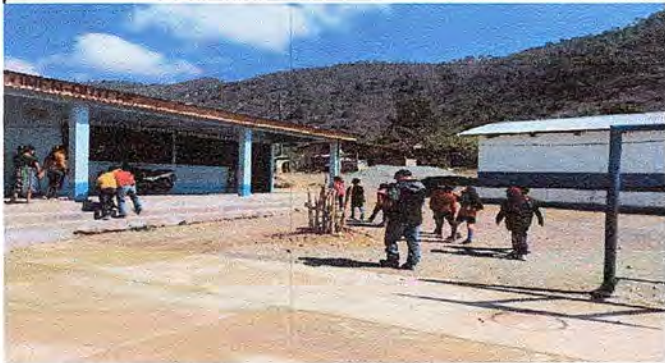
Foto 7: AREA LIBRE Reparación de piso torta de concreto.
