REGISTRO FOTOGRÁFICO

| DEPARTAMENTO: | QUICHE | MUNICIPIO: | CUNEN |
| NOMBRE DEL ESTABLECIMIENTO: | EORM | DIRECCIÓN DEL ESTABLECIMIENTO: | ALDEA CECILIA |
| CÓDIGO DEL ESTABLECIMIENTO: | 14-10-5426-43 | FECHA DE LA INSPECCIÓN: | 21/11/2023 |

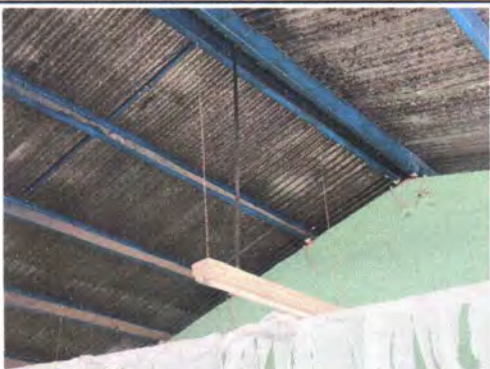
| <p>Foto 1: Evaluadora de campo, junto a la directora del establecimiento educativo y miembros de OPF, iniciando con la visita de evaluación de campo en el establecimiento educativo.</p> | <p>Foto 2: Aula 1 a remozar, requiere cambio de cubierta de lámina y remozamiento de estructura portante de metal.</p> |

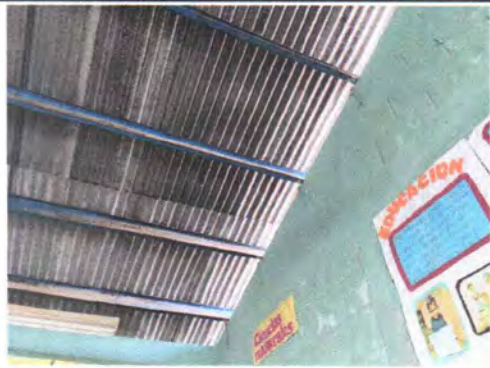
| <p>Foto 3: Lamina deteriorada en el interior de aula 1</p> | <p>Foto 4: Puede verificarse el deterioro de la cubierta de lámina.</p> |

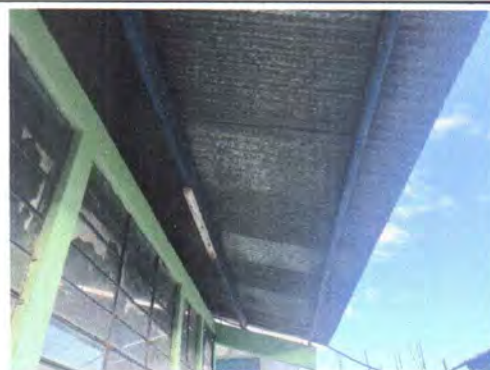
| <p>Foto 5: Se requiere la instalación de canal de agua pluvial y bajada de agua.</p> | <p>Foto 6: Módulo de aulas que necesita el reemplazo de cubierta de lámina, en aula 2.</p> |

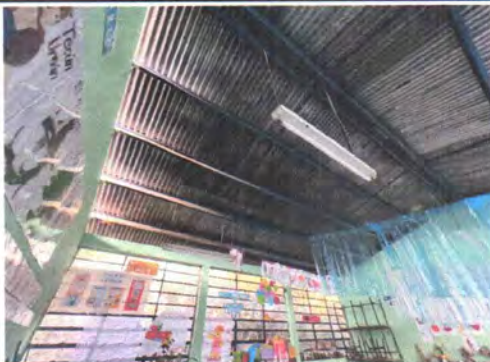
| <p>Foto 7: Cubierta de lámina deteriorada, vista desde el interior de aula 1.</p> | | <p>Foto 8: Se observa falta de instalación de canal de agua pluvial en area de aulas.</p> | |

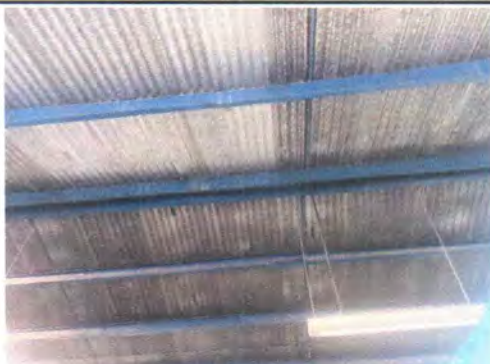
| <p>Foto 9: Se requiere remozamiento de estructura portante de metal aula 2.</p> | | <p>Foto 10: Se requiere remozamiento de estructura portante de metal aula 3.</p> | |
