SITUACIÓN DEFICIENCIAS  
DETERMINADAS:

| NOMBRE DEL ESTABLECIMIENTO: | Escuela Oficial Rural Mixta | DIRECCIÓN DEL ESTABLECIMIENTO: | Cantón xetenamich |
| CÓDIGO DEL ESTABLECIMIENTO: | 14-11-0037-43 | FECHA: | 28/10/2024 |

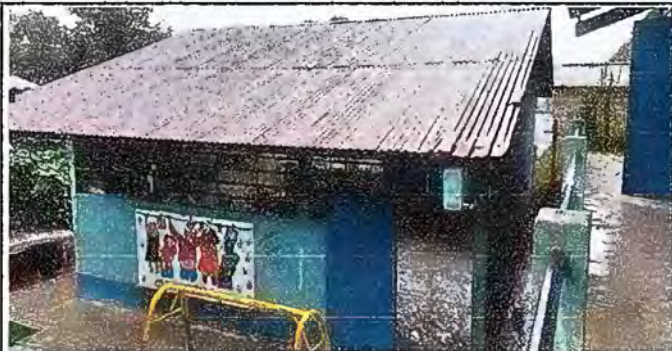
Foto 1. Módulo 1: Sustitución de lámina, por lámina troquelada aluzinc calibre 26.

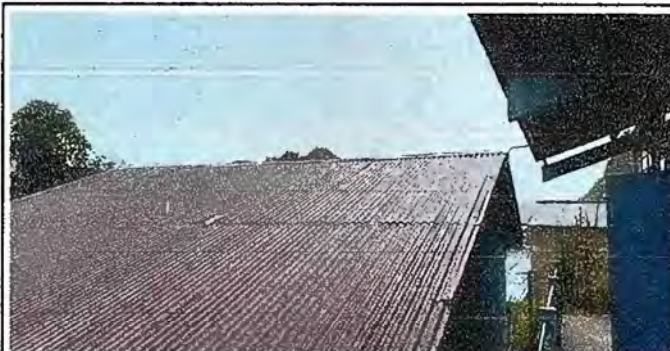
Foto 2. Módulo 1: Sustitución de elemento de fijación de (tornillos).

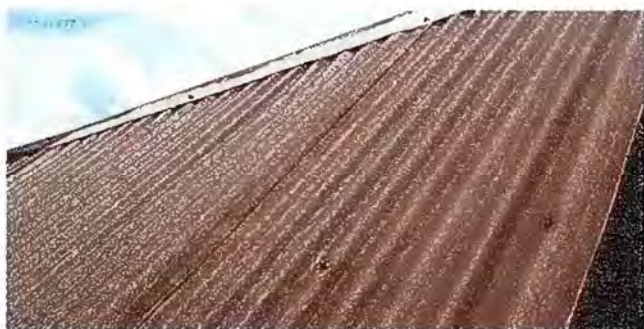
Foto 3. Módulo 1: Sustitución de capote de lámina por lámina troquelada

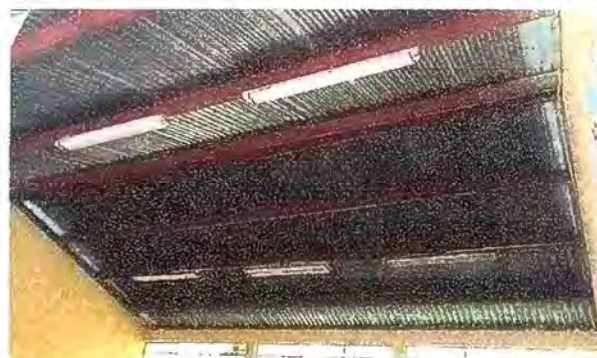
Foto 4. Módulo 1: Mantenimiento a estructura de soporte de metal.

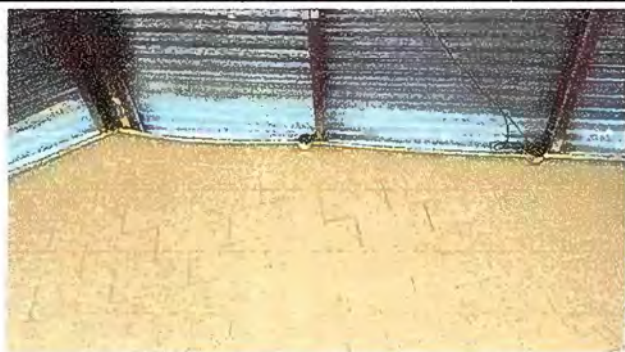
Foto 5 Módulo 1: Reparación de cableado eléctrico.

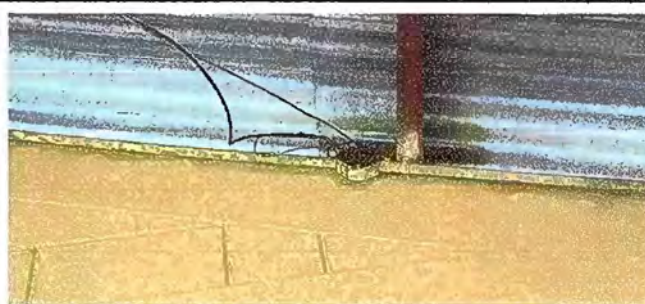
Foto 6 Módulo 1: Sustitución de ducto eléctrico + accesorio

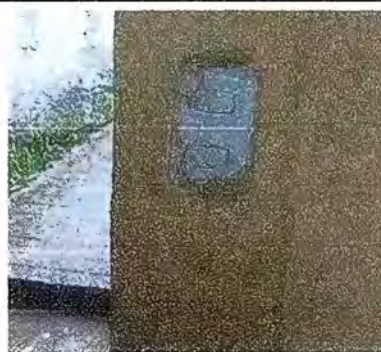
Foto 8 Módulo 1: Sustitucion de interruptores dobles.

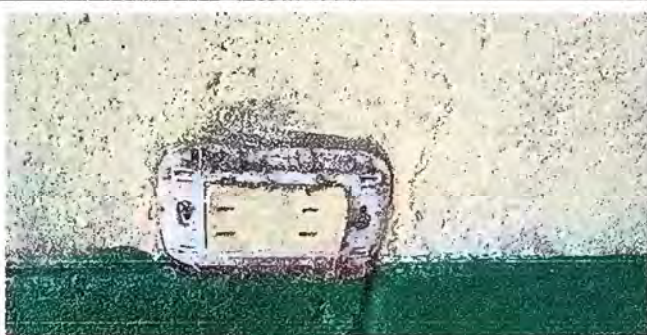
Foto 9. Módulo 1: Sustitución de tomarrientes dobles.

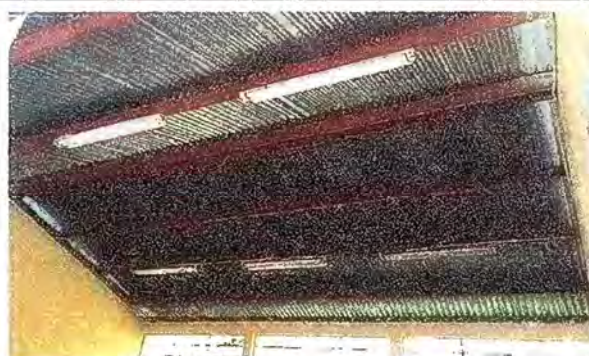
Foto 10. Módulo 1: Sustitución de plafoneras.

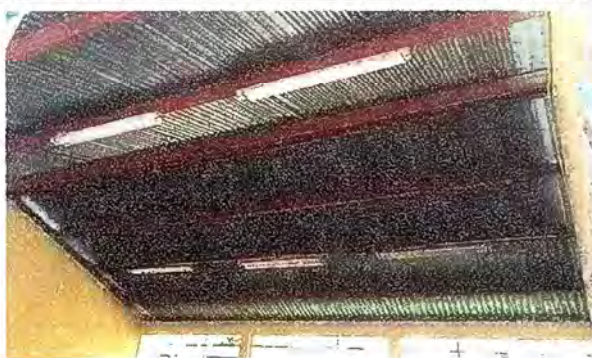
Foto 11. Módulo 1: Sustitución de focos ahorradores.

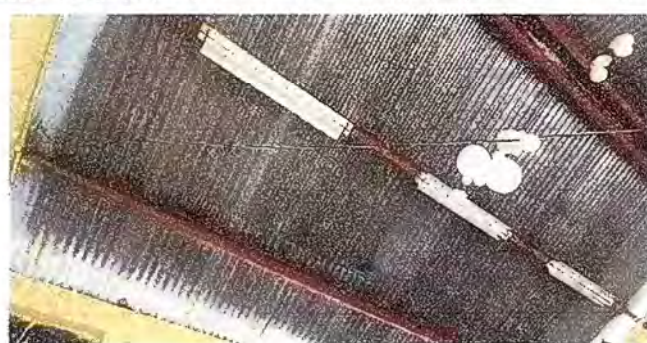
Foto 12. Módulo 1: Instalación de acometida eléctrica

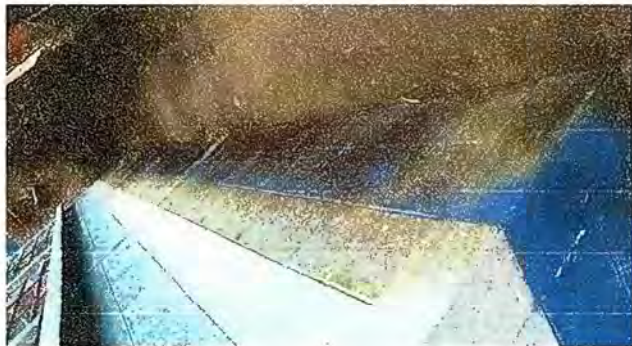
Foto13. Módulo 1: Repello en muro.

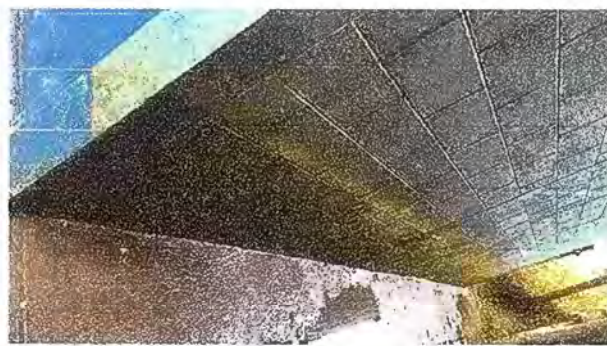
Foto 14. Módulo 1: Cernido en muro.

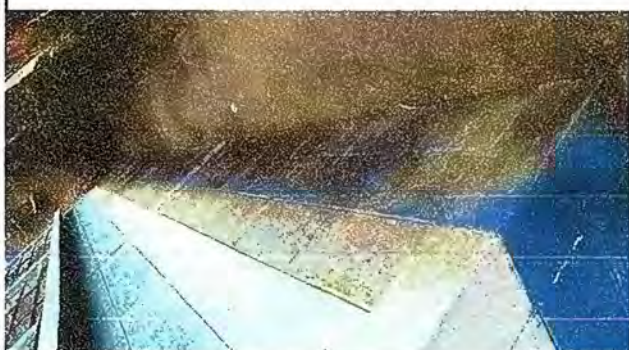
Foto 15. Módulo 1: Alisado en muro.

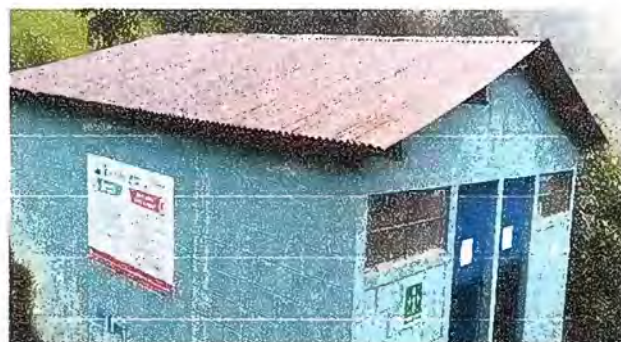
Foto1. Módulo 2: Sustitución de lámina, por lamina troquelada aluzinc calibre 26.

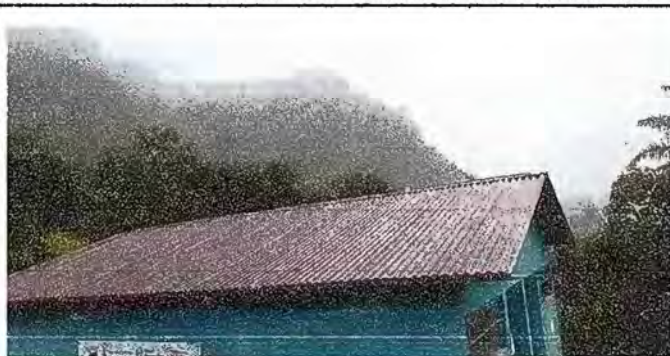
Foto 2. Módulo 2: Sustitucion de elemento de fijacion de (tornillos).

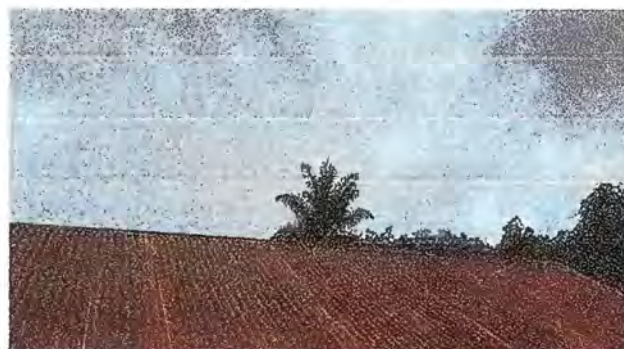
Foto 3. Módulo 2: Sustitucion de capote de lamina para lámina troquelada

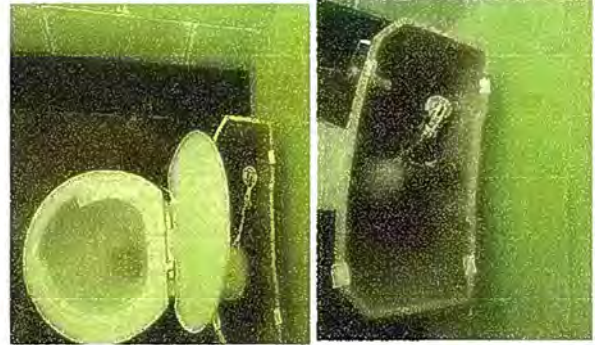
Foto 5. Módulo 2: Sustitución inodoro

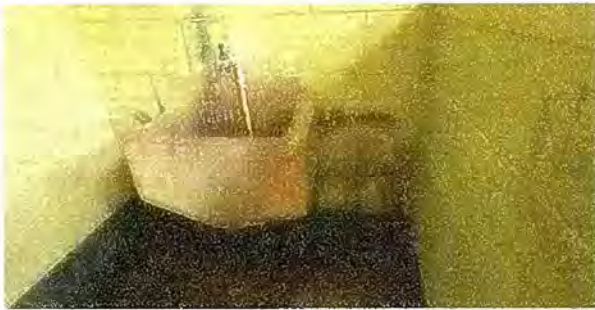
Foto 6. Módulo 2: Sustitución lavamanos INSITU.

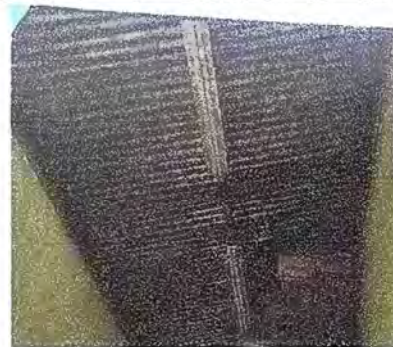
Foto 7 Módulo 2: Reparación de cableado eléctrico.

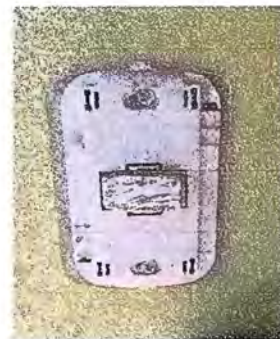
Foto 9. Módulo 2: Sustitución de interruptores simples.

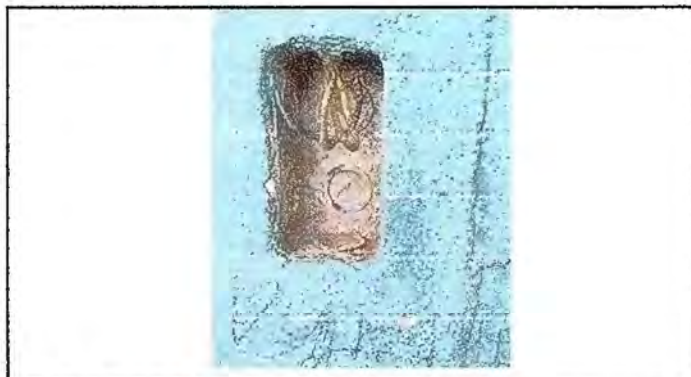
Foto 10. Módulo 2: Sustitucion de interruptores dobles.

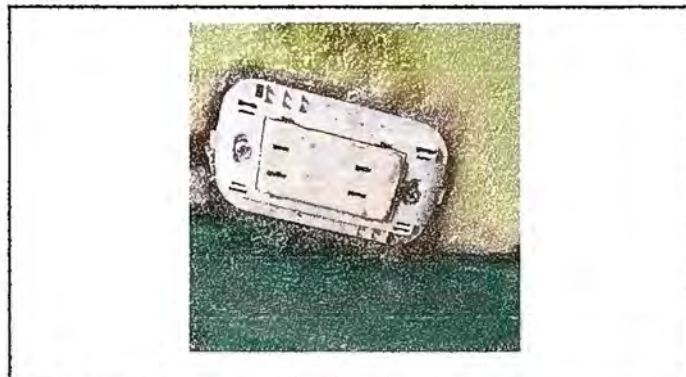
Foto 11. Módulo 2: Sustitución de tomarrientes dobles.

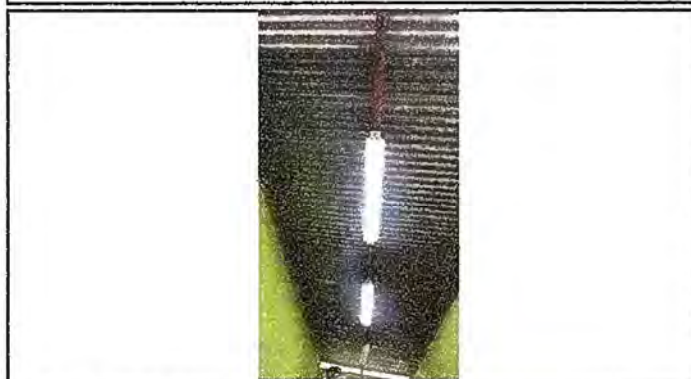
Foto 12. Módulo 2: Sustitución de plafoneras.

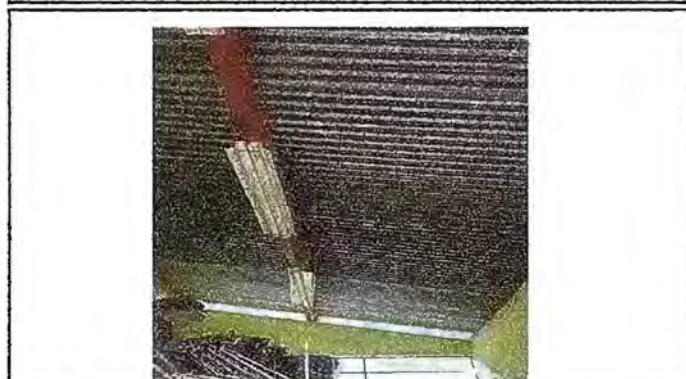
Foto13. Módulo 2: Sustitución de focos ahorradores.

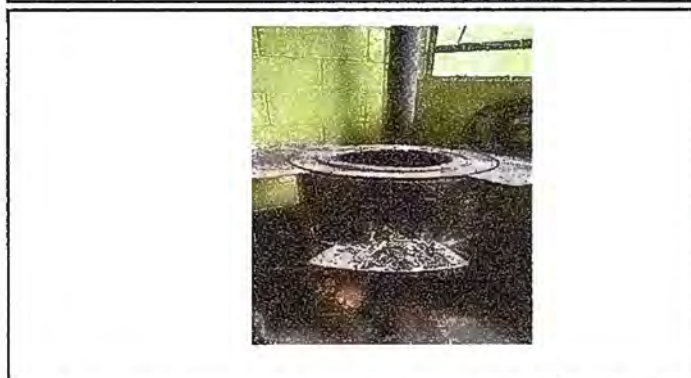
Foto1 Módulo 3: Sustitucion de estufa rural ( completa ) incluye chimenea y plancha de metal

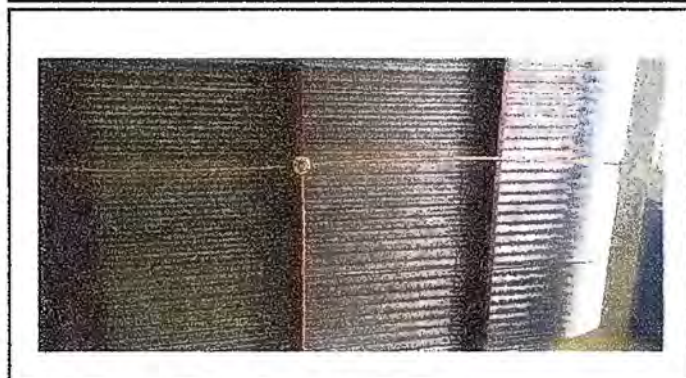
Foto 2. Módulo 3: Reparación de cableado eléctrico.

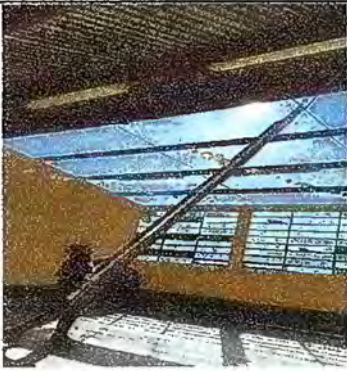
Foto 1. Módulo 1: Sustitución de lámina, por lámina troquelada aluzinc calibre 26.

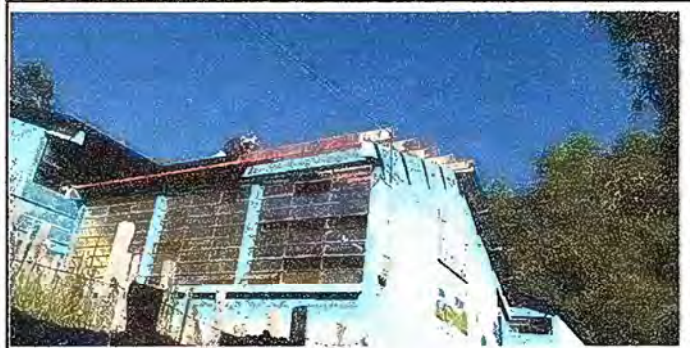
Foto 2. Módulo 1: Sustitución de elemento de fijación de (tornillos).

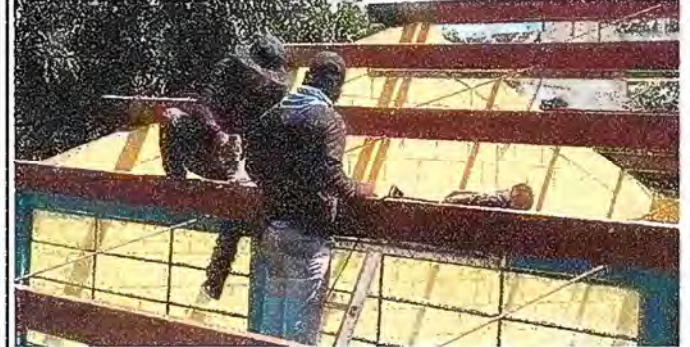
Foto 4. Módulo 1: Mantenimiento a estructura de soporte de metal.

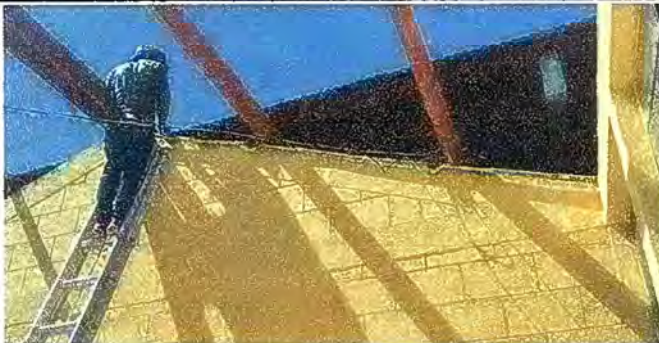
Foto 5. Módulo 1: Reparación de cableado eléctrico.

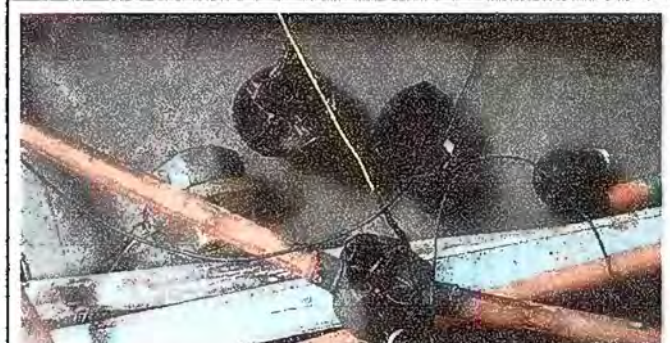
Foto 6. Módulo 1: Sustitución de ducto eléctrico + accesorio.
