SITUACIÓN DEFICIENCIAS  
DETERMINADAS:

| DEPARTAMENTO: | Quiché | MUNICIPIO: | San Juan Cotzal |
| NOMBRE DEL ESTABLECIMIENTO: | Escuela Oficial Rural Mixta | DIRECCIÓN DEL ESTABLECIMIENTO: | Cantón xetenamich |
| CÓDIGO DEL ESTABLECIMIENTO: | 14-11-0037-43 | FECHA: | 7/11/2024 |

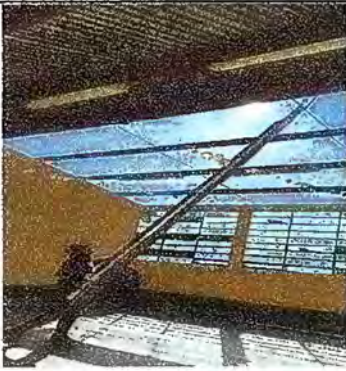
Foto 1. Módulo 1: Sustrucion de lámimina, por lámina troquelada aluzinc calibre 26.

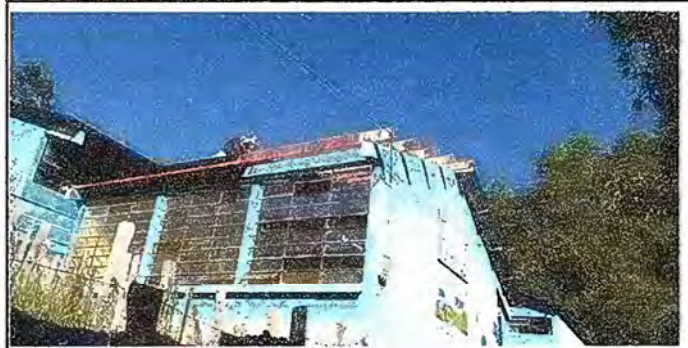
Foto 2. Módulo 1: Sustrucion de elemento de fijacion de (tornillos).

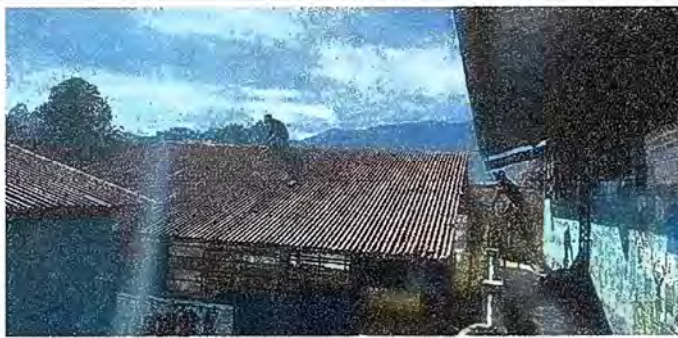
Foto 3. Módulo 1: Sustrucion de capote de lamina para lámina troquelada.

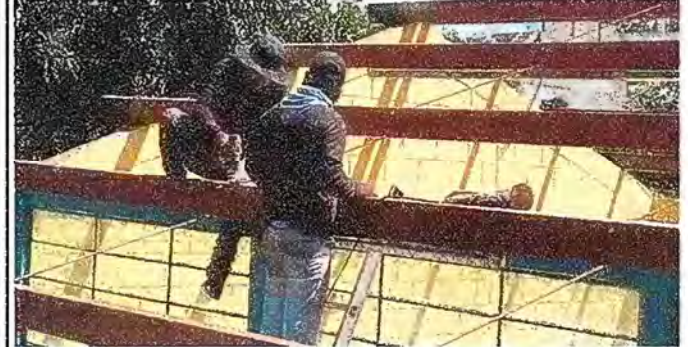
Foto 4. Módulo 1: Mantenimiento a estructura de soporte de metal.

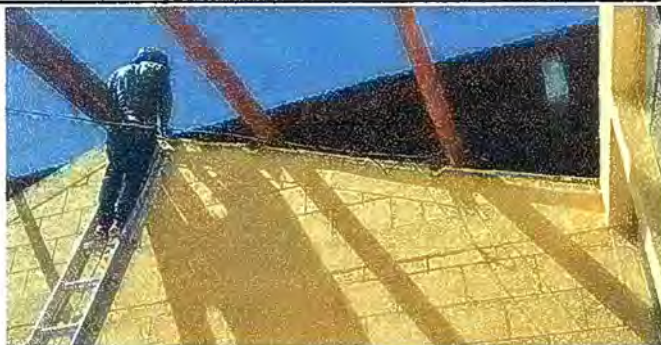
Foto 5 Módulo 1: Reparacion de cableado eléctrico.

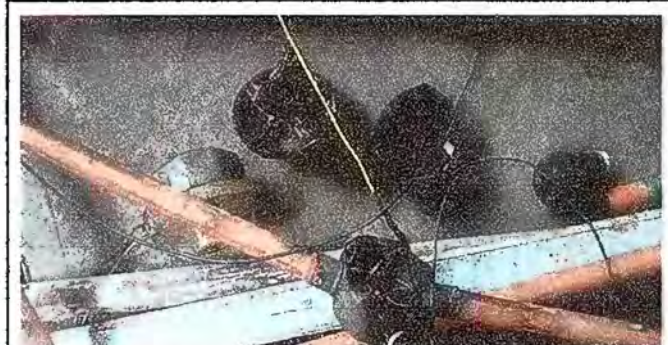
Foto 6 Modulo1: Sustrución de ducto eléctrico + accesorio.

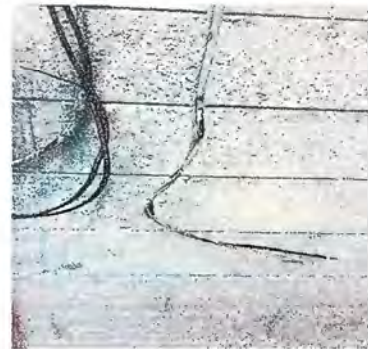
Foto 12. Módulo 1: Instalación de acometida eléctrica.

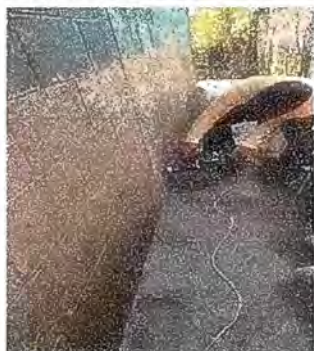
Foto13. Módulo 1: Repello en muro.

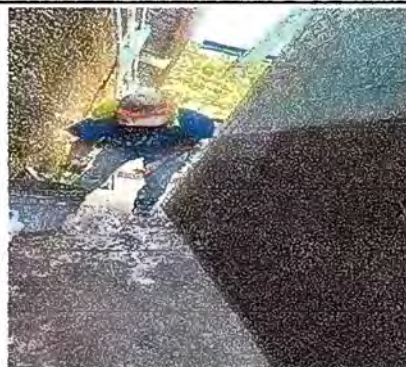
Foto 14. Módulo 1: Cernido en muro.

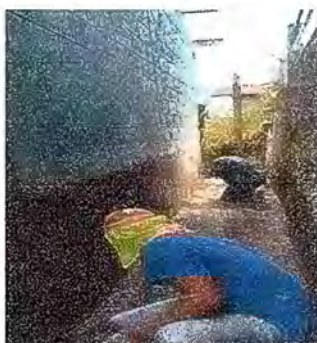
Foto 15. Módulo 1: Alisado en muro.

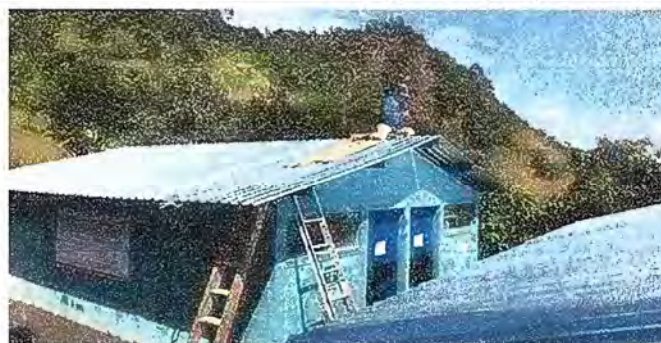
Foto1. Módulo 2: Sustitución de lámina, por lamina troquelada aluzinc calibre 26.

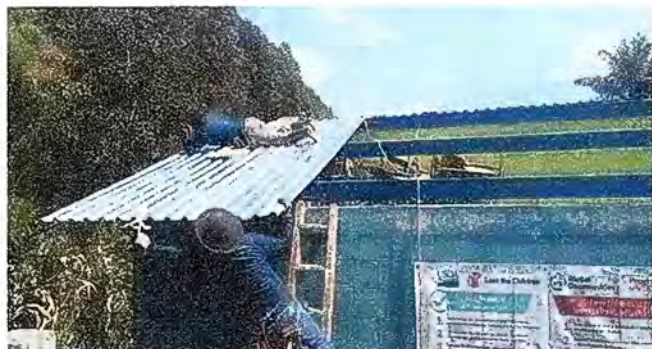
Foto 2. Módulo 2: Sustitucion de elemento de fijacion de (tornillos).

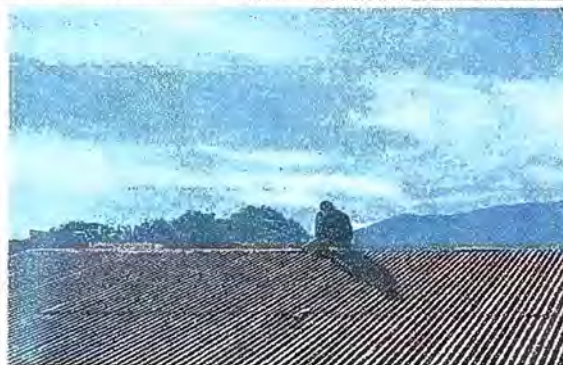
Foto 3. Módulo 2: Sustitucion de capote de lamina para lámina troquelada

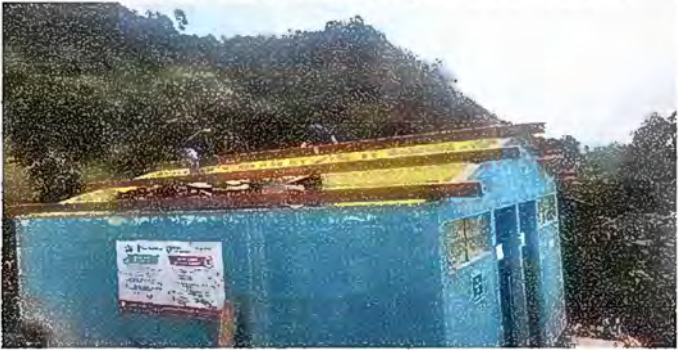
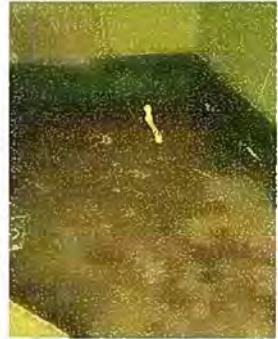
| <p>Foto 4 Módulo 2: Mantenimiento a estructura de soporte de metal.</p> | <p>Foto 5. Módulo 2: Sustitución inodoro</p> |

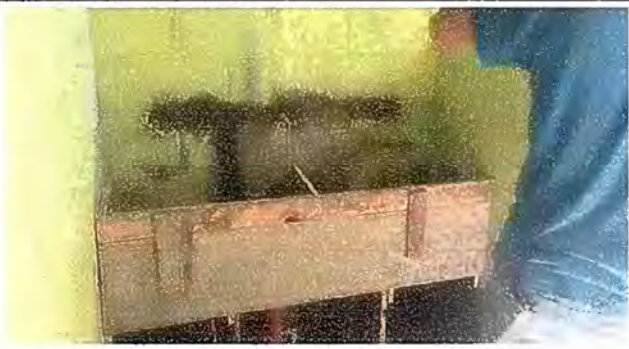
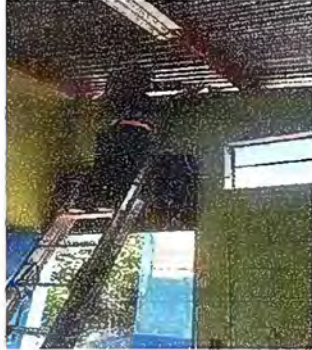
| <p>Foto 6. Módulo 2: Sustitución lavamanos INSITU.</p> | <p>Foto 7 Módulo 2: Reparación de cableado eléctrico.</p> |

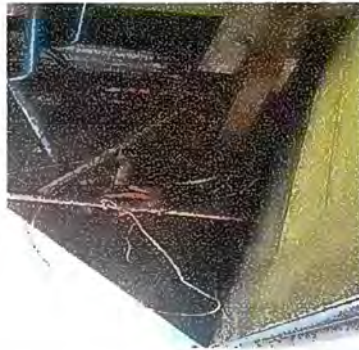
| <p>Foto 8. Módulo 2: Sustitución de ducto eléctrico + accesorio</p> | <p>Foto 9. Módulo 2: Sustitución de interruptores simples.</p> |

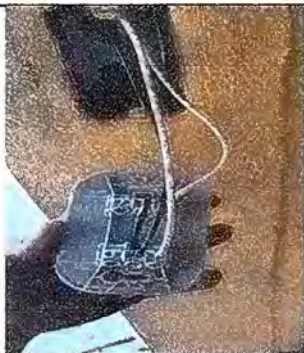
Foto 10. Módulo 2: Sustitucion de interruptores dobles.

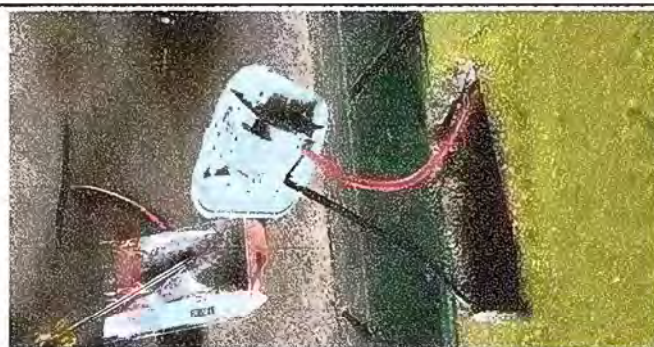
Foto 11. Módulo 2: Sustitución de tomarrientes dobles.

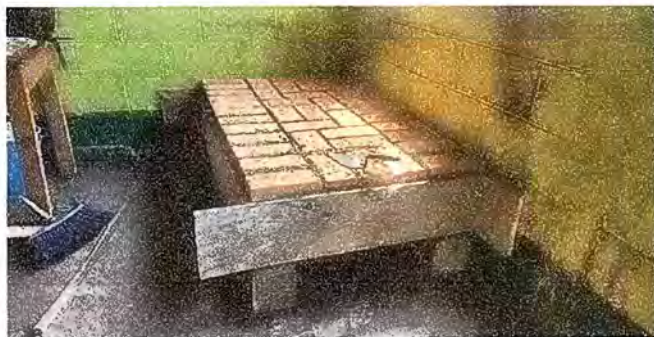
Foto1 Módulo 3: Sustitucion de estufa rural ( completa ) incluye chimenea y plancha de metal

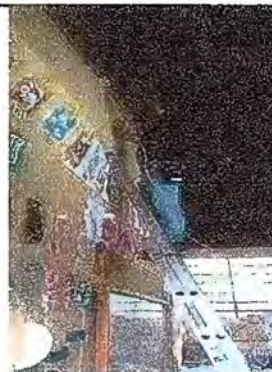
Foto 2. Módulo 3: Reparación de cableado eléctrico.

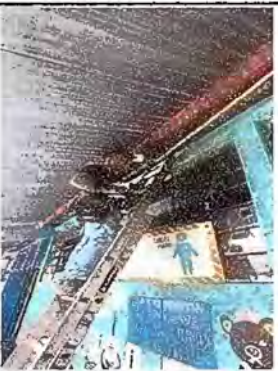
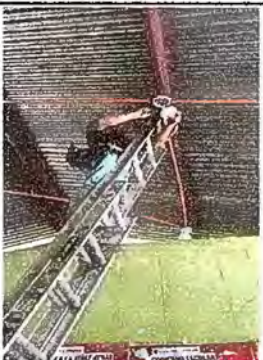
| Foto 7. Módulo 3: Sustitucion de pafoneras. | Foto 8. Módulo 3: Sustitucion de focos ahorradores. |
