SITUACIÓN DEFICIENCIAS  
DETERMINADAS:

| NOMBRE DEL ESTABLECIMIENTO: | Escuela Oficial Rural Mixta | DIRECCIÓN DEL ESTABLECIMIENTO: | Cantón xatenamich |
| CÓDIGO DEL ESTABLECIMIENTO: | 14-11-0037-43 | FECHA: | 15/11/2024 |

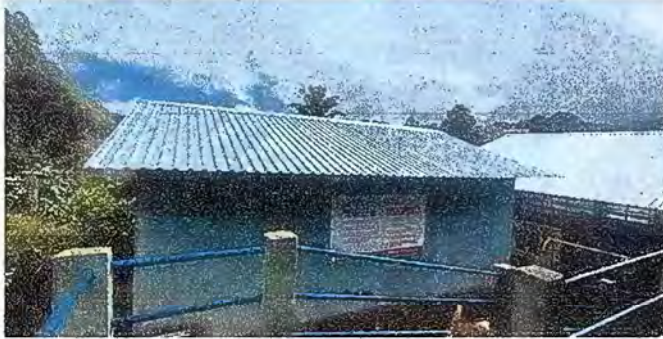
Foto 1. Módulo 1: Sustitucion de lámimina, por lámina troquelada aluzinc calibre 26.

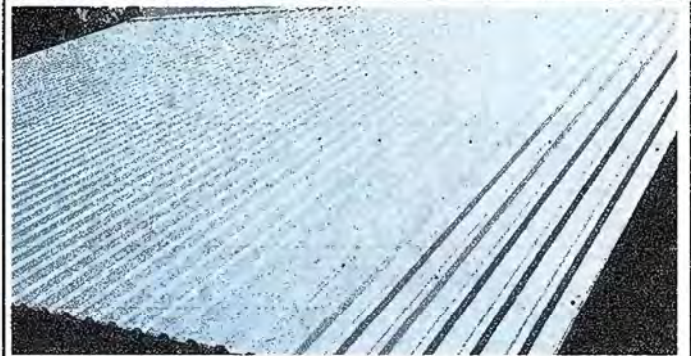
Foto 2. Módulo 1: Sustitucion de elemento de fijacion de (tornillos).

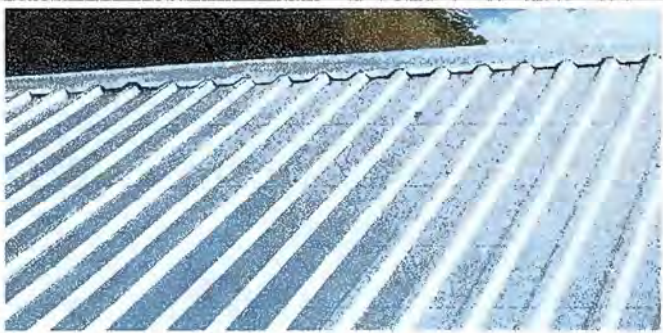
Foto 3. Módulo 1: Sustitucion de capote de lamina para lámina troquelada

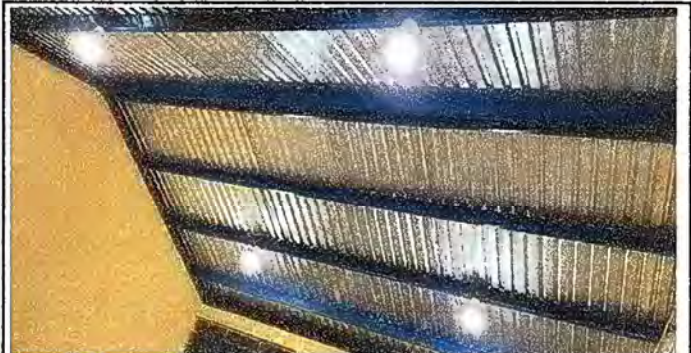
Foto 4. Módulo 1: Mantenimiento a estructura de soporte de metal.

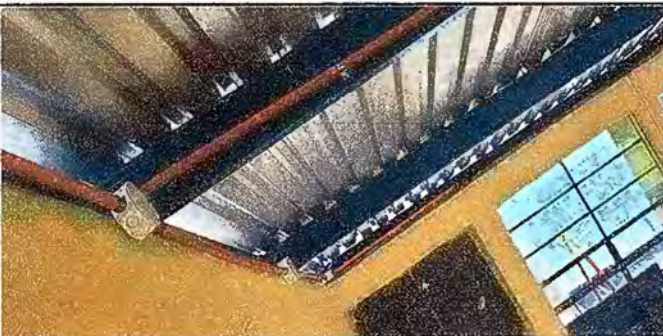
Foto 5 Módulo 1: Reparacion de cableado eléctrico.

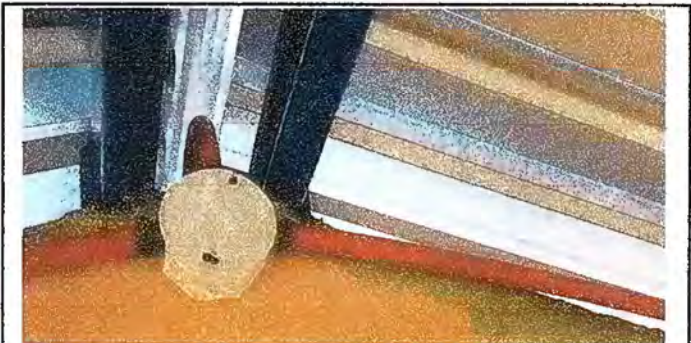
Foto 6 Modulo1: Sustitución de ducto eléctrico + accesorio

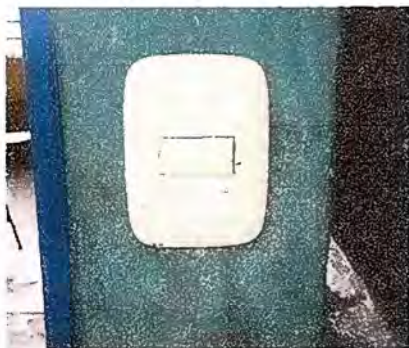
Foto 7 Módulo 1: Sustitucion de interruptores simples.

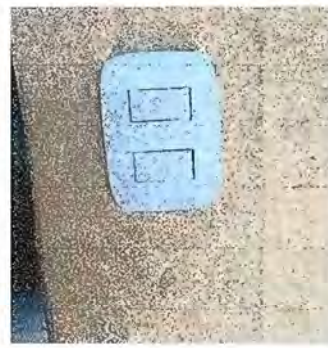
Foto 8 Módulo 1: Sustitucion de interruptores dobles.

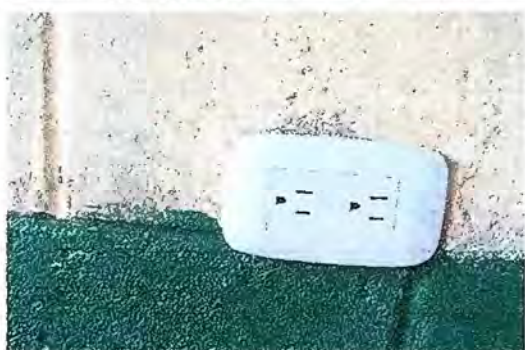
Foto 9. Módulo 1: Sustitución de tomarrientes dobles.

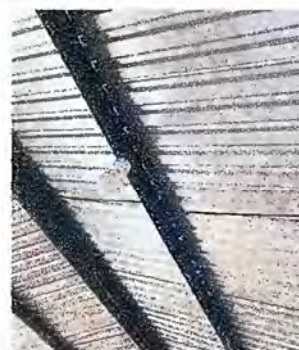
Foto 10. Módulo 1: Sustitución de plafoneras.

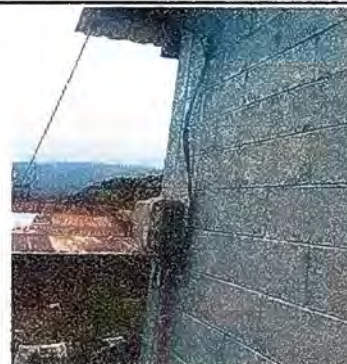
Foto 12. Módulo 1: Instalación de acometida eléctrica.

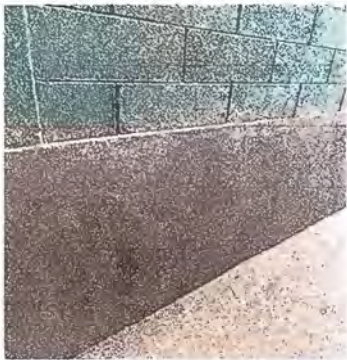
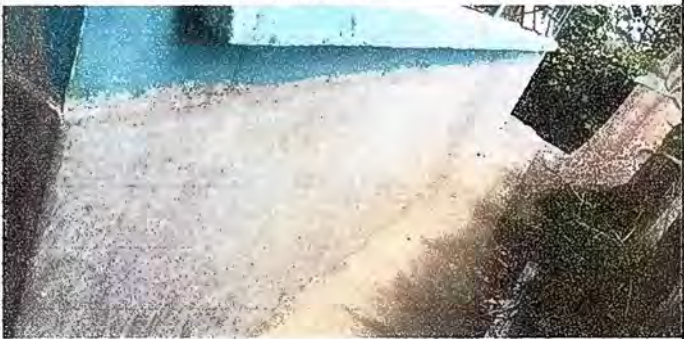
| <p>Foto13. Módulo 1: Repello en muro.</p> | <p>Foto 14. Módulo 1: Cernido en muro.</p> |

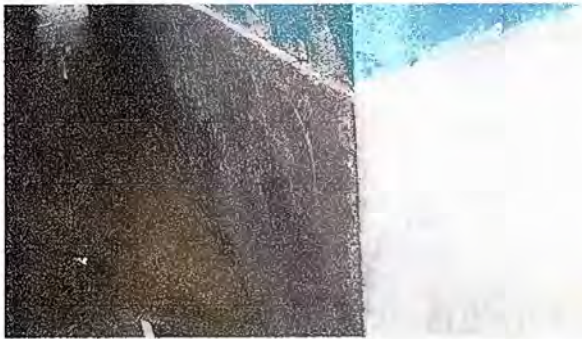
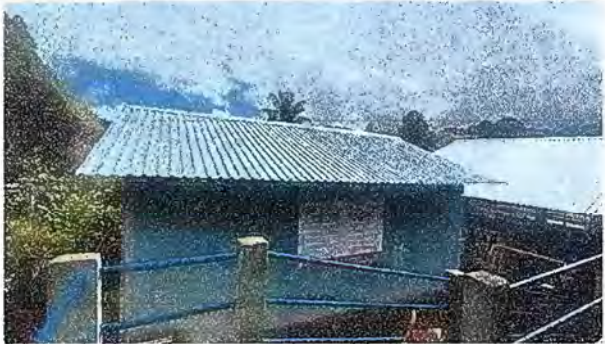
| <p>Foto 15. Módulo 1: Alisado en muro.</p> | <p>Foto1. Módulo 2: Sustitución de lámina, por lamina troquelada aluzinc calibre 26.</p> |

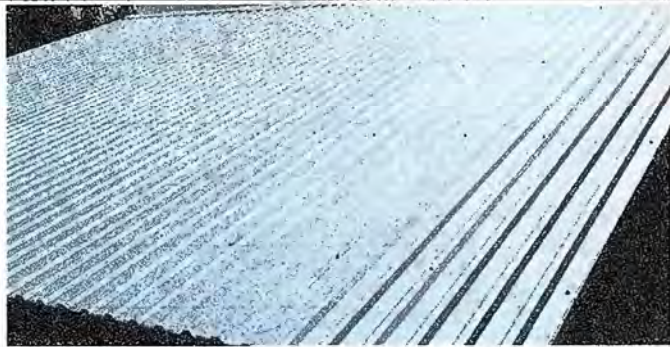
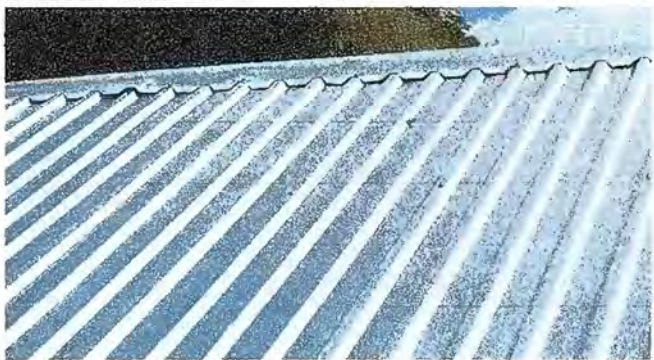
| <p>Foto 2. Módulo 2: Sustitucion de elemento de fijacion de (tornillos).</p> | <p>Foto 3. Módulo 2: Sustitucion de capote de lamina para lámina troquelada</p> |

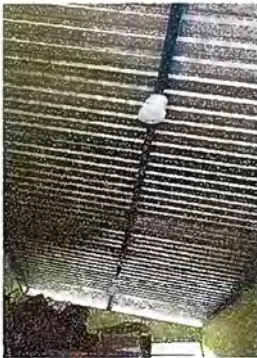
Foto 4 Módulo 2: Mantenimiento a estructura de soporte de metal.

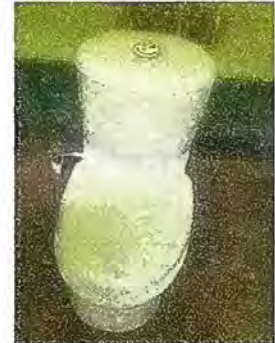
Foto 5. Módulo 2: Sustitución inodoro

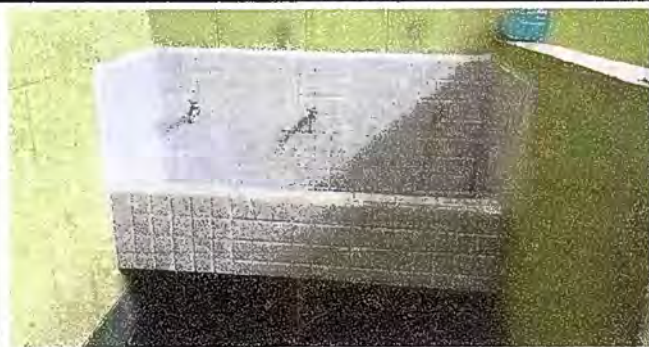
Foto 6. Módulo 2: Sustitución lavamanos INSITU.

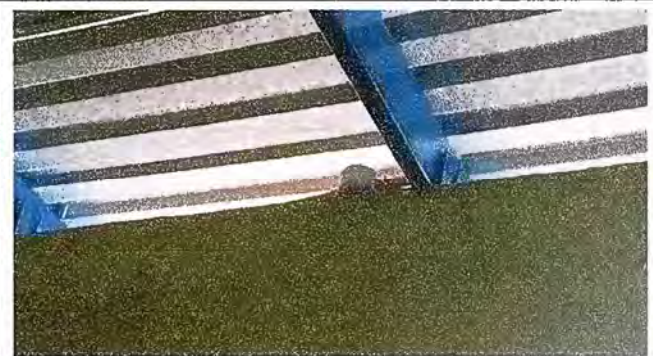
Foto 7 Módulo 2: Reparación de cableado eléctrico.

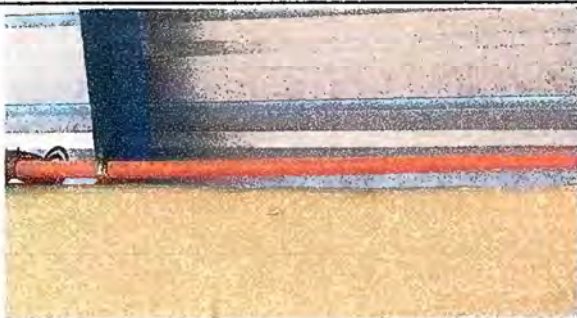
Foto 8. Módulo 2: Sustitución de ducto eléctrico + accesorio

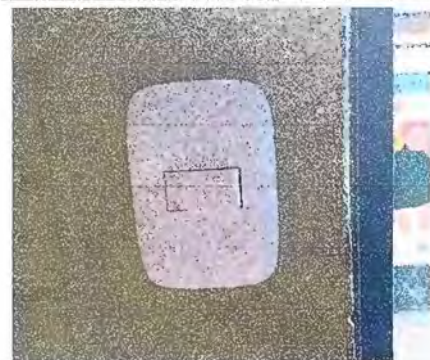
Foto 9. Módulo 2: Sustitución de interruptores simples.

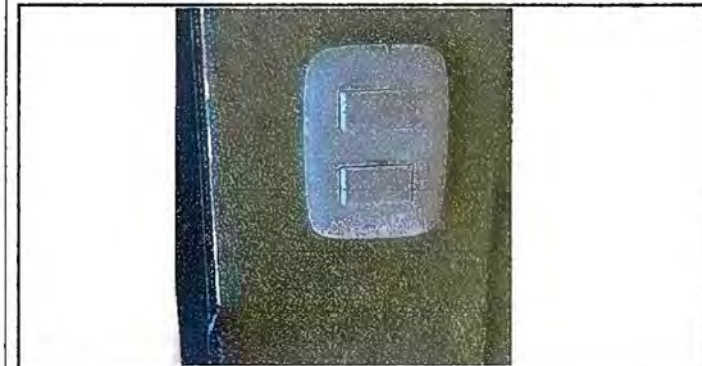
Foto 10. Módulo 2: Sustitucion de interruptores dobles.

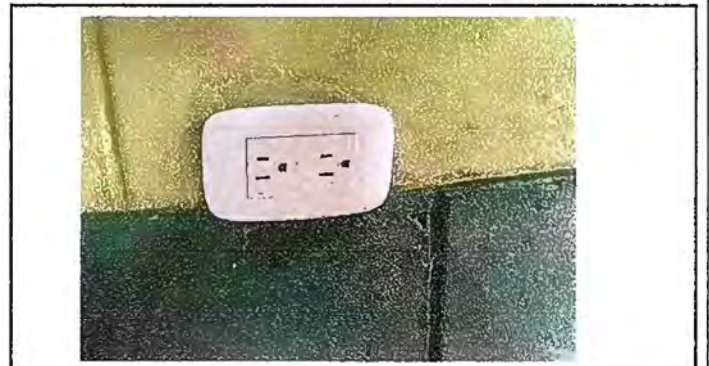
Foto 11. Módulo 2: Sustitución de tomarrientes dobles.

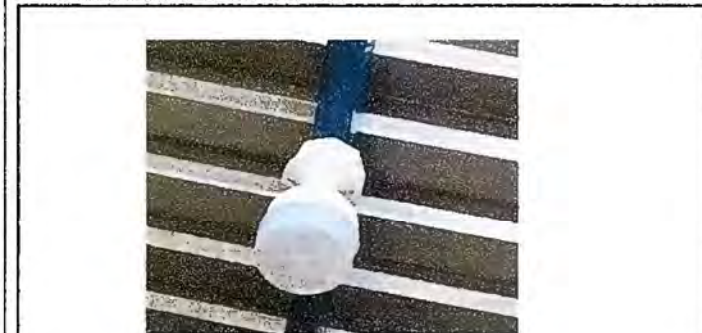
Foto 12. Módulo 2: Sustitución de plafoneras.

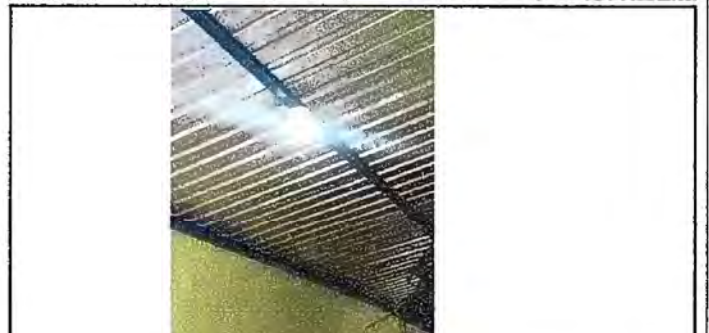
Foto13. Módulo 2: Sustitución de focos ahorradores.

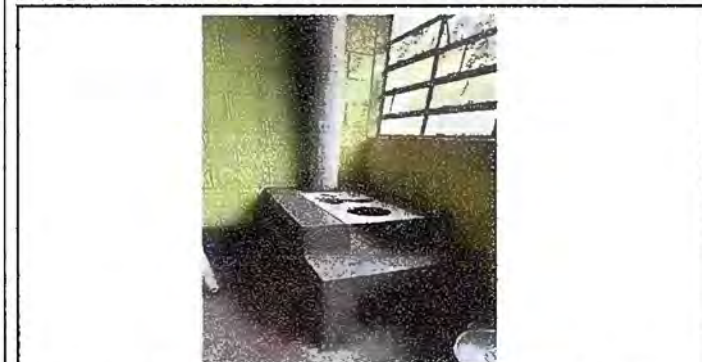
Foto1 Módulo 3: Sustitucion de estufa rural ( completa ) incluye chimenea y plancha de metal

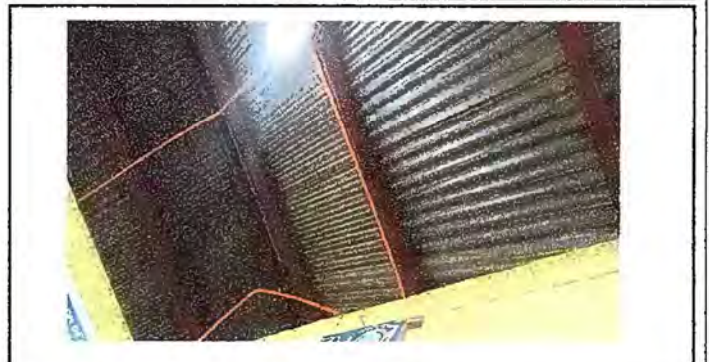
Foto 2. Módulo 3: Reparación de cableado eléctrico.

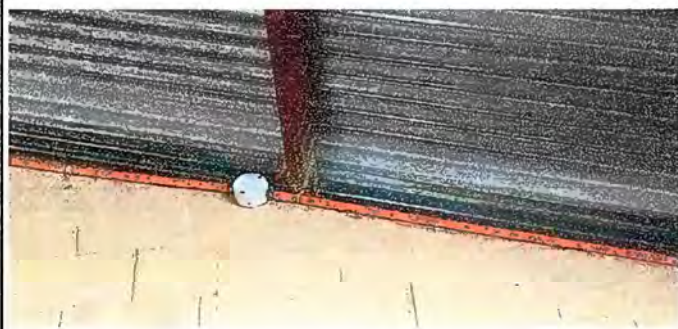
Foto 3. Módulo 3: Sustitución de ducto eléctrico mas accesorio.

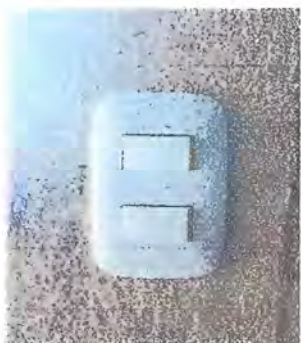
Foto 5. Módulo 3: Sustitución de interruptores dobles.

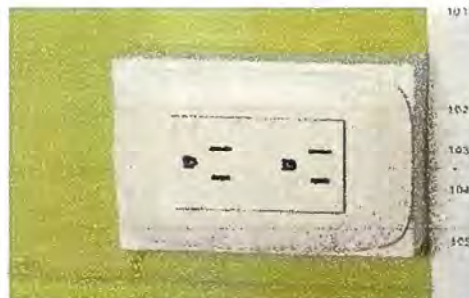
Foto 6. Módulo 3: Sustitución de tomacorrientes dobles.

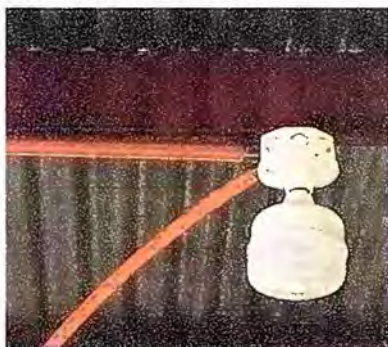
Foto 7. Módulo 3: Sustitucion de pafoneras.

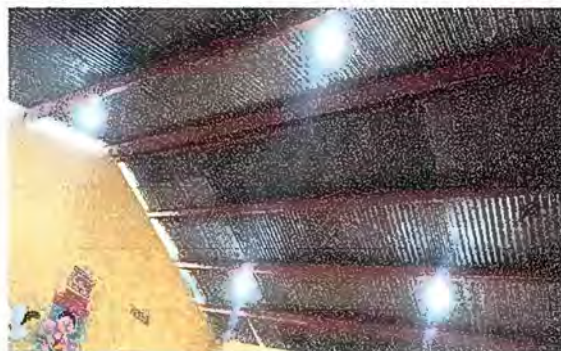
Foto 8. Módulo 3: Sustitucion de focos ahorradores.
