| REGISTRO FOTOGRÁFICO | | | |
| DEPARTAMENTO: | EL QUICHÉ | MUNICIPIO: | JOYABAJ |
| NOMBRE DEL ESTABLECIMIENTO: | EORM | DIRECCIÓN DEL ESTABLECIMIENTO: | CASERIO EL GUAPINOL |
| CÓDIGO DEL ESTABLECIMIENTO: | 14-12-0007-43 | FECHA DE LA INSPECCIÓN: | 11/03/24 |

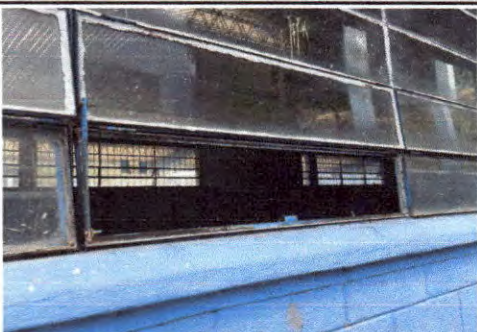
Foto 1: VENTANAS EN MAL ESTADO EN MODULO DE AULAS

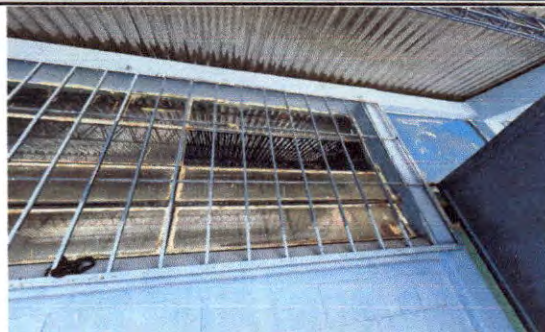
Foto 2: VIDRIOS QUEBRADOS EN PARTE POSTERIOR DE LAS AULAS

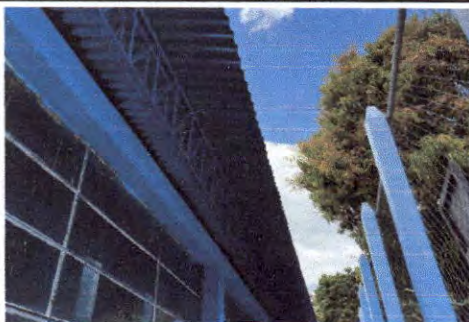
Foto 3: FALTA DE CANAL DE METAL PARA BAJADAS DE AGUA EN PARTE POSTERIOR DE AULAS.

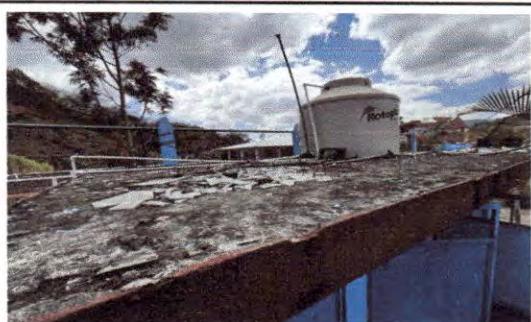
Foto 4: PAÑUELOS INEXISTENTES EN LOSA DONDE SE UBICA DEPOSITO DE AGUA

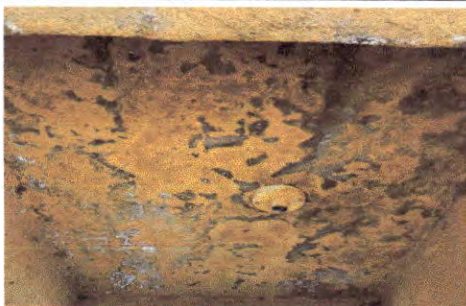
Foto 5: LA ACUMULACION DE HUMEDAD EN LOSA DE SANITARIOS POR FALTA DE PAÑUELOS.

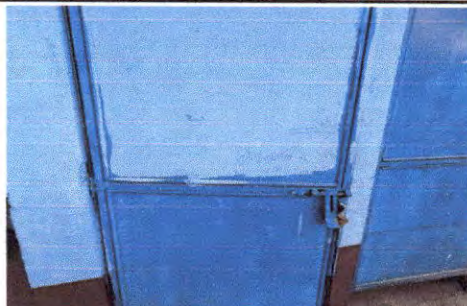
Foto 6: PUERTAS DE LOS SANITARIOS EN MAL ESTADO Y DAÑADAS.

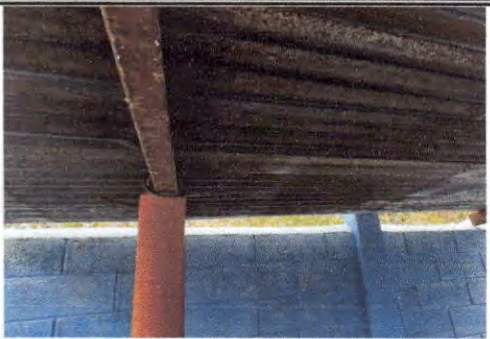
| <p>Foto 7: TECHO DEL AREA DE COCINA CON BASES IMPROVISADAS DE TUBERIA DE PVC</p> | <p>Foto 8: PISO DEL AREA DE COCINA Y ESTUFA DE LEÑA, ACTUALMENTE DE TIERRA.</p> |

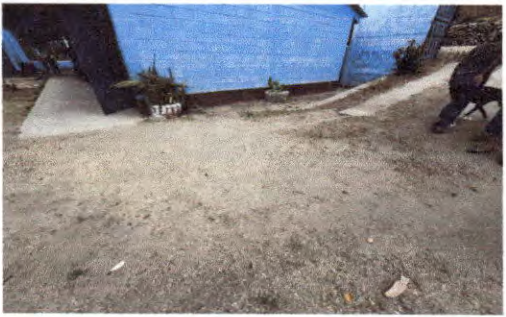
| <p>Foto 9: ACCESO PRINCIPAL, SEGUIDO DE UNA RAMPA DE ACCESO, ES UNICAMENTE DE TIERRA.</p> | <p>Foto 10: FOTO CON EL MODULO DE AULAS DE LA ESCUELA DE FONDO.</p> |

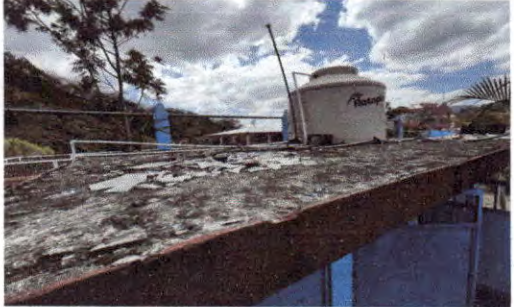
| <p>Foto 11: LOSA BASTANTE IRREGULAR POR EL CUAL CONCENTRA AGUA Y PRODUCE PROBLEMAS DE HUMEDAD A LA LOSA.</p> | <p>Foto 12: FOTO CON DIRECTORA DE LA ESCUELA, AL FINALIZAR VISITA.</p> |
