SITUACIÓN DEFICIENCIAS DETERMINADAS

| NOMBRE DEL ESTABLECIMIENTO: | EORM ALDEA QUIACQJ | DIRECCIÓN DEL ESTABLECIMIENTO: | ALDEA QUIACQJ |
| CÓDIGO DEL ESTABLECIMIENTO: | 14-12-0450-43 | FECHA: | 25/05/2024 |

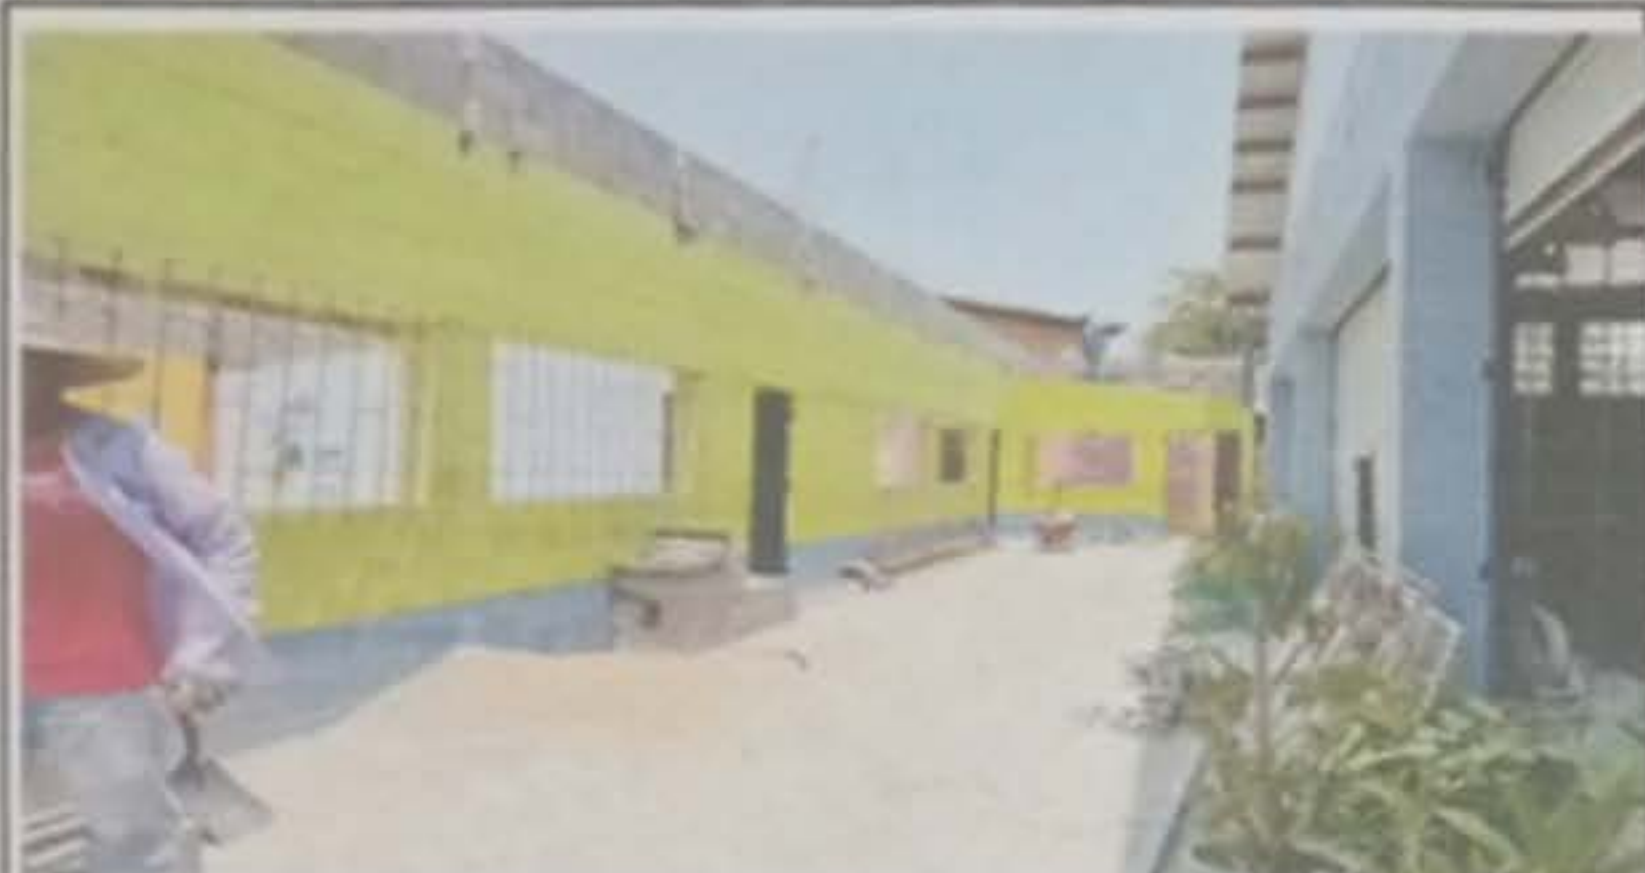
Foto 1: Módulo 1, colocación de block y desinstalación de ventanas de metal.

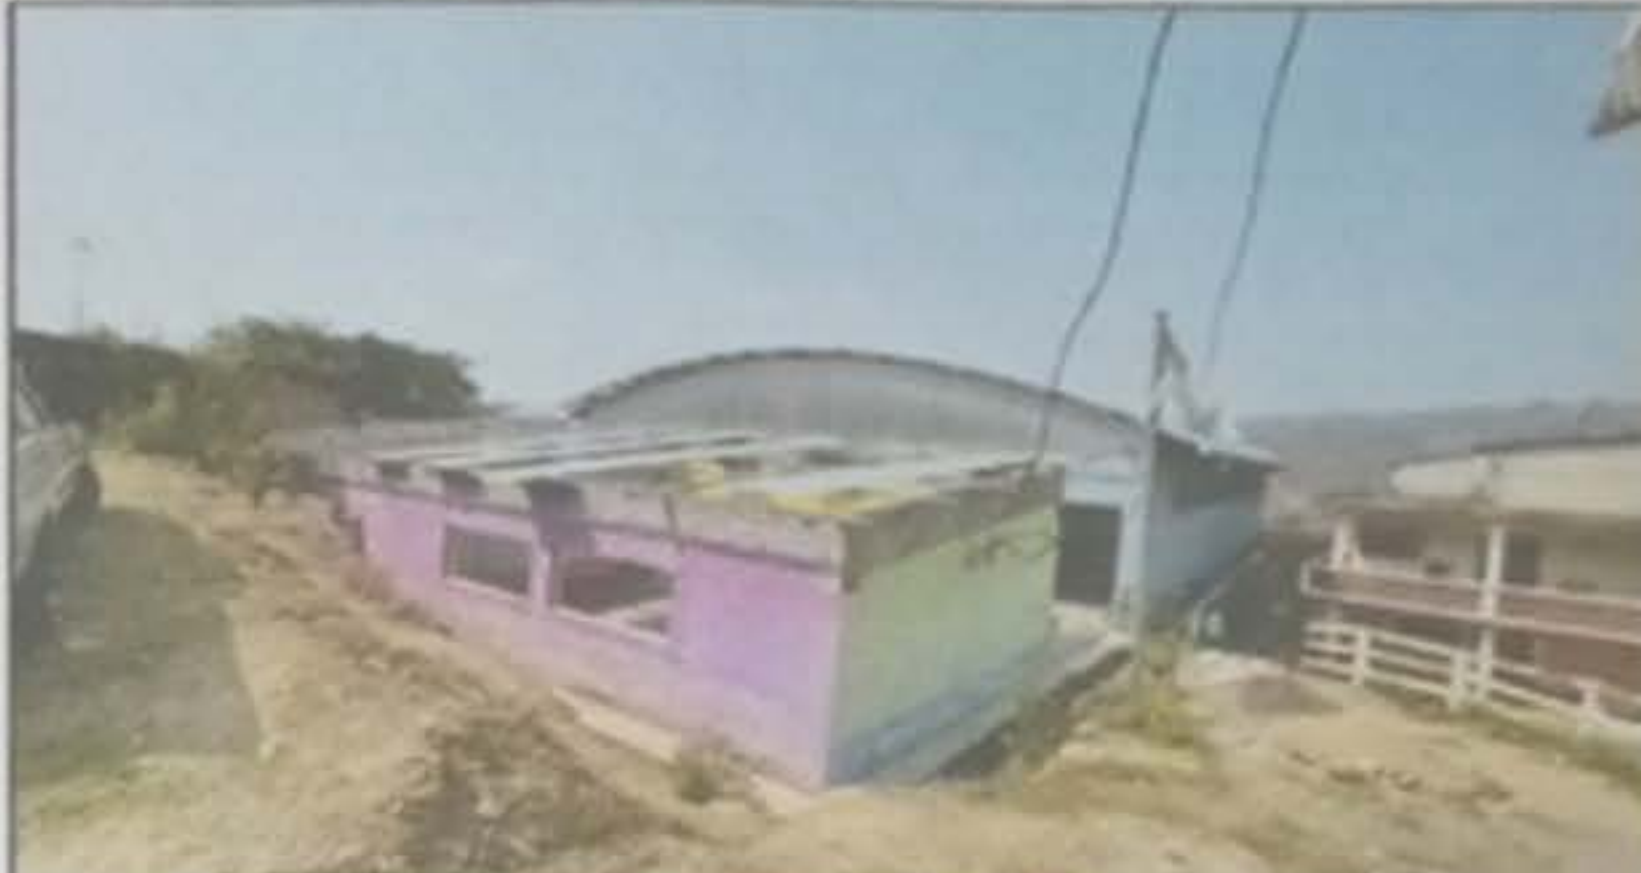
Foto 2: Módulo 1, instalación de estructura portante y lámina troquelada.

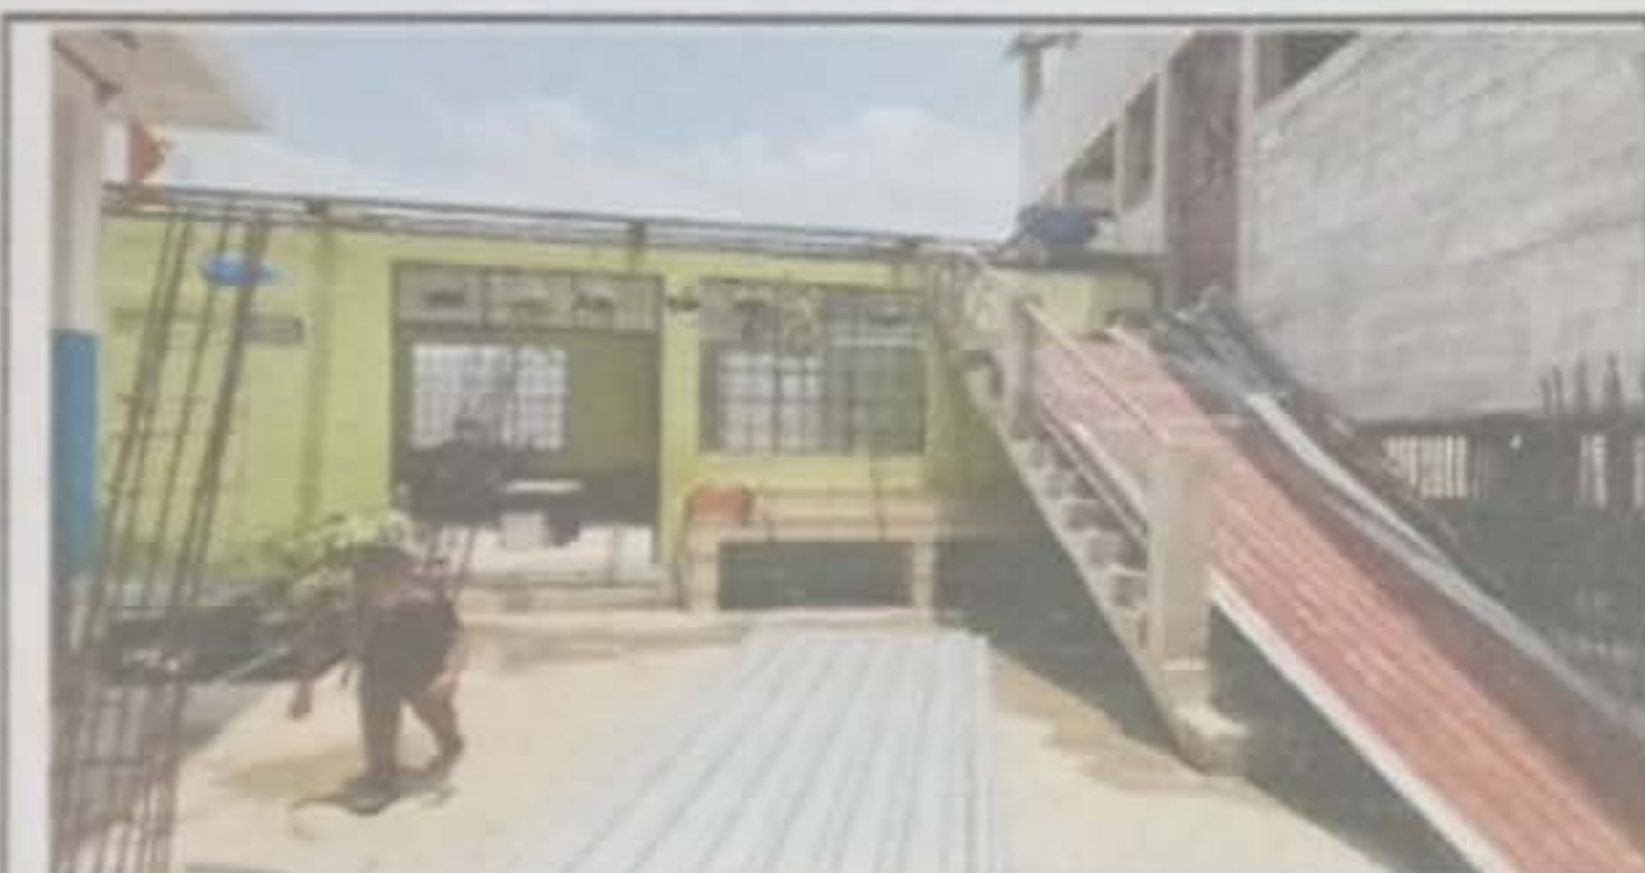
Foto 3: Módulo 2, desinstalación de lámina, capote y elementos de fijación.

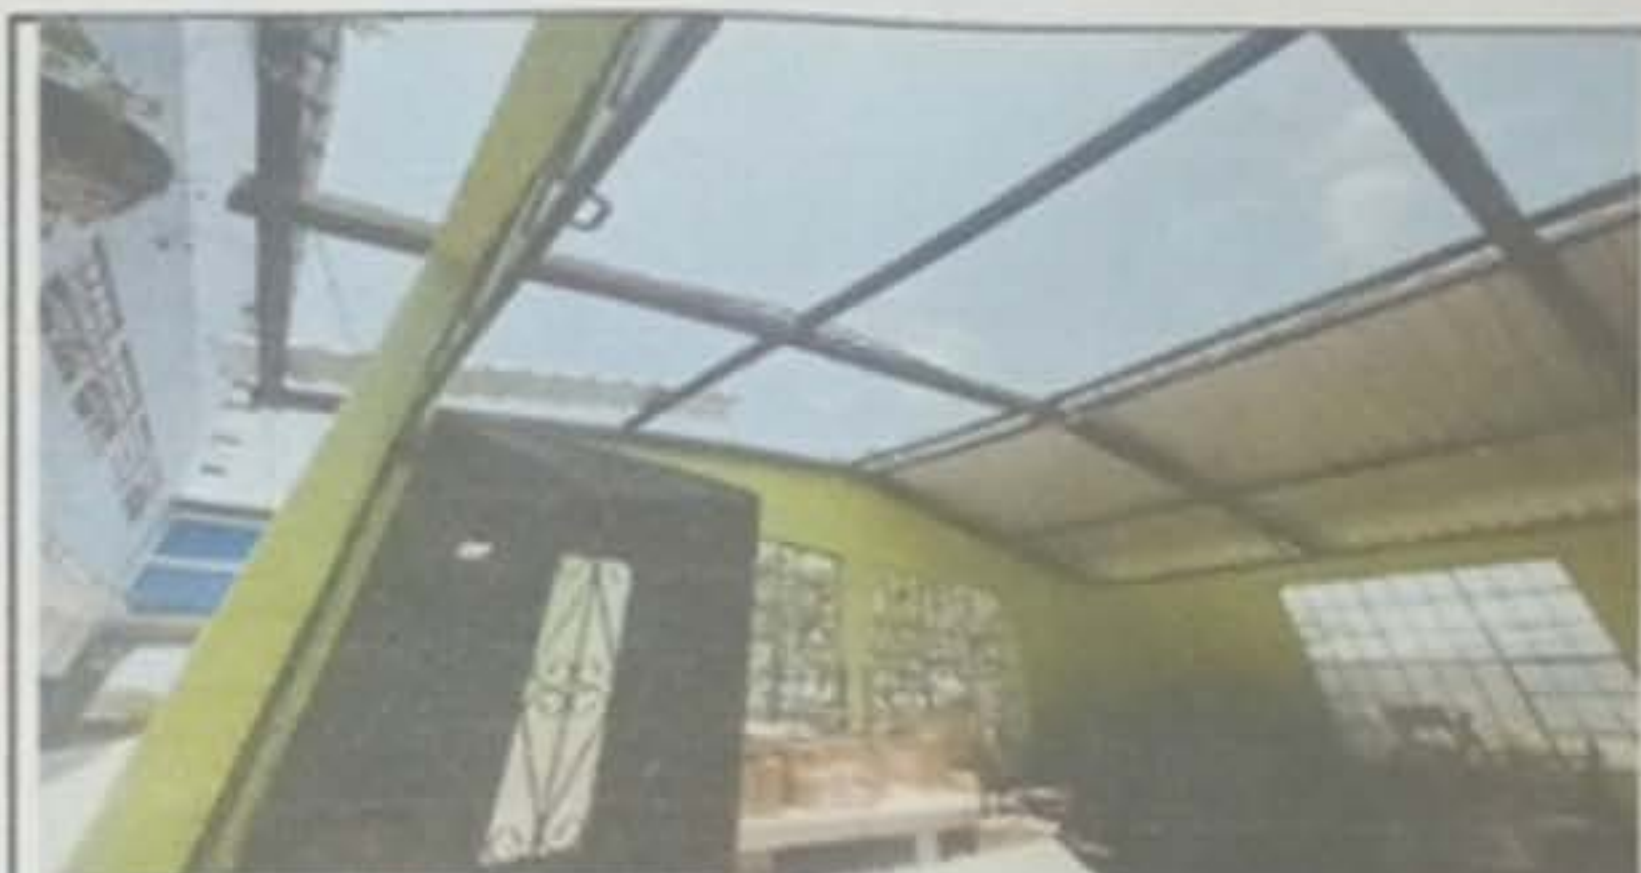
Foto 4: Módulo 2, instalación de lámina troquelada aluzinc calibre 26 y capote de lámina para lámina troquelada.

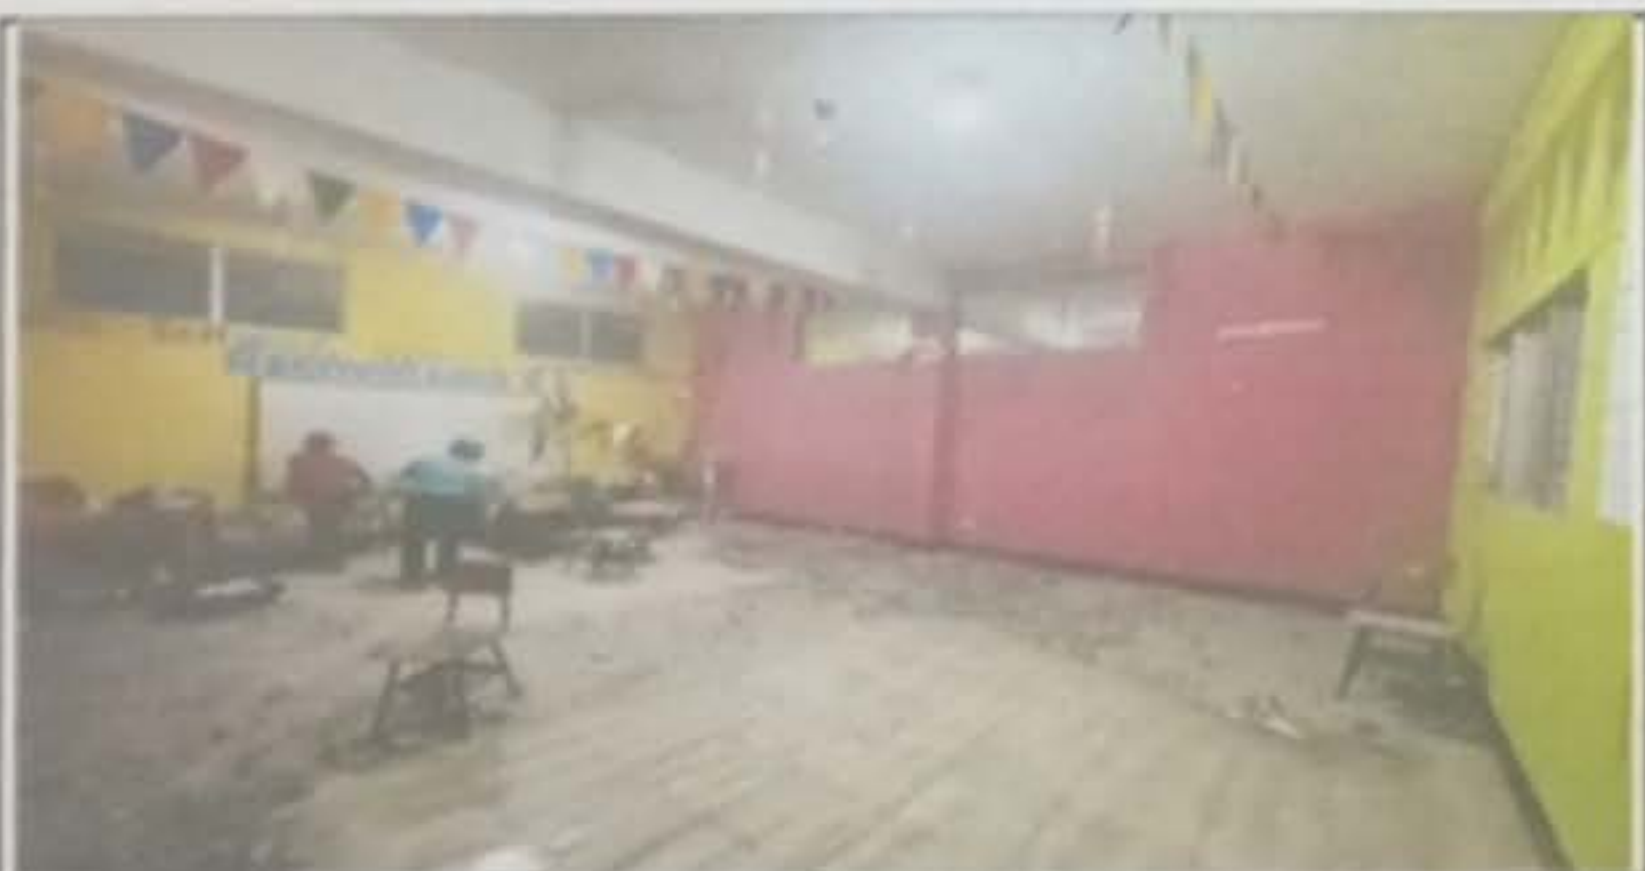
Foto 5: Módulo 3, Ruptura de paredes para colocación de ventanas PVC y mejorar la iluminación natural.

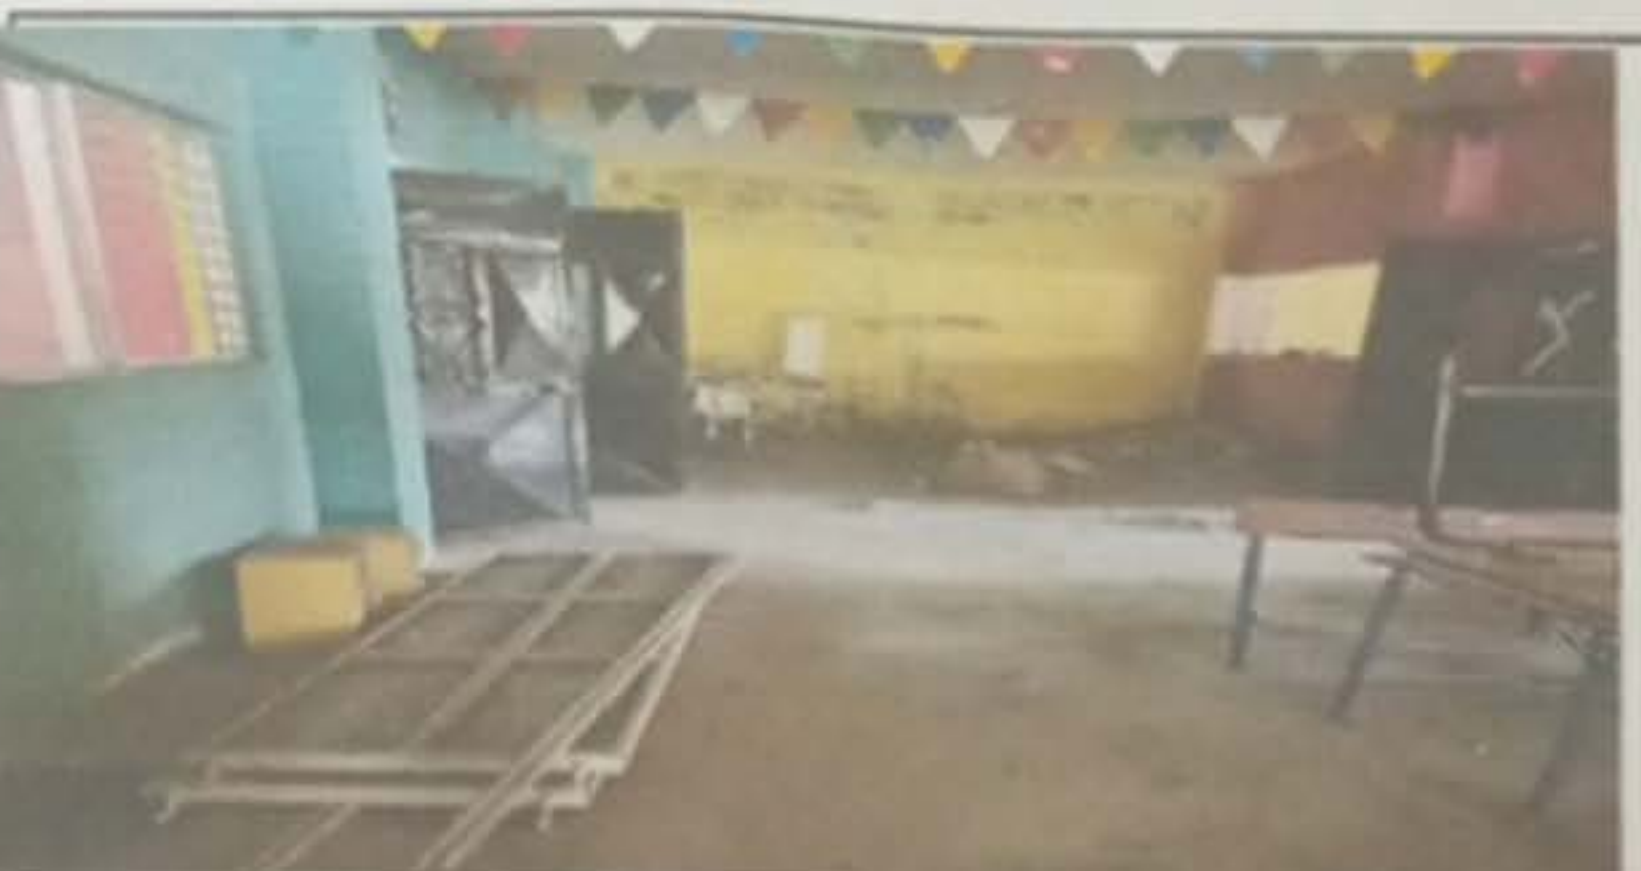
Foto 6: Módulo 3, Ruptura de paredes para colocación de ventanas PVC y mejorar la iluminación natural.
