REGISTRO FOTOGRÁFICO  
PROGRAMA DE MANTENIMIENTO DE EDIFICIOS ESCOLARES PÚBLICOS

PRA-FOR-123  
Versión 1

SITUACIÓN DEFICIENCIAS DETERMINADAS:

| NOMBRE DEL ESTABLECIMIENTO: | Escuela Oficial Rural Mixta | DIRECCIÓN DEL ESTABLECIMIENTO: | Caserío Pájaro de Plata |

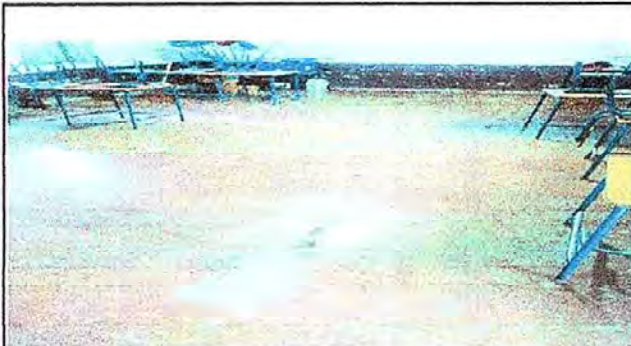
FOTO 1: MODULO 1: Sustitución de piso de torta de concreto por piso de granito.

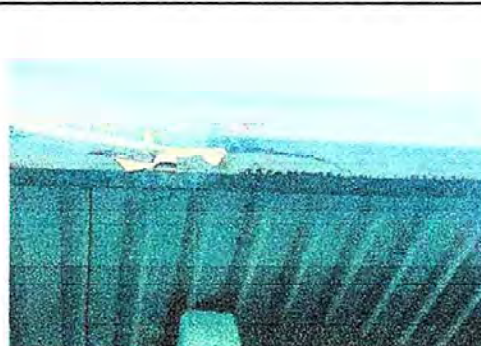
FOTO 2: MODULO 1: Sustitución de canal PVC.

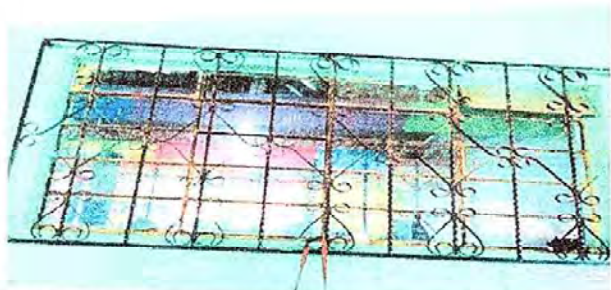
FOTO 3: MODULO 1: Sustitución de estructura de metal de ventanas.

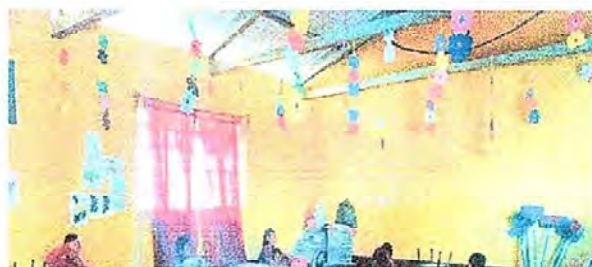
FOTO 4: MODULO 1: Pintura de muros interiores y exteriores.

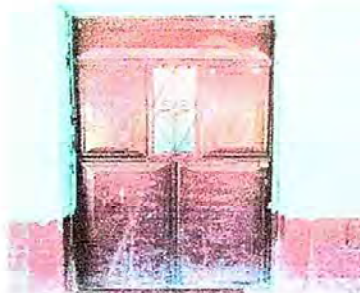
FOTO 5: MODULO 1: Mantenimiento a estructura de puerta (reparación de puerta).

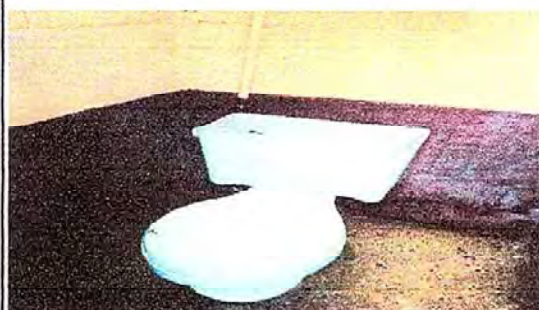
FOTO 6: MODULO 2: sustitución de inodoros.

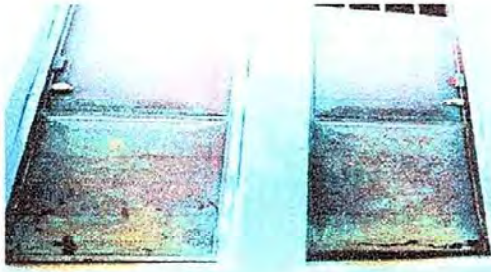
FOTO 7: MODULO 2: Sustitucion de puerta en servicios sanitarios.

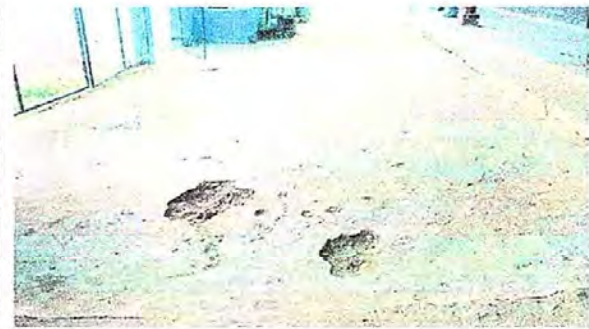
FOTO 8: PATIO: Reparacion de plancha de concreto de patio.

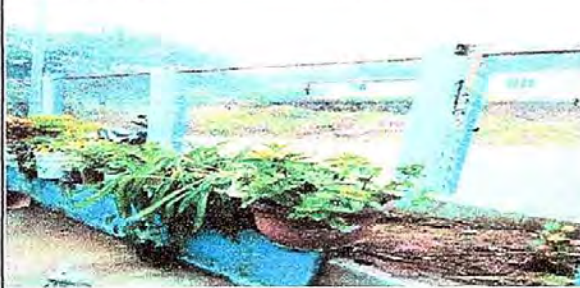
FOTO 9: MURO PRIMETRAL: Reparación de muro perimetral de block con tubo hg, malla galvanizada soleras intermedias y columnas.

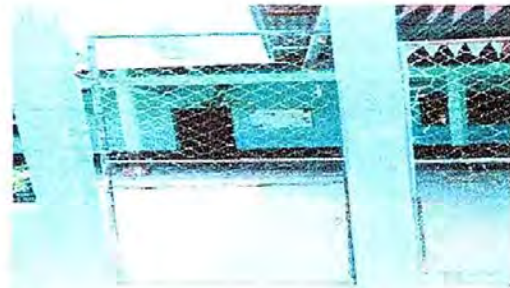
FOTO 10: MURO PERIMETRAL: sustitución de puerta de metal.

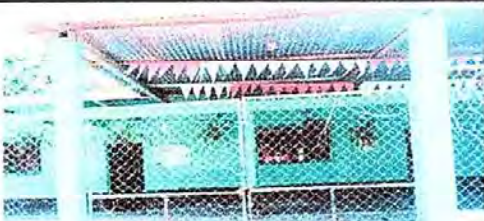
FOTO 11: MURO PERIMETRAL: Sustitucion de porton de metal.
