SITUACIÓN DEFICIENCIAS DETERMINADAS

| NOMBRE DEL ESTABLECIMIENTO: | ESCUELA OFICIAL RURAL MIXTA | DIRECCIÓN DEL ESTABLECIMIENTO: | SECTOR I CASERÍO PLANES AZUCENAS |
| CÓDIGO DEL ESTABLECIMIENTO: | 14-12-5256-43 | FECHA: | 15/03/2024 |

REGISTRO FOTOGRÁFICO  
PROGRAMA DE MANTENIMIENTO DE EDIFICIOS ESCOLARES PÚBLICOS

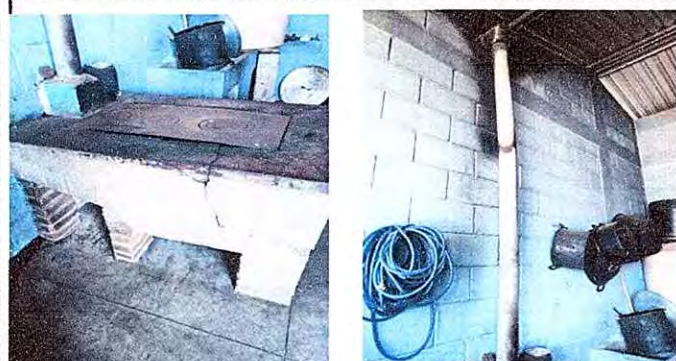
Módulo 1: Sustitución de estufa rural (completa) incluye chimenea y plancha de metal.

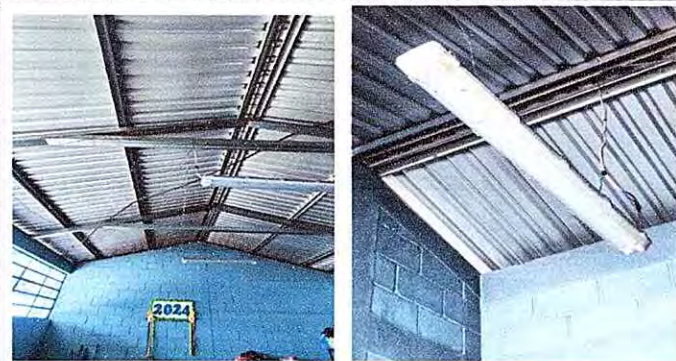
Módulo 1: Reparación de cableado eléctrico, sustitución de ducto eléctrico mas accesorios y sustitución de (focos ahorradores, plafoneras e interruptores dobles)

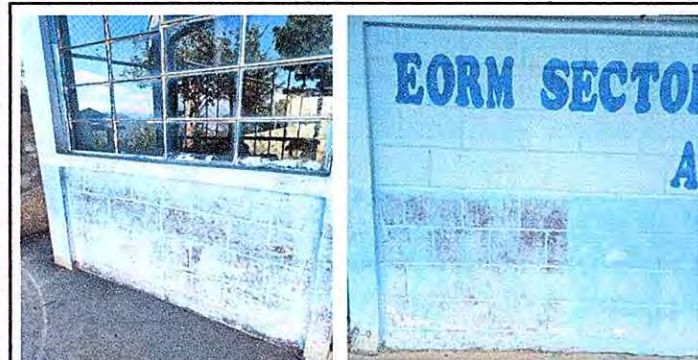
Modulo 1: Pintura en paredes interiores y exteriores de todo el establecimiento.

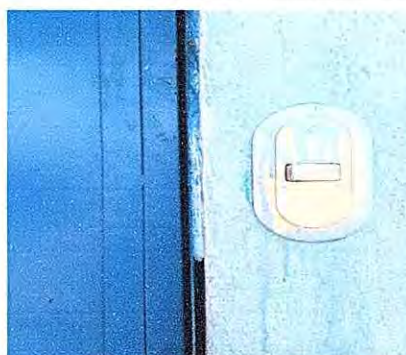
Modulo 2: Sustitución de interruptores dobles

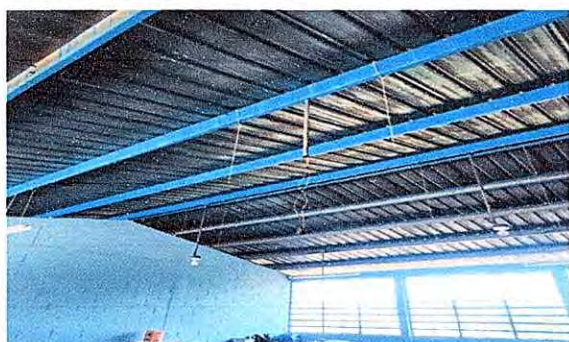
Modulo 2: Reparación del cableado eléctrico, sustitución de ducto eléctrico más accesorios.

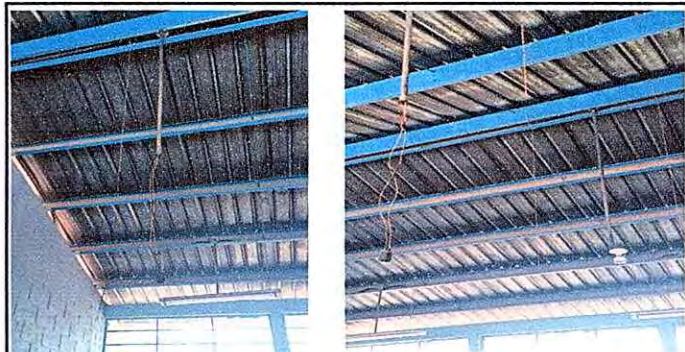
Modulo 2: Sustitución de plafoneras y sustitución de focos ahorradores.

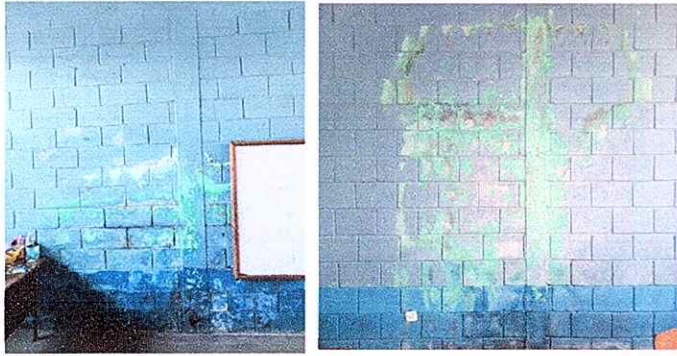
Modulo 2: Pintura en paredes exteriores e interiores del todo el establecimiento en general.

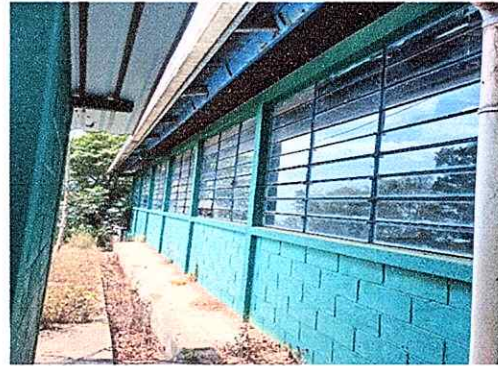
Modulo 2: Fabricación e instalación de balcones en ventana

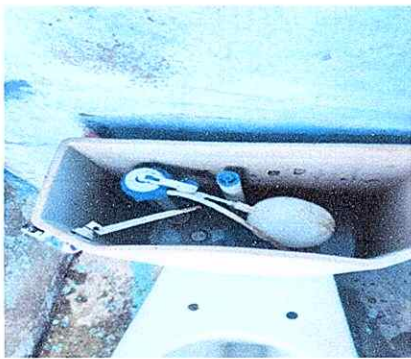
Modulo 3: Sustitución de accesorios de inodoro

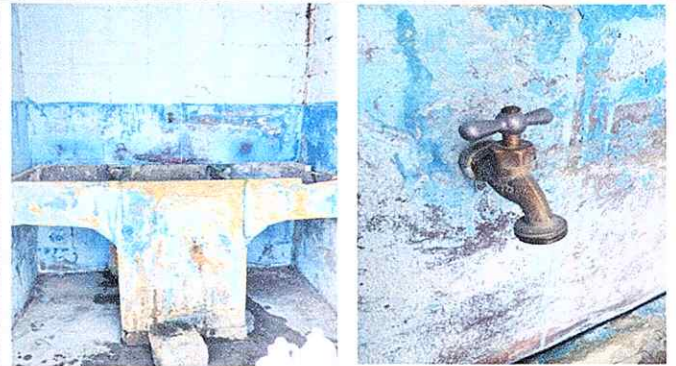
Modulo 3: Sustitución de pila de cemento de dos lavaderos por una formal y sustitución de grifo.

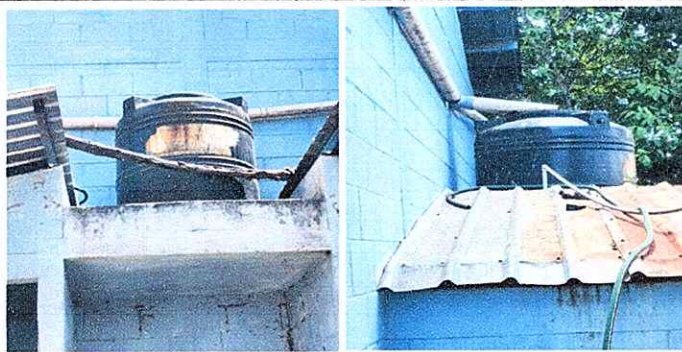
Modulo 3: Sustitución de deposito de agua 1700 lt.

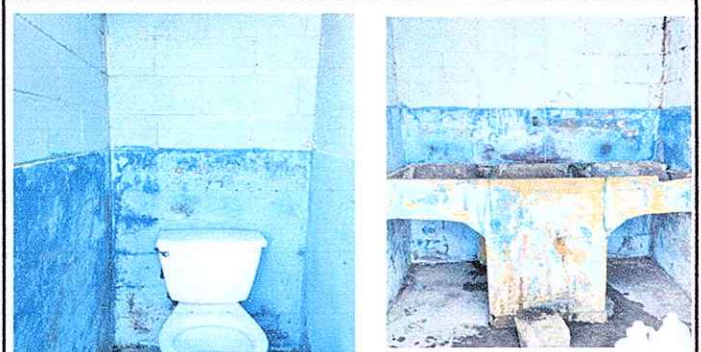
Modulo 3: Pintura en muros interiores y exteriores.

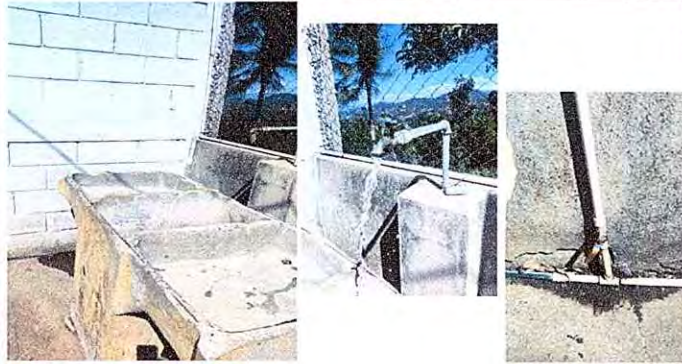
Modulo 4: Sustitución de pila de cemento de dos lavaderos, sustitución de llave de globo, llave de chorro e instalación de estructura portante de metal.

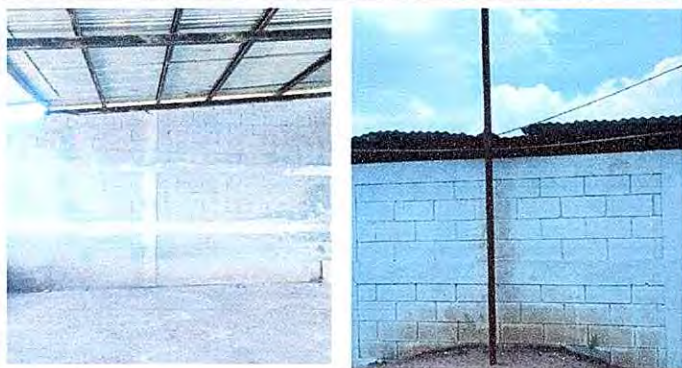
Modulo 4: Pintura en muros exteriores e interiores.

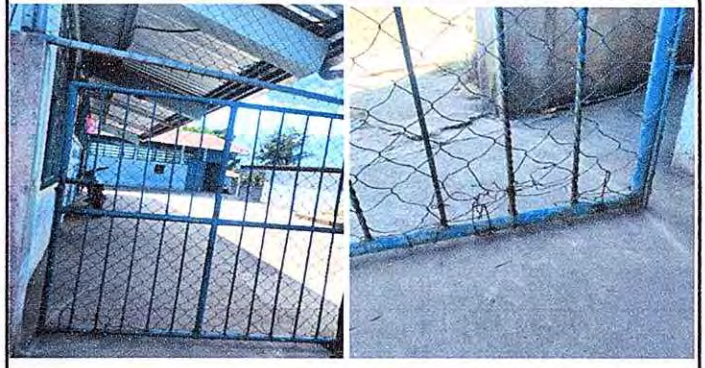
Modulo 5: Sustitución portón de metal.

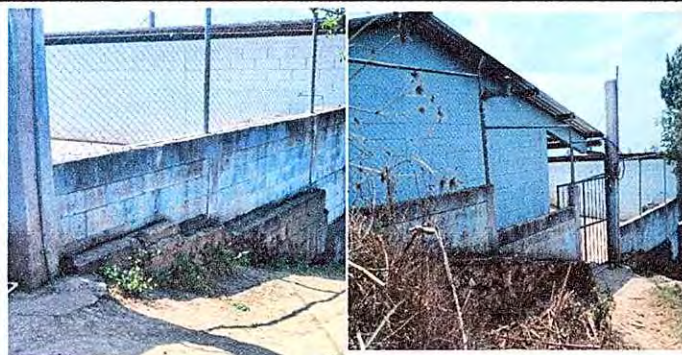
Modulo 5: Pintura en muros exteriores e interiores.

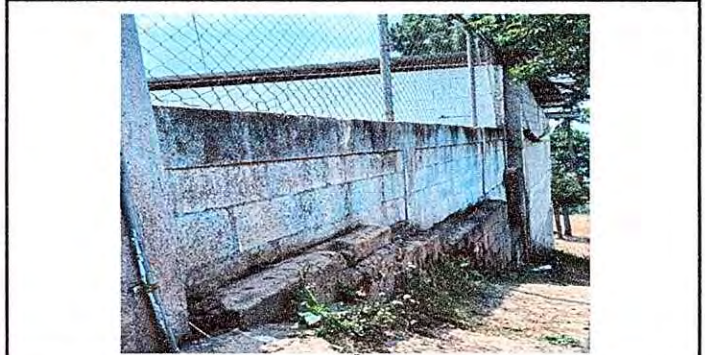
Modulo 5: Aplicación de repello en muro decontención.
