SITUACIÓN DEFICIENCIAS DETERMINADAS

| NOMBRE DEL ESTABLECIMIENTO: | INEB DE TELESECUNDARIA | DIRECCIÓN DEL ESTABLECIMIENTO: | ALDEA XEMAMATZÉ |
| CÓDIGO DEL ESTABLECIMIENTO: | 14-13-0073-45 | FECHA: | 20/06/2024 |

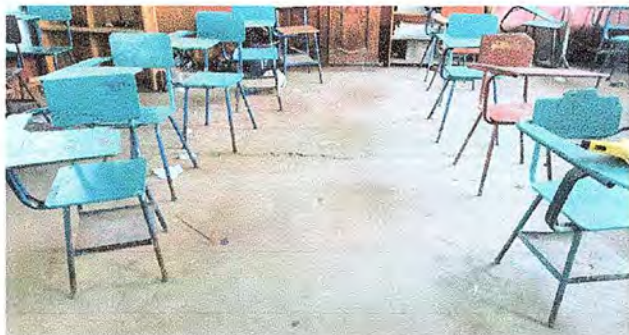
Foto 1: Módulo 1, Sustitución de piso de torta por piso de granito.

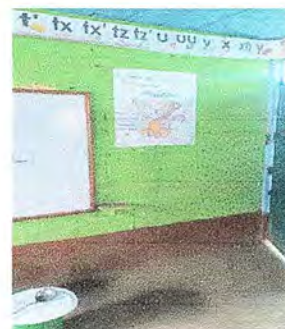
Foto 2: Módulo 1, Repello de pared.

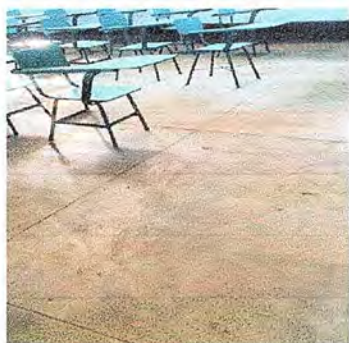
Foto 3: Módulo 2, Sustitución de piso de torta por piso de granito

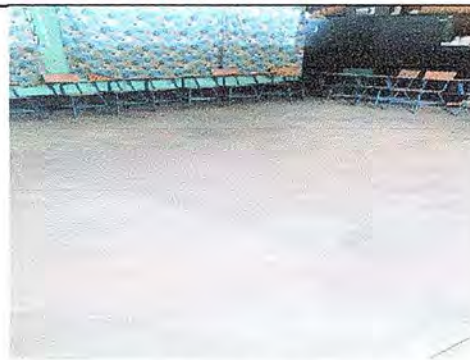
Foto 4: Módulo 2, Sustitución de piso de torta por piso de granito

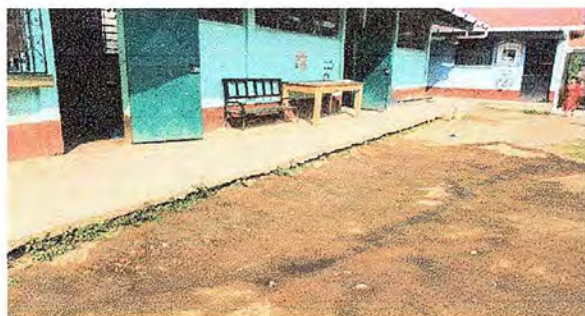
Foto 5: Módulo 2, Reparación de bordillo

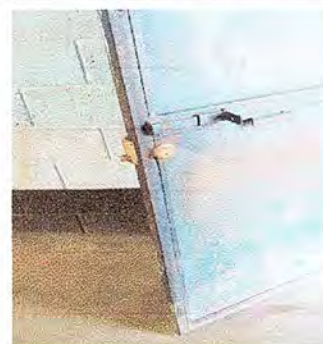
Foto 6: Módulo 2, Sustitución de chapa

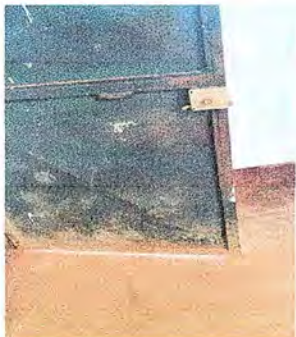
Foto 7: Módulo 2, Sustitución de chapa

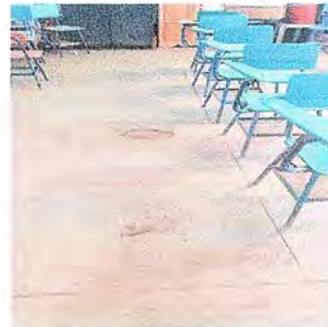
Foto 8: Módulo 3, Sustitución de piso de torta por piso de granito

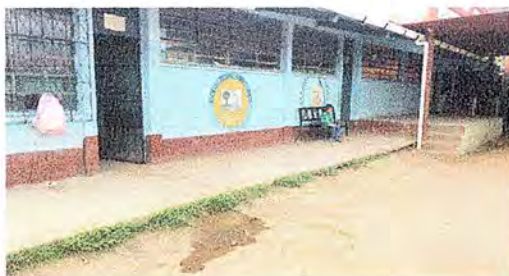
Foto 9: Módulo 3, Reparación de bordillo

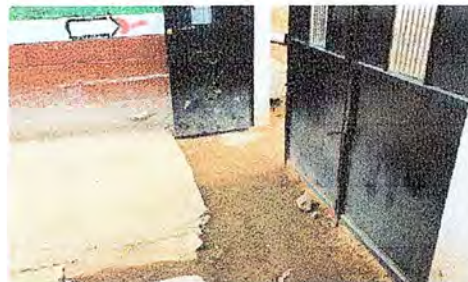
Foto 10: Área exterior, reparación de rampa

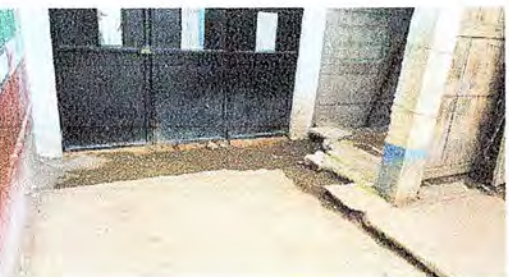
Foto 11: Área exterior, reparación de rampa
