REGISTRO FOTOGRÁFICO

| NOMBRE DEL ESTABLECIMIENTO: | EORM | DIRECCIÓN DEL ESTABLECIMIENTO: | CASERIO TINTULEU |
| CÓDIGO DEL ESTABLECIMIENTO: | 14-14-0917-43 | FECHA DE LA INSPECCIÓN: | 11/03/24 |

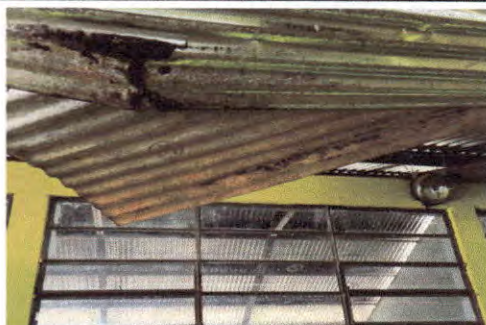
Foto 1: TECHO DE LAMINA SOBRE EL CORREDOR DE AULAS, YA DESPRENDIDA Y CAIDA.

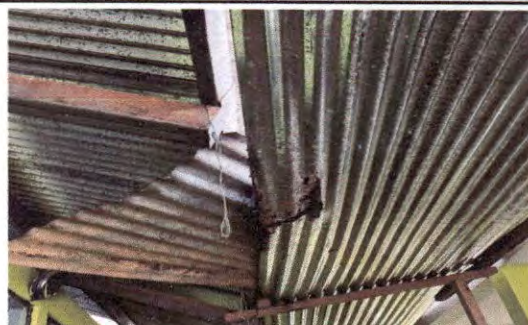
Foto 2: ESTRUCTURA PORTANTE DE MADERA DEL TECHO DETERIORADA.

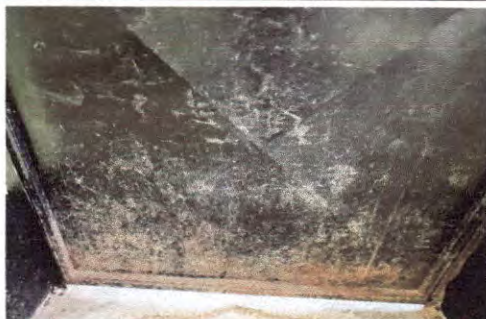
Foto 3: PUERTAS DE METAL DE AULAS, EN MAL ESTADO Y OXIDADAS.

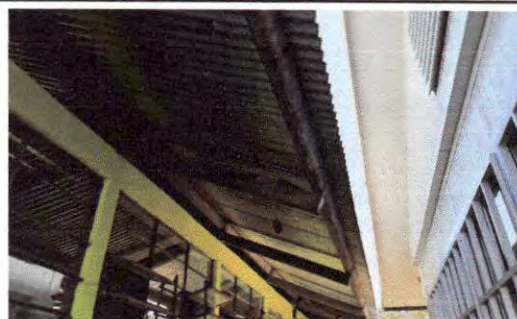
Foto 4: EL TECHO DE LAMINA NO CUENTA CON CANAL PARA BAJADA DE AGUA SOBRE EL PASILLO DE ACCESO PRINCIPAL

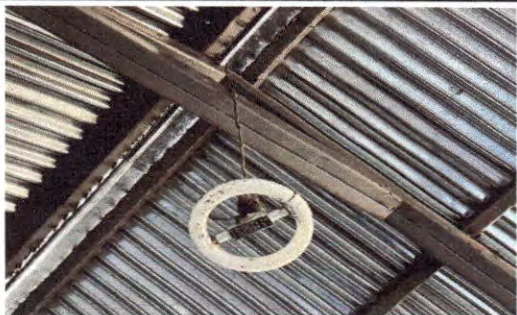
Foto 5: LAMPARAS DE AULAS EN MAL ESTADO, SIN ILUMINACION.

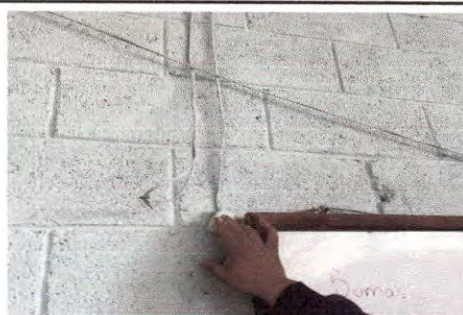
Foto 6: INSTALACIONES ELECTRICAS DE LAS AULAS, EXPUESTAS.

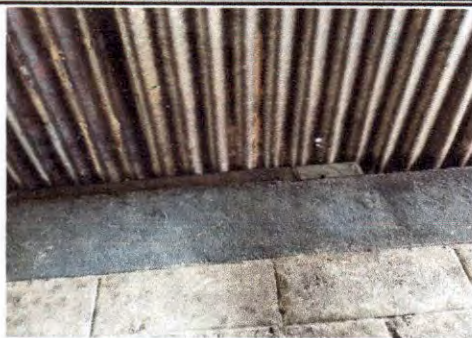
Foto 7: LAMINA DEL TECHO DE LA COCINA, MUY DETERIORADA Y CON FILTRACIONES.

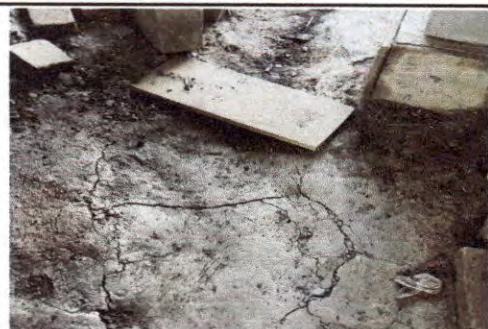
Foto 9: ACTUALMENTE LA COCINA NO CUENTA CON PISO FIRME, SIENDO ESTE DE TIERRA.

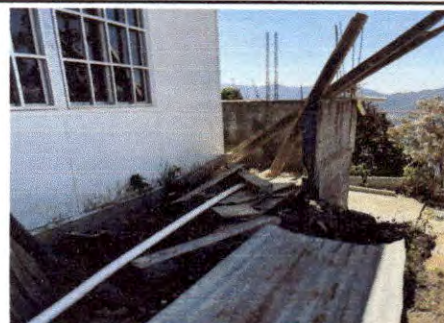
Foto 10: MURO PERIMETRAL ANEXO A LA COCINA TOTALMENTE COLAPSADO, REPRESENTANDO UN PELIGRO A USUARIOS.
