REGISTRO FOTOGRÁFICO  
PROGRAMA DE MANTENIMIENTO DE EDIFICIOS ESCOLARES PÚBLICOS

SITUACIÓN DEFICIENCIAS DETERMINADAS:

PREVIO ☒

| NOMBRE DEL ESTABLECIMIENTO | ESCUELA OFICIAL RURAL MIXTA | DIRECCIÓN DEL ESTABLECIMIENTO | CASERIO LA CUMBRE |

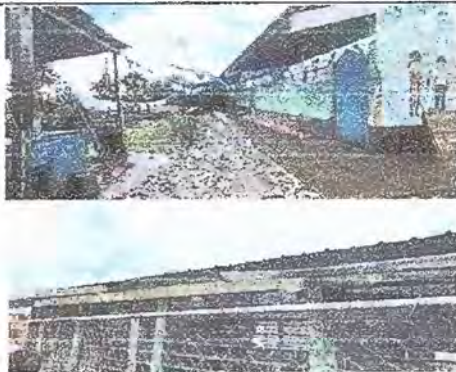
Foto 1: Modulo 1: Mantenimiento a puertas de metal, sustitucion de canal en mal estado por canal pvc y pintura interior y exterior del modulo.

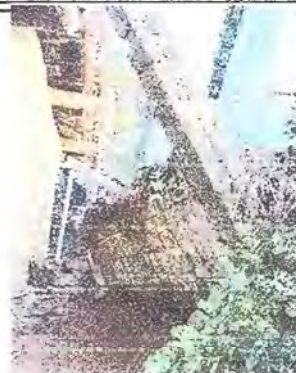
Foto 2: Reparacion Muro Perimetral

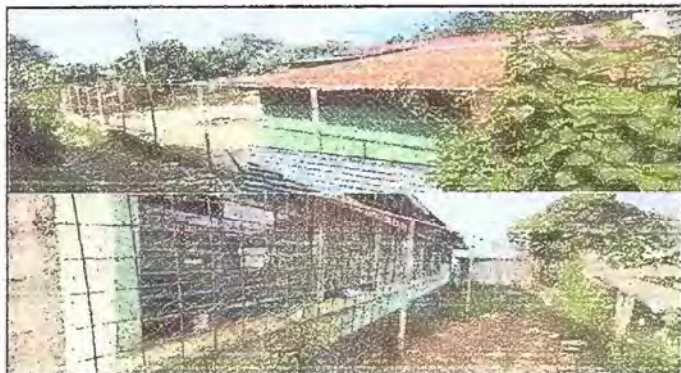
Foto 3: Sustitución de malla perimetral en mal estado en toda la escuela

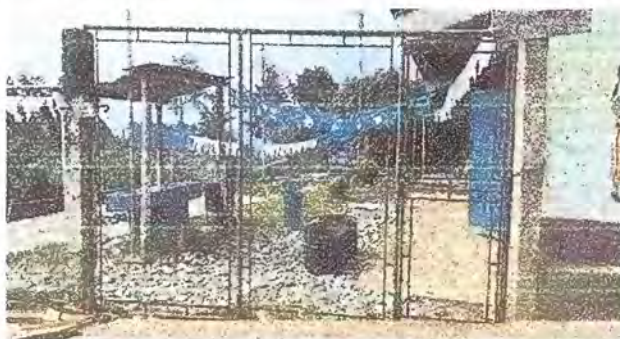
Foto 4: Sustitución de portón en mal estado.

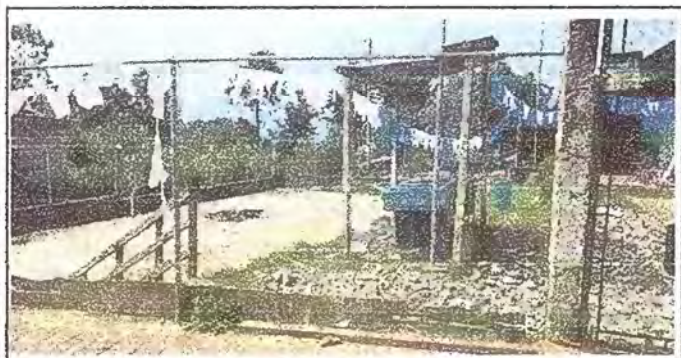
Foto 5: Reparacion de muro perimetral de block y solera

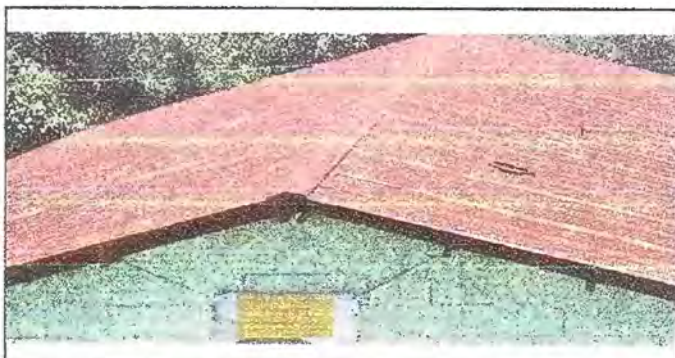
Foto 6: Modulo 1 Sustitucion de Lamina
