SITUACIÓN DEFICIENCIAS DETERMINADAS      PREVIO ☐      DURANTE ☒      POSTERIOR ☐

| DEPARTAMENTO: | QUICHÉ | MUNICIPIO: | SAN ANDRES SAJCABAJA |
| NOMBRE DEL ESTABLECIMIENTO: | ESCUELA OFICIAL RURAL MIXTA | DIRECCIÓN DEL ESTABLECIMIENTO: | CASERIO LA CUMBRE |
| CÓDIGO DEL ESTABLECIMIENTO: | 14-14-1039-43 | FECHA: | 4/11/2024 |

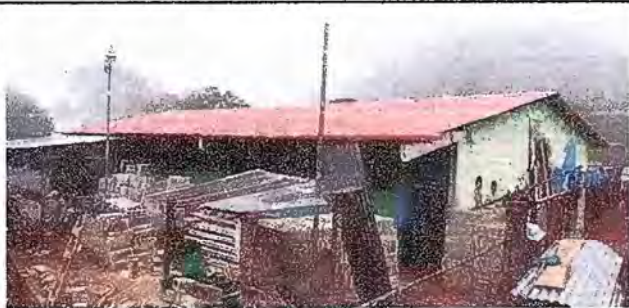
Foto 1: Modulo 1: sustitución de lamina por lamina troquelada y de canal en mal estado por tubo pvc.

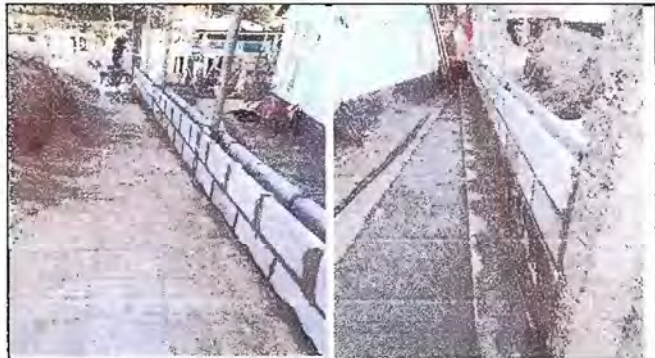
Foto 2: Modulo 1: Construcción de muro frontal.

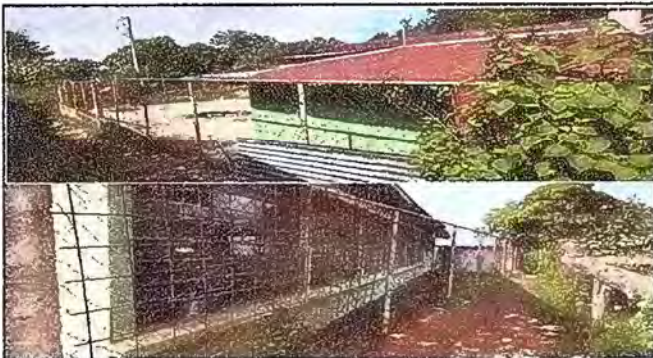
Foto 3: Sustitución de malla perimetral en mal estado en toda la escuela

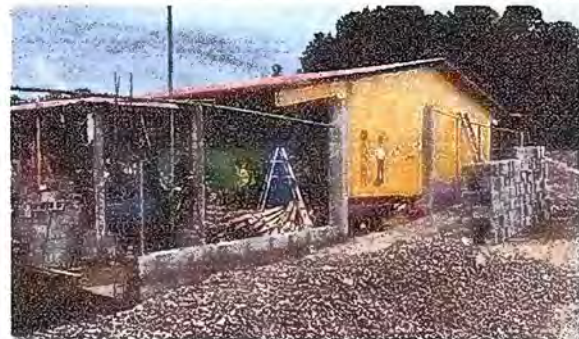
Foto 4: Fundición de columnas y Sustitución de portón en mal estado.
