SITUACIÓN DEFICIENCIAS DETERMINADAS:

| NOMBRE DEL ESTABLECIMIENTO: | Escuela Oficial Rural Mixta, Aldea Cerro Azul | DIRECCIÓN DEL ESTABLECIMIENTO: | Cerro Azul |
| CÓDIGO DEL ESTABLECIMIENTO: | 14-15-0029-43 | FECHA: | 15 de Julio de 2024 |

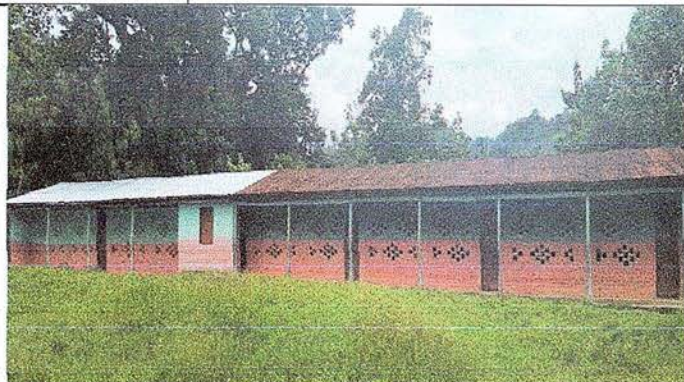
MODULO 1. FOTO 1 Y 2 Sustitucion de lamina, por lamina troqueladaa luzinc calibre 26 Sustitucion de capote de lamina para lamina troquelada

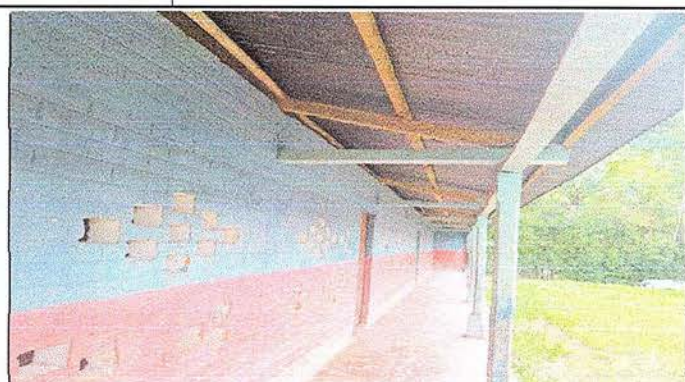
MODULO 1 FOTO 2Sustitucion de estructura de soporte de madera, por metal

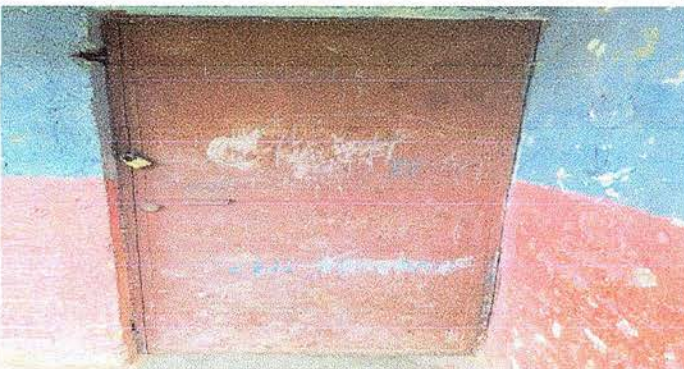
MODULO 1. FOTO 3 Mantenimiento a estructura (lijado, cambio de tubo, sepillada, sugeciones, aplicación de pintura) (seva utilizar planta electra) Sustitucion de chapa

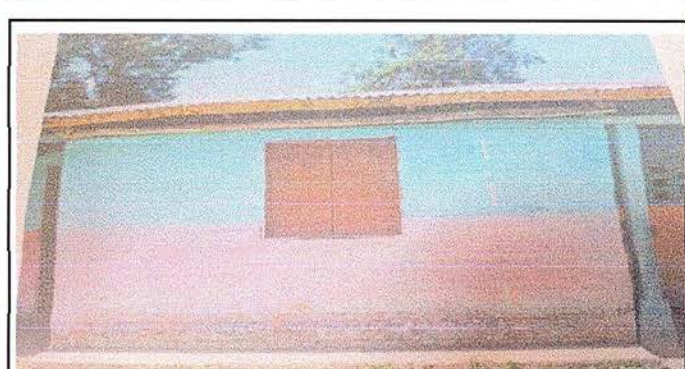
MODULO 1. Foto 4 Sustitucion de ventana de madera por metal mas vidrio ( seva utilizar planta electrica)
