SITUACIÓN DEFICIENCIAS DETERMINADAS

| NOMBRE DEL ESTABLECIMIENTO: | EORM Comunidad San Isidro | DIRECCIÓN DEL ESTABLECIMIENTO: | Comunidad San Isidro |
| CÓDIGO DEL ESTABLECIMIENTO: | 14-15-0064-43 | FECHA: | 23/08/2024 |

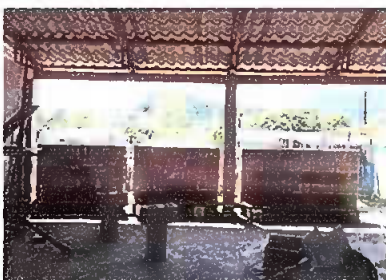
Foto1: Modulo I. Reparación de pared de block de dirección y sustitución de piso de concreto.

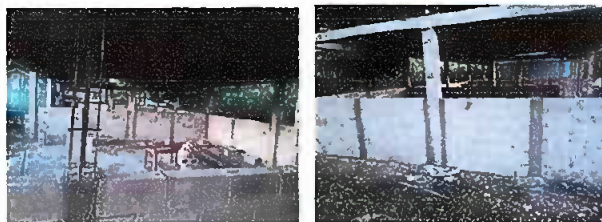
Foto 2: Modulo II. Reparación de muro perimetral de block (aulas), sustitución de piso de torta de concreto.

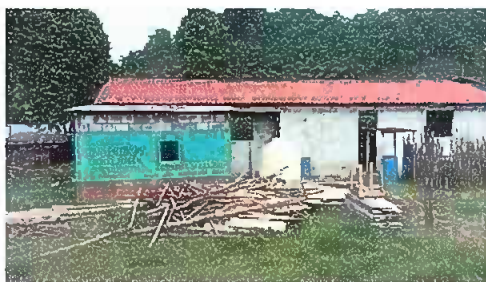
Foto No.3. Modulo II. Reparación de muro perimetral de block (aulas), sustitución de piso de torta de concreto.

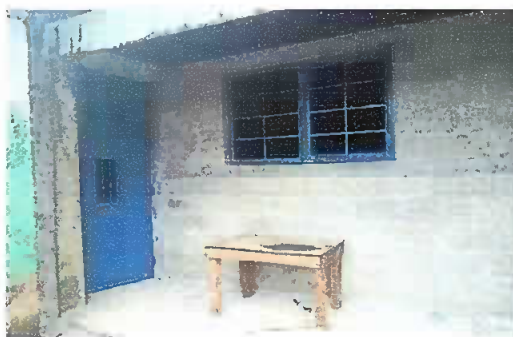
Foto 4: Modulo II. Sustitución de puertas y sustitución de ventanas de madera por metal más vidrio.

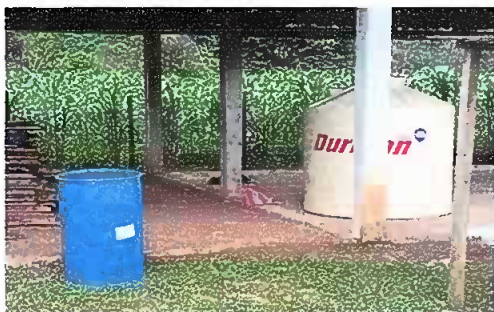
Foto 5: Patio. Sustitución de depósito de agua y sustitución de accesorios de depósito de agua.
