REGISTRO FOTOGRÁFICO

| DEPARTAMENTO: | EL QUICHÉ | MUNICIPIO: | SAN MIGUEL USPANTAN |
| NOMBRE DEL ESTABLECIMIENTO: | EORM | DIRECCIÓN DEL ESTABLECIMIENTO: | CASERIO SOCHOJIL |
| CÓDIGO DEL ESTABLECIMIENTO: | 14-15-0081-43 | FECHA DE LA INSPECCIÓN: | 15/03/24 |

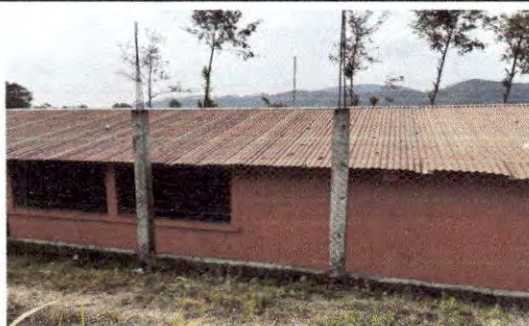
Foto 1: LAMINA GENERAL DEL MODULO, EN MALAS CONDICIONES Y OXIDADA.

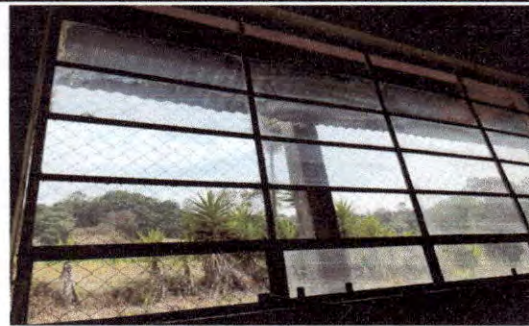
Foto 2: FALTA DE VIDRIOS O QUEBRADOS DE VENTANERIA DE LAS AULAS.

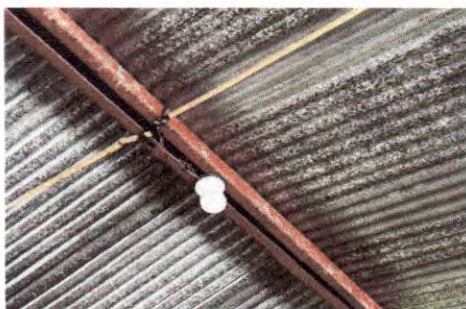
Foto 3: LAMPARAS SIN FUNCIONAMIENTO, CABLEADO DAÑADO DE LA RED ELECTRICA EN LAS AULAS Y PASILLOS.

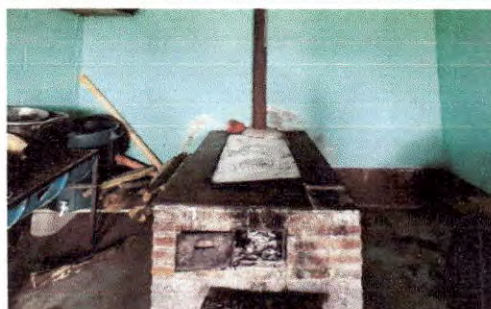
Foto 4: PLANCHA DE ESTUFA EN MALAS CONDICIONES.

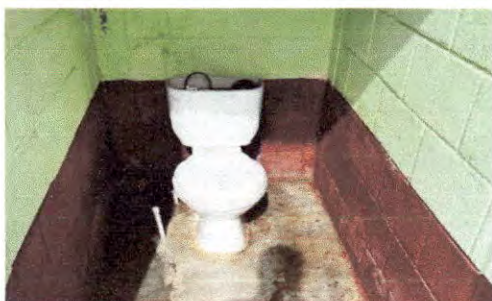
Foto 5: TANQUES DE INODOROS DAÑADOS Y SIN TAPADERAS.

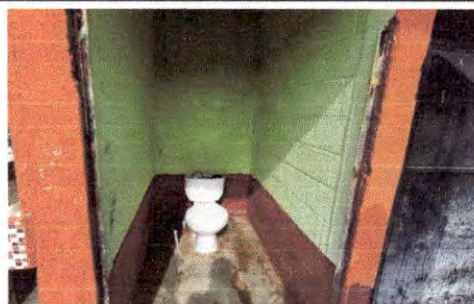
Foto 6: LAS PUERTAS DE LOS SANITARIOS SE HAN CAIDO, PERIDIENDO ASI, PRIVACIDAD EN LOS MISMOS.

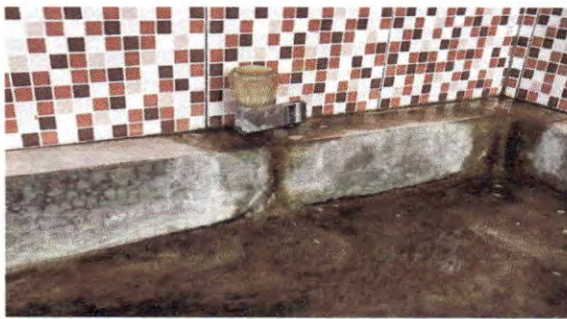
Foto 7: LOS CHORROS DE LOS LAVAMANOS ESTAN VARIADOS EN GRIFOS Y LLAVES, TODOS EN MAL ESTADO Y CON FUGAS.

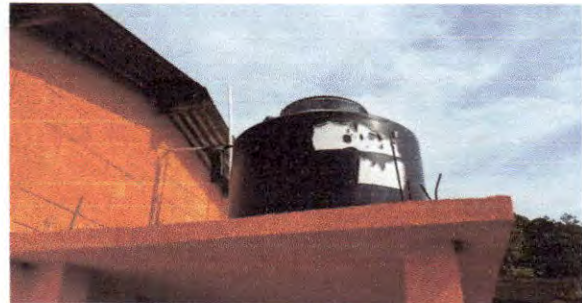
Foto 8: LA CAPACIDAD DEL DEPOSITO DE AGUA, ES MUY LIMITADA PARA EL ABASTECIMIENTO DE LA ESCUELA POR DIAS.

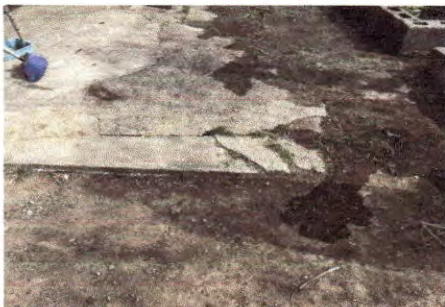
Foto 9: UN SECTOR DE LA CANCHA NO CUENTA CON TORTA DE CONCRETO Y OTRAS AREAS YA ESTAN DAÑADAS.

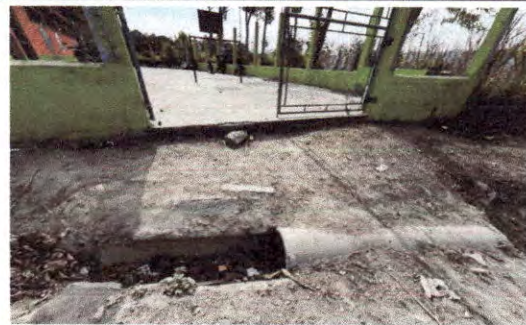
Foto 10: LA RAMPA DE ACCESO PRINCIPAL A LA ESCUELA NO CUENTA CON PISO DE CONCRETO.
