SITUACIÓN DEFICIENCIAS DETERMINADAS

DURANTE ☒

| NOMBRE DEL ESTABLECIMIENTO: | ESCUELA OFICIAL RURAL MIXTA | DIRECCIÓN DEL ESTABLECIMIENTO: | CASERIO NUEVO MANANTIAL |

REGISTRO FOTOGRÁFICO  
PROGRAMA DE MANTENIMIENTO DE EDIFICIOS ESCOLARES PÚBLICOS

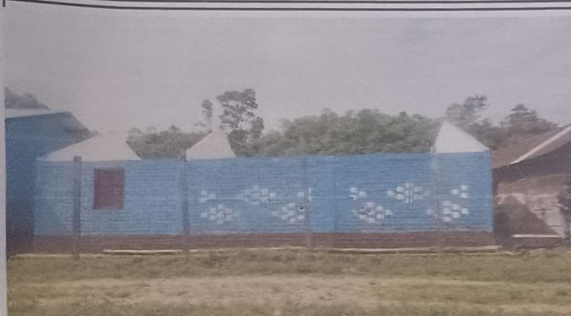
Foto 1: Modulo 1: Sustitución de lamina por lamina troquelada aluzinc calibre 26

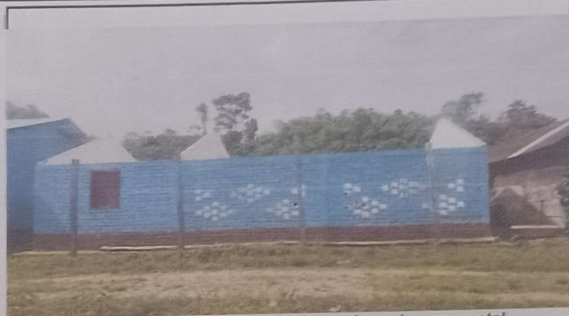
Foto 2: Sustitución de estructura de soporte de madera por metal

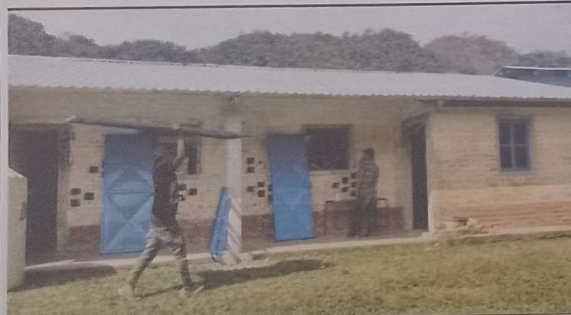
Foto 3: Sustitución de puerta de madera por metal

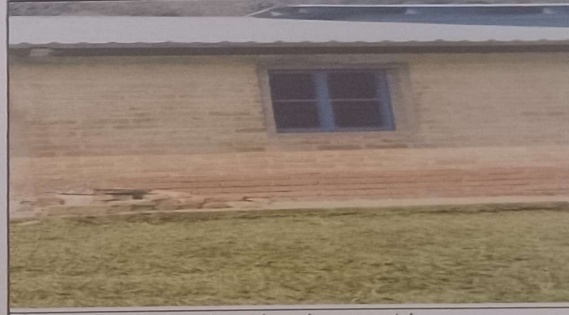
Foto 4: Sustitución de ventanas de madera por metal

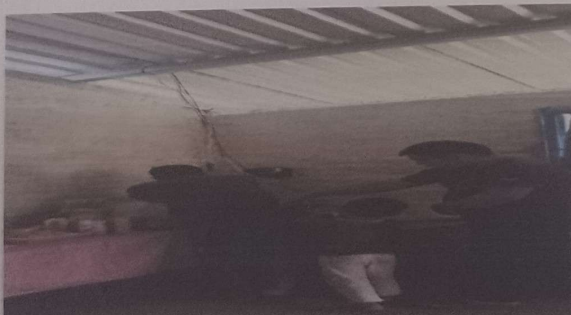
Foto 5: Instalación de panel solar

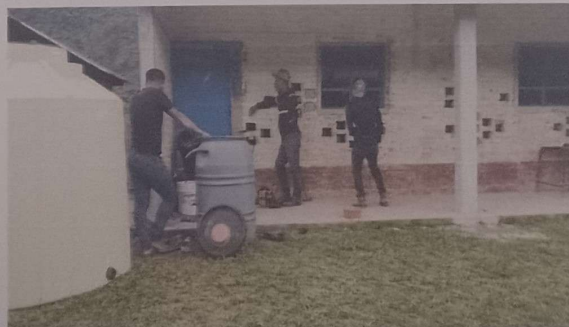
Foto 6: Modulo 2: Sustitución de deposito de agua.

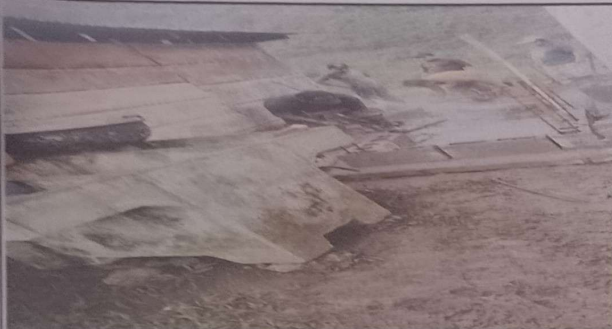
Foto 7: Instalación de pila
