| REGISTRO FOTOGRÁFICO DE AVANCE | | | |
| DEPARTAMENTO: | EL QUICHÉ | MUNICIPIO: | SAN BARTOLOME JOCOTENANGO |
| NOMBRE DEL ESTABLECIMIENTO: | EORM | DIRECCIÓN DEL ESTABLECIMIENTO: | CASERIO PANIMA |
| CÓDIGO DEL ESTABLECIMIENTO: | 14-17-0003-43 | FECHA DE LA INSPECCIÓN: | 12/07/24 |

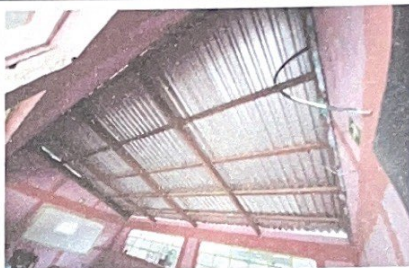
| REGISTRO FOTOGRÁFICO DE AVANCE | | | |
|---|---|---|---|
| <p>Foto 3: RETIRO DE LAMINA ANTIGUA</p> | | <p>Foto 4: COLOCACION DE LAMINA NUEVA EN AULAS</p> | |

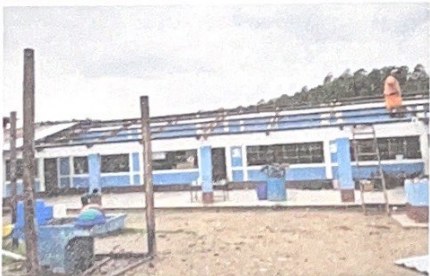
| REGISTRO FOTOGRÁFICO DE AVANCE | | | |
|---|---|---|---|
| <p>Foto 5: RETIRO DE LAMINA ANTIGUA EN CORREDOR</p> | | <p>Foto 6: INSTALACION DE LAMINA NUEVA EN CORREDOR</p> | |

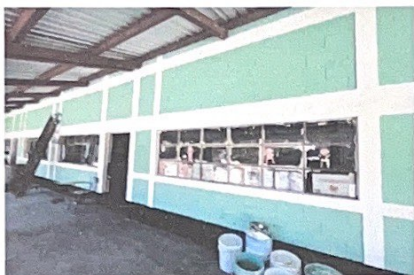
| <p>Foto 7: APLICACION DE PINTURA EXTERIOR</p> | <p>Foto 8: REPARACION DE VENTANERIA EN MAL ESTADO</p> |
