| REGISTRO FOTOGRÁFICO | | | |
| DEPARTAMENTO: | EL QUICHÉ | MUNICIPIO: | SAN BARTOLOME JOCOTENANGO |
| NOMBRE DEL ESTABLECIMIENTO: | EORM | DIRECCIÓN DEL ESTABLECIMIENTO: | CASERIO CUCUL |
| CÓDIGO DEL ESTABLECIMIENTO: | 14-17-0005-43 | FECHA DE LA INSPECCIÓN: | 7/03/24 |

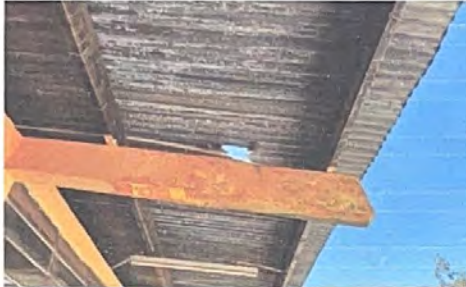
| REGISTRO FOTOGRÁFICO | | | |
|---|---|---|---|
| <p>Foto 1: LAMINAS ESPECIFICAS YA DAÑADAS Y CON PROBLEMAS DE FILTRACION DE AGUA.</p> | | <p>Foto 2: LA LAMINA DEL CORREDOR PRINCIPAL NO CUENTA CON CANAL PARA BAJADA DE AGUA.</p> | |

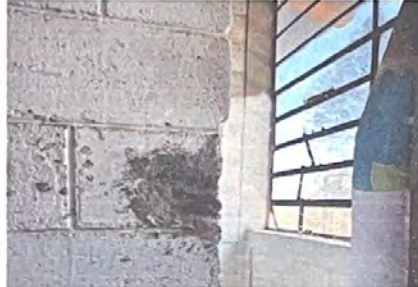
| REGISTRO FOTOGRÁFICO | | | |
|---|---|---|---|
| <p>Foto 3: MUROS DE SANITARIOS EN MAL ESTADO.</p> | | <p>Foto 4: SANITARIO SIN PUERTA DE METAL, ACTUALMENTE CON CORTINA DE TELA.</p> | |

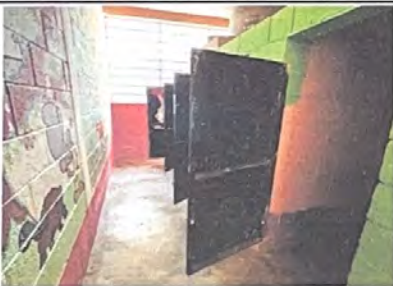
| REGISTRO FOTOGRÁFICO | | | |
|---|---|---|---|
| <p>Foto 5: PUERTAS DE SANITARIOS EN GENERAL, EN MAL ESTADO, CAIDAS Y CON PASADORES DAÑADOS.</p> | | <p>Foto 6: PUERTAS DE AULAS, CON PINTURA DETERIORADAS Y MARCOS DE METAL DAÑADOS.</p> | |

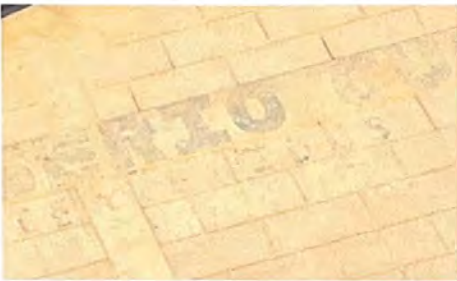
| REGISTRO FOTOGRÁFICO | | | |
|---|---|---|---|
| <p>Foto 7: PINTURA EXTERIOR APLICADA EN EL MODULO DE BAJA CALIDAD, EVIDENCIANDO PINTURA ANTERIOR</p> | | <p>Foto 8: MUROS DAÑADOS POR INSTALACION DE TUBERIA DE AGUA POTABLE E INSTALACIONES DE TUBERIA INCOMPLETA Y SIN ABASTECIMIENTO.</p> | |

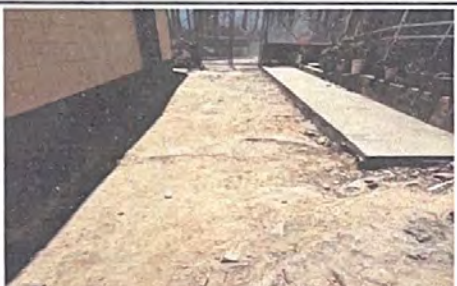
| REGISTRO FOTOGRÁFICO | | | |
|---|---|---|---|
| <p>Foto 9: ACCESO PRINCIPAL DE LA ESCUELA EN MAL ESTADO, SIN TORTA DE CONCRETO.</p> | | <p>Foto 10: FOTO CON EL NOMBRE DEL ESTABLECIMIENTO DE FONDO.</p> | |
