| REGISTRO FOTOGRÁFICO | | | |
| DEPARTAMENTO: | EL QUICHÉ | MUNICIPIO: | SAN BARTOLOME JOCOTENANGO |
| NOMBRE DEL ESTABLECIMIENTO: | EORM | DIRECCIÓN DEL ESTABLECIMIENTO: | CASERIO XETEMABAJ SEGUNDO CENTRO |
| CÓDIGO DEL ESTABLECIMIENTO: | 14-17-0007-43 | FECHA DE LA INSPECCIÓN: | 8/03/24 |

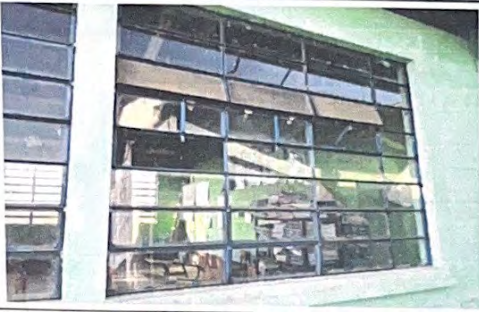
| REGISTRO FOTOGRÁFICO | | | |
|---|---|---|---|
| <p>Foto 1: VENTANAS CON VIDRIOS QUEBRADOS EN AULAS Y Poca SEGURIDAD A FALTA DE BALCONES EN LAS MISMAS.</p> | | <p>Foto 2: PROBLEMAS DE AGUA DE LLUVIA EN CORREDORES DE AULAS.</p> | |

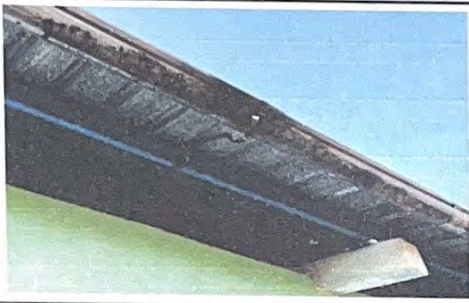
| REGISTRO FOTOGRÁFICO | | | |
|---|---|---|---|
| <p>Foto 3: CANALES DE BAJADA DE AGUA, DETERIORADOS Y PERFORADOS.</p> | | <p>Foto 4: PUERTAS PRINCIPALES DE AULAS, DIRECCION Y SANITARIOS SIN CHAPA.</p> | |

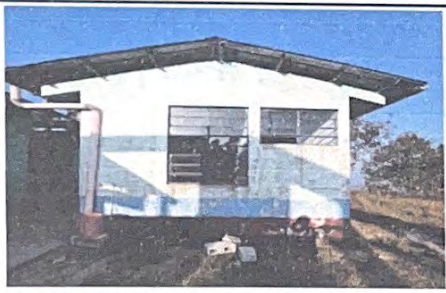
| REGISTRO FOTOGRÁFICO | | | |
|---|---|---|---|
| <p>Foto 5: PINTURA EXTERIOR GENERAL, COMPLETAMENTE DETERIORADA.</p> | | <p>Foto 6: PINTURA DE MUROS INTERIORES SIN MANTENIMIENTO.</p> | |

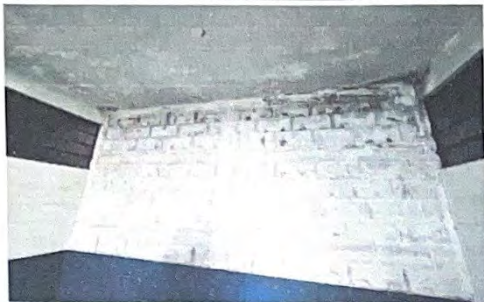
Foto 7: PROBLEMAS DE HUMEDAD EN LOSA Y MURO DEBAJO DE LA COLOCACION DEL DEPOSITO DE AGUA.

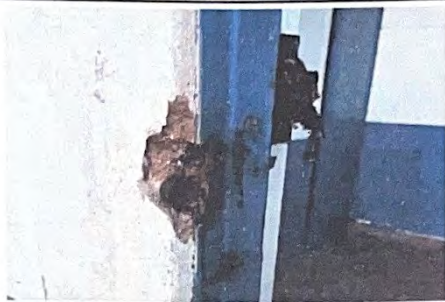
Foto 8: PUERTAS DE SANITARIOS, DETERIORADAS Y CON MARCOS DESALINEADOS A MUROS.

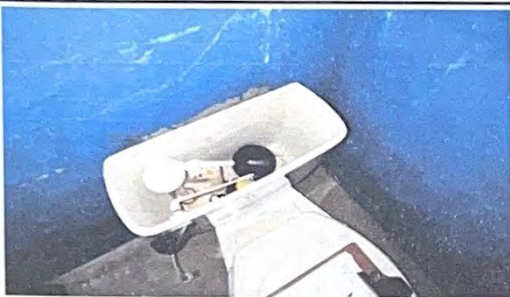
Foto 9: KIT DE INODOROS ARRUINADOS COMPLETAMENTE.

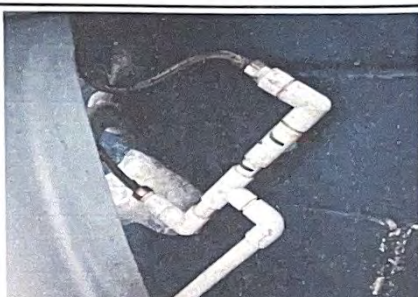
Foto 10: INSTALACION Y ABASTECIMIENTO DE AGUA EN LAVAMANOS DE SANITARIO DAÑADO.
