REGISTRO FOTOGRÁFICO DE AVANCE

NOMBRE DEL ESTABLECIMIENTO: EODP ANEXA A EORM

DIRECCIÓN DEL ESTABLECIMIENTO: ALDEA LA PALMA

FECHA DE LA INSPECCIÓN: 19/07/24

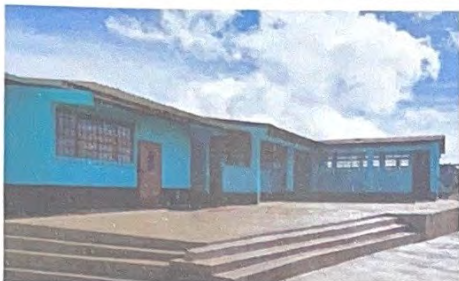
Foto 1: VISITA A ESCUELA REMOZADA

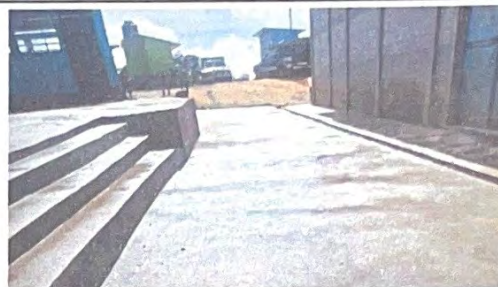
Foto 2: FUNDICION DE TORTA DE CONCRETO EN AREA DE INGRESO

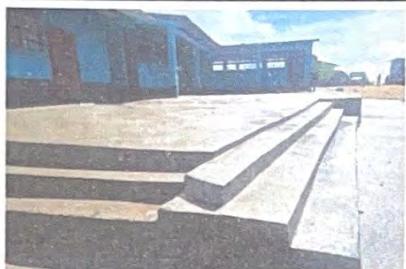
Foto 3: FUNDICION DE RAMPA Y GRADAS EN AREA CENTRAL DE LA ESCUELA

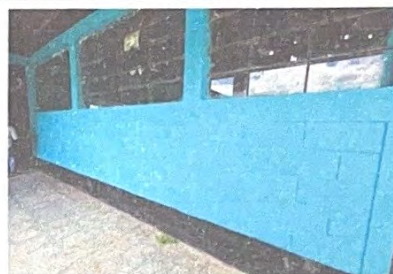
Foto 4: APLICACIÓN DE PINTURA EXTERIOR EN MODULO

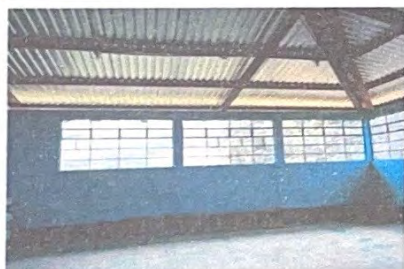
Foto 5: INSTALACION DE TECHO DE LAMINA EN AULA

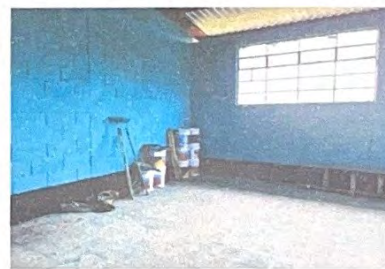
Foto 6: APLICACIÓN DE PINTURA INTERIOR EN AULAS

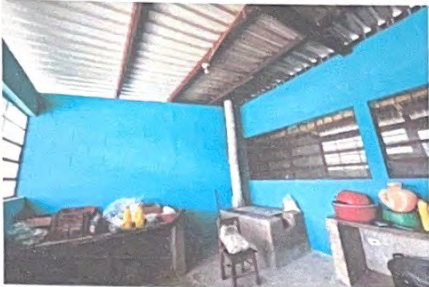
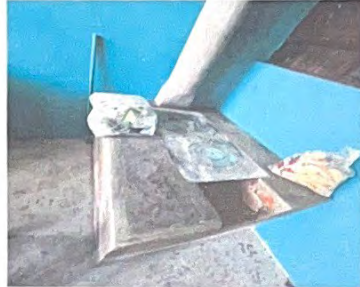
| REGISTRO FOTOGRÁFICO DE AVANCE | | | |
|---|---|---|---|
| <p>Foto 7: APLICACIÓN DE PINTURA INTERIOR Y EXTERIOR DE COCINA</p> | | <p>Foto 8: ELABORACION DE NUEVA ESTUFA DE LEÑA PARA LA COCINA</p> | |

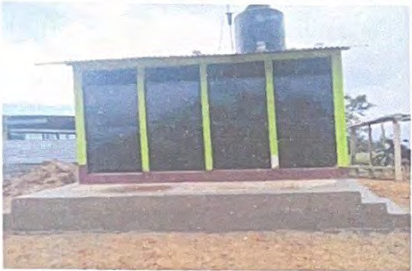
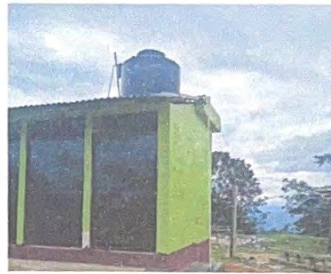
| REGISTRO FOTOGRÁFICO DE AVANCE | | | |
|---|---|---|---|
| <p>Foto 9: FUNDICION DE GRADAS Y APLICACIÓN DE PINTURA GENARAL EN AREA DE SANITARIOS</p> | | <p>Foto 10: MANTENIMIENTO DE PUERTAS E INSTALACION DE TECHO DE LAMINA EN SANITARIOS</p> | |

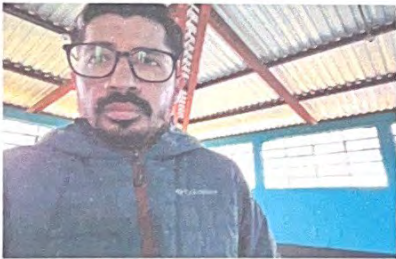
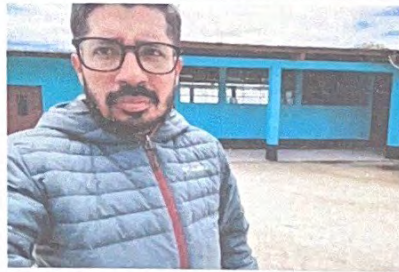
| REGISTRO FOTOGRÁFICO DE AVANCE | | | |
|---|---|---|---|
| <p>Foto 11: EVALUADOR EN REVISION DE TRABAJOS DE REMOZAMIENTO DE ESCUELA</p> | | <p>Foto 12: VISITA DE EVALUADOR A ESCUELA</p> | |
