PROGRAMA DE MANTENIMIENTO DE EDIFICIOS ESCOLARES PÚBLICOS  
CON FINANCIAMIENTO EXTERNO

| REGISTRO FOTOGRÁFICO | | | |
| DEPARTAMENTO: | EL QUICHÉ | MUNICIPIO: | SAN BARTOLOME JOCOTENANGO |
| CÓDIGO DEL ESTABLECIMIENTO: | 14-17-0686-43 | FECHA DE LA INSPECCIÓN: | 7/03/24 |

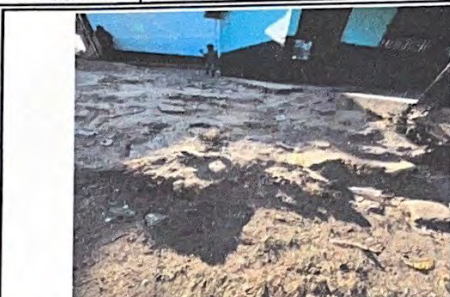
| REGISTRO FOTOGRÁFICO | | | |
|---|---|---|---|
| <p>Foto 1: VISTA INGRESO DEL ESTABLECIMIENTO.</p> | | <p>Foto 2: INGRESO LATERAL 1, DETERIORADO CON ACCESO COMPLICADO Y PELIGROSO EN TIEMPO DE LLUVIA.</p> | |

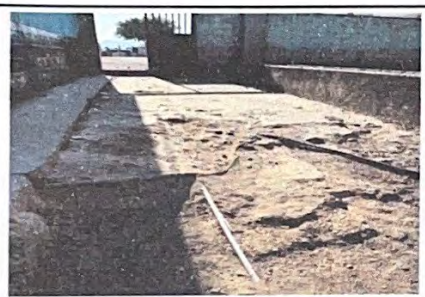
| REGISTRO FOTOGRÁFICO | | | |
|---|---|---|---|
| <p>Foto 3: INGRESO LATERAL 2, DETERIORADO Y CON INSTALACIONES ELÉCTRICAS EXPUESTAS.</p> | | <p>Foto 4: MÓDULO CON PROBLEMAS DE HUMEDAD EN LOSA Y CENEFA.</p> | |

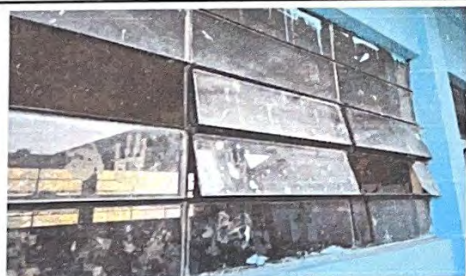
| REGISTRO FOTOGRÁFICO | | | |
|---|---|---|---|
| <p>Foto 5: VENTANERÍA DE MÓDULO EN MAL ESTADO, CON VIDRIOS QUEBRADOS.</p> | | <p>Foto 6: VENTANERÍA QUEBRADA EN FACHADA POSTERIOR Y SIN BALCONES PARA MAYOR SEGURIDAD.</p> | |

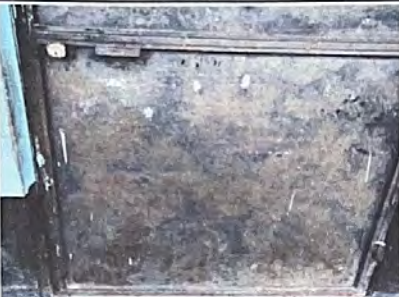
| REGISTRO FOTOGRÁFICO | | | |
|---|---|---|---|
| <p>Foto 7: PUERTAS METÁLICAS DE AULAS EN MAL ESTADO, CAÍDAS Y CON CHAPAS DAÑADAS.</p> | | <p>Foto 8: PINTURA NO APLICADA EN SU TOTALIDAD DENTRO DE LAS AULAS.</p> | |

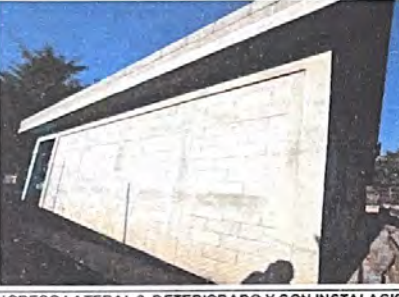
| REGISTRO FOTOGRÁFICO | | | |
|---|---|---|---|
| <p>Foto 9: INGRESO LATERAL 2, DETERIORADO Y CON INSTALACIONES ELÉCTRICAS EXPUESTAS.</p> | | <p>Foto 10: FOTO CON EL NOMBRE DEL ESTABLECIMIENTO DE FONDO AL INGRESO DE LA VISITA</p> | |
