| REGISTRO FOTOGRÁFICO | | | |
| DEPARTAMENTO: | EL QUICHÉ | MUNICIPIO: | SAN BARTOLOME JOCOTENANGO |
| NOMBRE DEL ESTABLECIMIENTO: | EORM | DIRECCIÓN DEL ESTABLECIMIENTO: | ALDEA MULUVA |
| CÓDIGO DEL ESTABLECIMIENTO: | 14-17-0687-43 | FECHA DE LA INSPECCIÓN: | 9/03/24 |

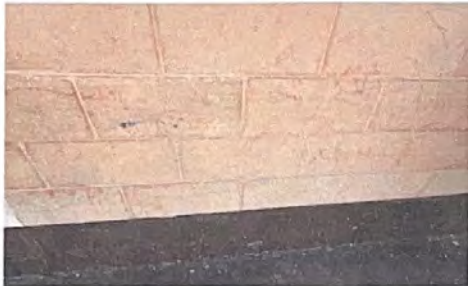
| REGISTRO FOTOGRÁFICO | | | |
|---|---|---|---|
| <p>Foto 1: PINTURA EXTERIOR GENERAL DE MODULOS CON FALTA DE MANTENIMIENTO.</p> | | <p>Foto 2: INTERIOR DE AULAS CON PINTURA EN MAL ESTADO.</p> | |

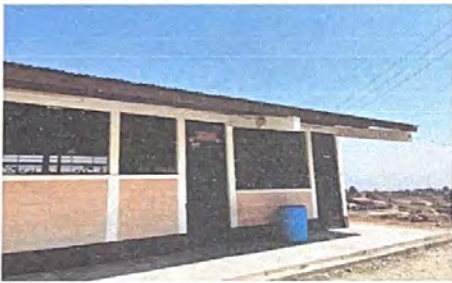
| REGISTRO FOTOGRÁFICO | | | |
|---|---|---|---|
| <p>Foto 3: VENTANERIA FRONTAL DE MODULOS DAÑADA, A FALTA DE BALCONES DE METAL PARA PROTECCION DE RECRACION EN PATIO.</p> | | <p>Foto 4: VIDRIOS DE VENTANERIA Y ESTRUCTURA, DETERIORADA.</p> | |

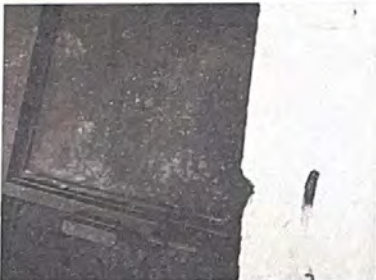
| REGISTRO FOTOGRÁFICO | | | |
|---|---|---|---|
| <p>Foto 5: PUERTAS DE METAL DE AULAS CON FALTA DE MANTENIMIENTO.</p> | | <p>Foto 6: LAMINAS ESPECIFICAS, LASTIMADAS Y EN MAL ESTADO.</p> | |

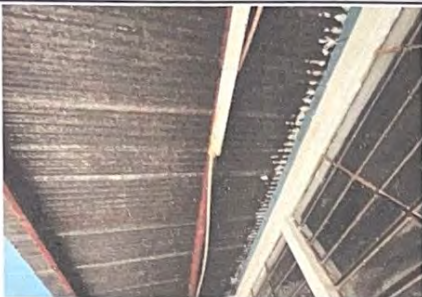
| REGISTRO FOTOGRÁFICO | | | |
|---|---|---|---|
| <p>Foto 7: INSTALACIONES ELECTRICAS ACTUALMENTE ARRUNADAS Y CON FALTA DE ILUMINACION.</p> | | <p>Foto 8: PELIGROSO HUNDIMIENTO DE MODULO DE LOSA Y DE PISO EN AREA DE CORREDOR DE AULAS.</p> | |

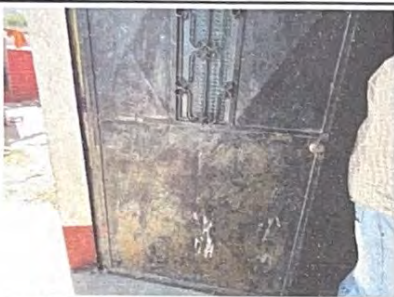
| REGISTRO FOTOGRÁFICO | | | |
|---|---|---|---|
| <p>Foto 9: DETERIORO DE PINTURA EN PUERTA DE METAL DE LA COCINA.</p> | | <p>Foto 10: LAMINA DE MODULO DE COCINA MUY ANTIGUA, AHUMADA Y CON FILTRACIONES DE AGUA.</p> | |
