REGISTRO FOTOGRÁFICO DE AVANCE

| NOMBRE DEL ESTABLECIMIENTO: | EORM | DIRECCIÓN DEL ESTABLECIMIENTO: | ALDEA MULUVA |
| CÓDIGO DEL ESTABLECIMIENTO: | 14-17-0687-43 | FECHA DE LA INSPECCIÓN: | 13/07/24 |

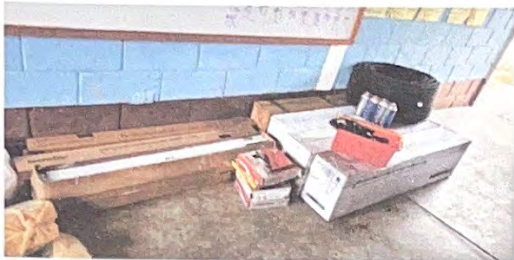
| <p>Foto 1: RECEPCION DE MATERIALES</p> | <p>Foto 2: INICIOS DE TRABAJOS DE PINTURA INTERIOR</p> |

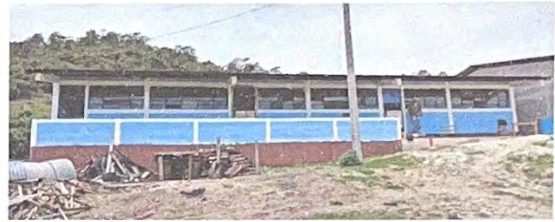
| <p>Foto 3: CAMBIOS DE LAMINA EN MAL ESTADO DEL MODULO DE AULAS</p> | <p>Foto 4: APLICACIÓN DE PINTURA EXTERIOR</p> |

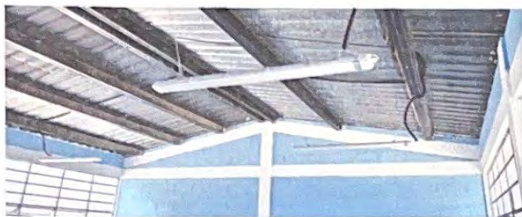
| <p>Foto 7: INSTALACIONES ELECTRICAS EN AULAS</p> | <p>Foto 8: INSTALACION DE CANAL DE AGUA EN CORREDORES</p> |

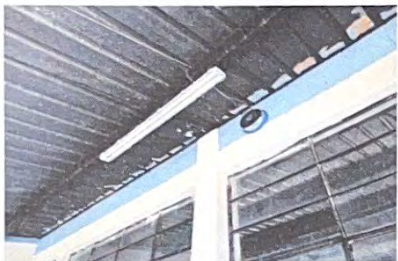
| <p>Foto 9: INSTALACIONES ELECTRICAS EN AREA DE CORREDORES</p> | <p>Foto 10: REPARACION DE MODULO DE PISO DE GRANITO</p> |
