REGISTRO FOTOGRÁFICO

| DEPARTAMENTO: | EL QUICHÉ | MUNICIPIO: | SAN BARTOLOME JOCOTENANGO |
| NOMBRE DEL ESTABLECIMIENTO: | EORM | DIRECCIÓN DEL ESTABLECIMIENTO: | CANTON LA PALMA |
| CÓDIGO DEL ESTABLECIMIENTO: | 14-17-0691-43 | FECHA DE LA INSPECCIÓN: | 8/03/24 |

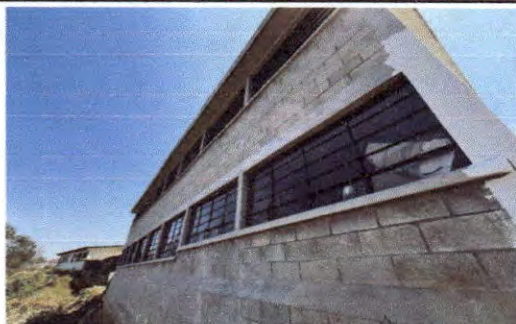
Foto1: FALTA DE BALCONES DE SEGURIDAD EN PARTE POSTERIOR DEL MODULO.

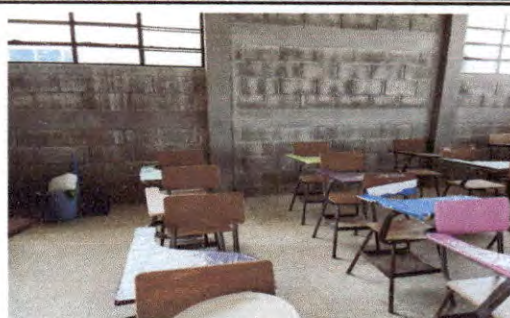
Foto 2: INTERIOR DE AULAS, SIN PINTURA.

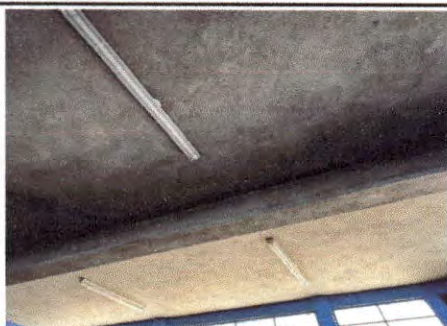
Foto 3: AULAS EN MUY BUEN ESTADO PERO SIN PINTURA EN AREA DE TECHOS (LOSA).

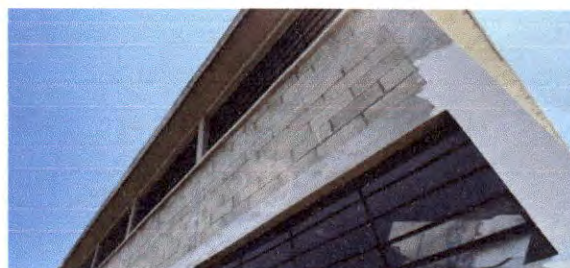
Foto 4: PARTE POSTERIOR DEL SEGUNDO NIVEL, TAMPOCO CUENTA CON PINTURA.

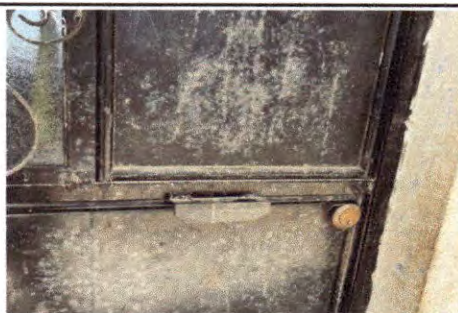
Foto 5: PUERTAS DE METAL DE AULAS, CON PINTURA EN MAL ESTADO.

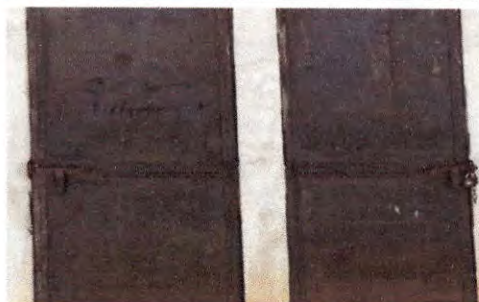
Foto 6: PUERTAS DE METAL DE LOS SANITARIOS, DETERIORADAS.

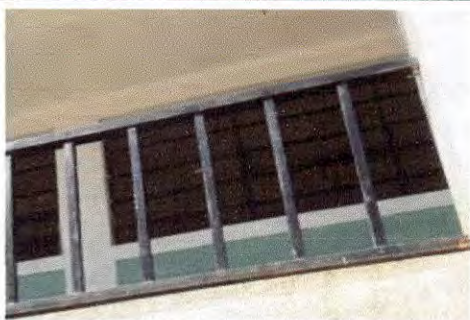
Foto 7: BARANDAS DE METAL DEL SEGUNDO NIVEL CON PINTURA DAÑADA.

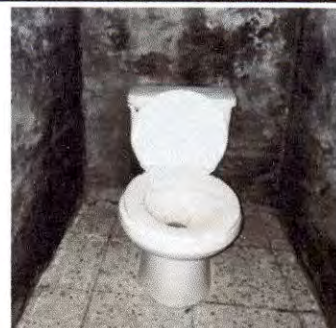
Foto 8: SANITARIOS EN BUEN ESTADO, PERO SIN USO POR FALTA DE CONEXION DE AGUA POTABLE.
