| REGISTRO FOTOGRÁFICO DE AVANCE | | | |
| DEPARTAMENTO: | EL QUICHÉ | MUNICIPIO: | SAN BARTOLOME JOCOTENANGO |
| NOMBRE DEL ESTABLECIMIENTO: | EORM | DIRECCIÓN DEL ESTABLECIMIENTO: | CANTON LA PALMA |
| CÓDIGO DEL ESTABLECIMIENTO: | 14-17-0691-43 | FECHA DE LA INSPECCIÓN: | 19/07/24 |

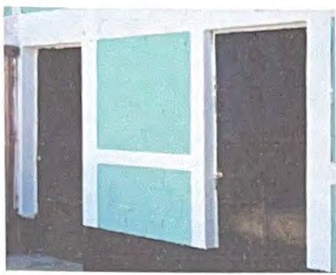
| REGISTRO FOTOGRÁFICO DE AVANCE | | | |
|---|---|---|---|
| <p>Foto 7: MANTENIMIENTO DE PUERTAS DE AULAS</p> | | <p>Foto 8: CONEXIÓN NUEVA PARA ABASTECIMIENTO DE AGUA EN SANITARIOS DE ESCUELA</p> | |

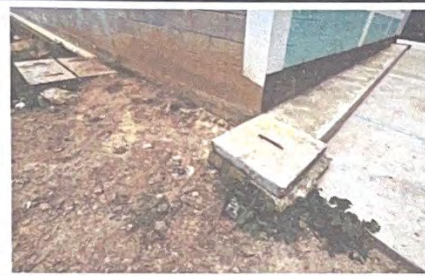
| REGISTRO FOTOGRÁFICO DE AVANCE | | | |
|---|---|---|---|
| <p>Foto 9: RELLENO DE INSTALACION DE NUEVA TUBERIA HACIA DEPOSITO DE AGUA DE LA ESCUELA</p> | | <p>Foto 10: VERIFICACION DE ABASTECIMIENTO DE AGUA EN SANITARIOS</p> | |

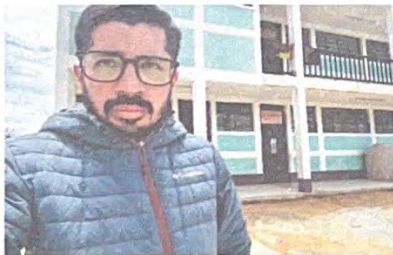
| REGISTRO FOTOGRÁFICO DE AVANCE | | | |
|---|---|---|---|
| <p>Foto 11: EVALUADOR EN REVISION DE TRABAJOS DE REMOZAMIENTOS DE ESCUELA</p> | | <p>Foto 12: FOTO DE EVALUADOR CON DIRECTORA DE ESCUELA</p> | |

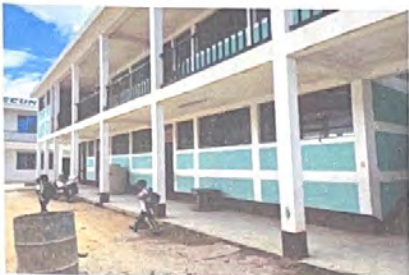
| <p>Foto 1: VISITA A ESCUELA REMOZADA</p> | <p>Foto 2: MANTENIMIENTO DE BARANDAS DE SEGUNDO NIVEL</p> |

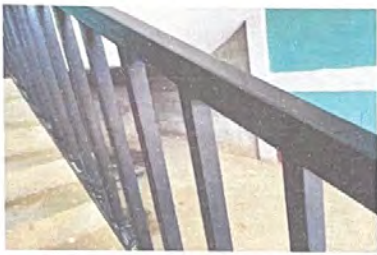
| <p>Foto 3: MANTENIMIENTO DE BARANDAS DE GRADAS DE ESCUELA</p> | <p>Foto 4: INSTALACION DE BALCONES EN VENTANAS POSTERIORES DE LA ESCUELA</p> |

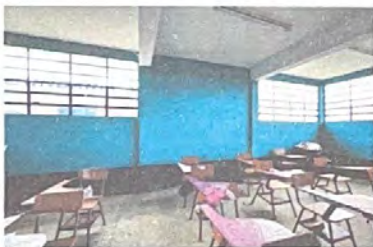
| <p>Foto 5: APLICACIÓN DE PINTURA INTERIOR DE AULAS EN MUROS</p> | <p>Foto 6: APLICACIÓN DE PINTURA INTERIOR EN LOSA DE AULAS</p> |
