| NOMBRE DEL ESTABLECIMIENTO: | ESCUELA OFICIAL RURAL MIXTA | DIRECCIÓN DEL ESTABLECIMIENTO: | ALDEA CHIJOJ |
| CÓDIGO DEL ESTABLECIMIENTO: | 14-18-0703-43 | FECHA: | ALDEA CHIJOJ 8 DE JULIO DE 2024 |

REGISTRO FOTOGRÁFICO  
PROGRAMA DE MANTENIMIENTO DE EDIFICIOS ESCOLARES PÚBLICOS

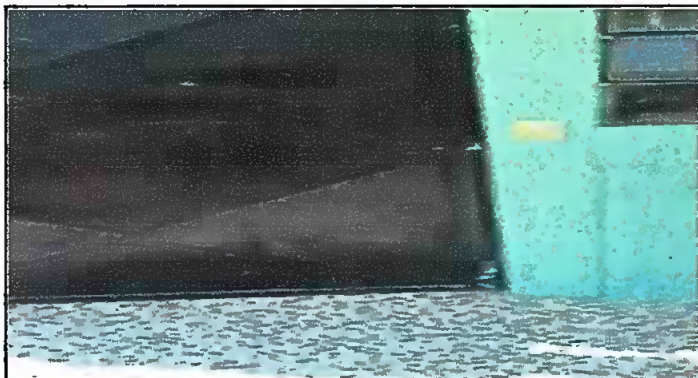
Foto 1: MANUTENIMIENTO DE ESTRUCTURA (FIJADO, CAMBIO DE TUBO, CEPILLADO SUJECCIONES PINTADO) MODULO I.

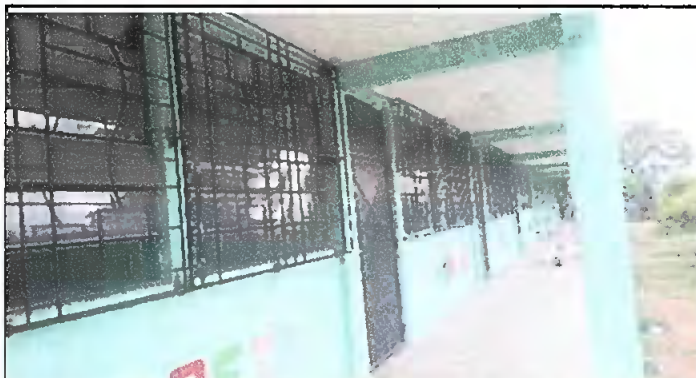
Foto 2: SUMINISTRO E INSTALACIÓN DE BALCONES DE METAL MODULO I.

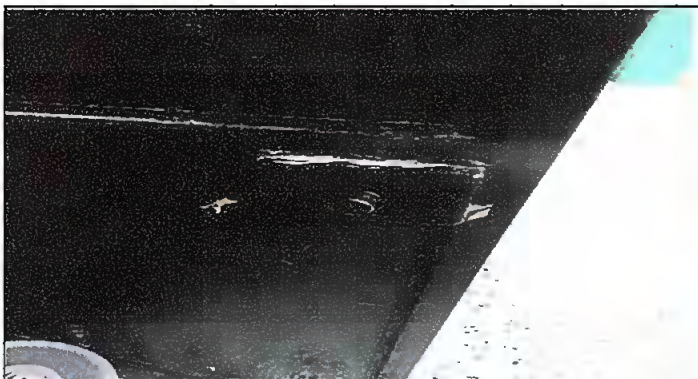
Foto 3: SUSTITUCIÓN DE CHAPAS MODULO I.

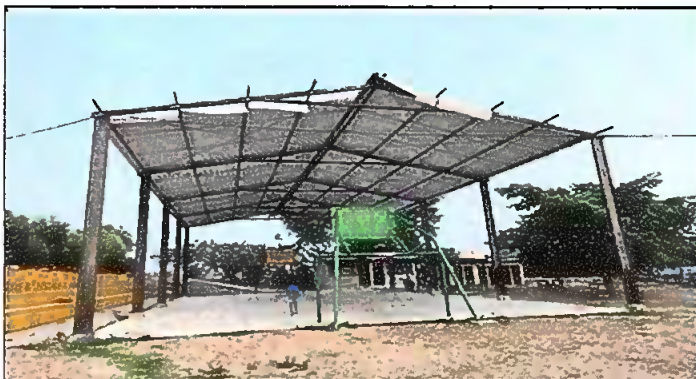
Foto 4: SUSTITUCIÓN DE LÁMINA POR LÁMINA TROQUELADA AZULINK CALIBRE 26 MODULO II.

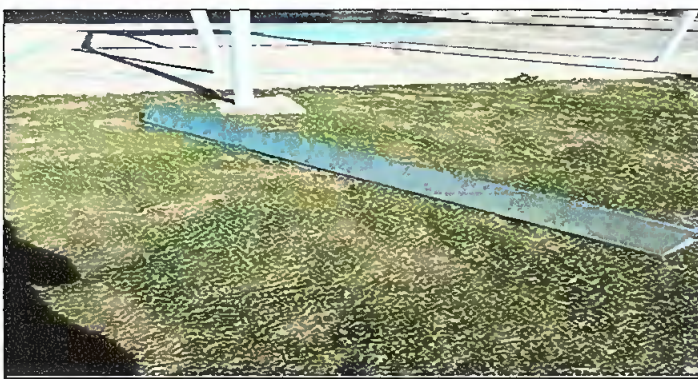
Foto 5: SUSTITUCIÓN DE CAPOTE DE LÁMINA PARA LÁMINA TROQUELADA MODULO II.

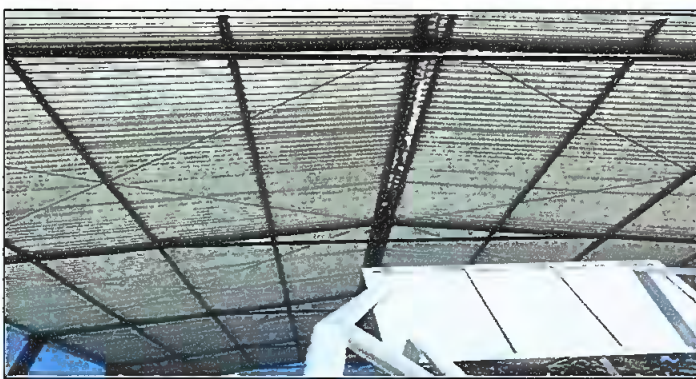
Foto 6: SUSTITUCIÓN DE ELEMENTOS DE FIJACIÓN (TORNILLOS) MODULO II.

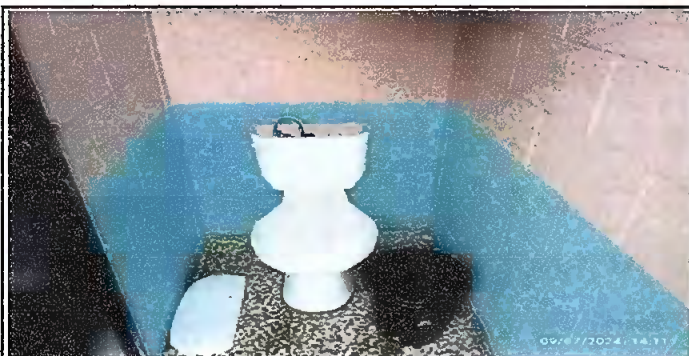
Foto 13: SUSTITUCIÓN DE ACCESORIOS DE INODORO (CONTRA LEVE, TUBO DE ABASTO Y TANQUE). MODULO IV.

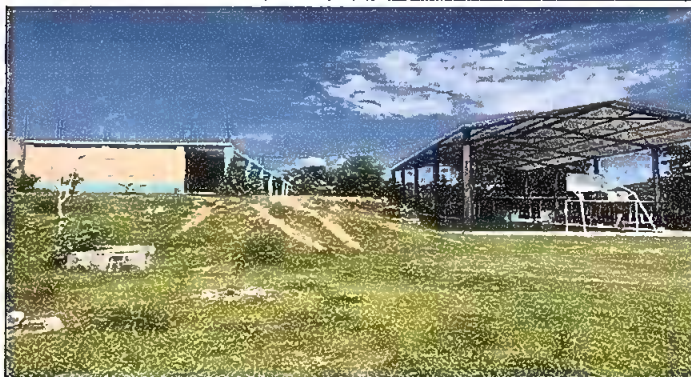
Foto 14: PINTURA EN UROS EXTERIORES E INTERIORES MODULO I, II, III Y IV

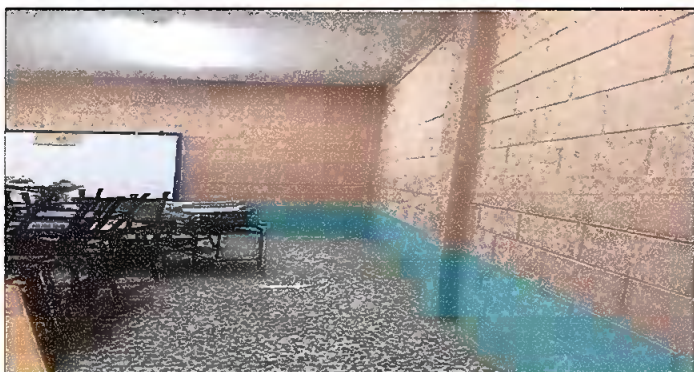
Foto 15: PINTURA EN UROS EXTERIORES E INTERIORES MODULO I

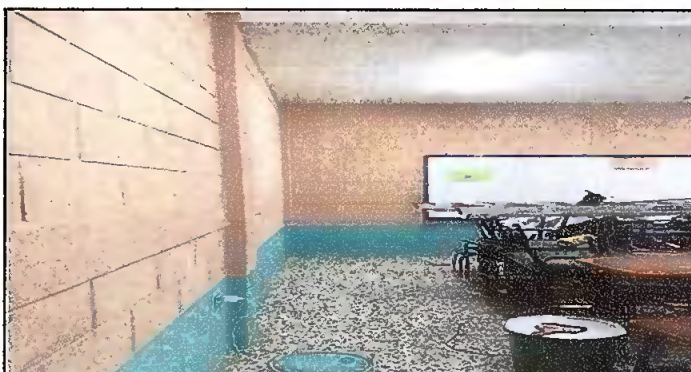
Foto 16: PINTURA EN UROS EXTERIORES E INTERIORES MODULO I

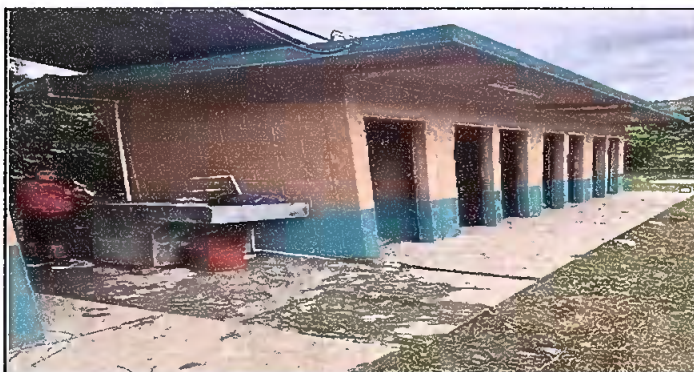
Foto 17: PINTURA EN UROS EXTERIORES E INTERIORES MODULO IV

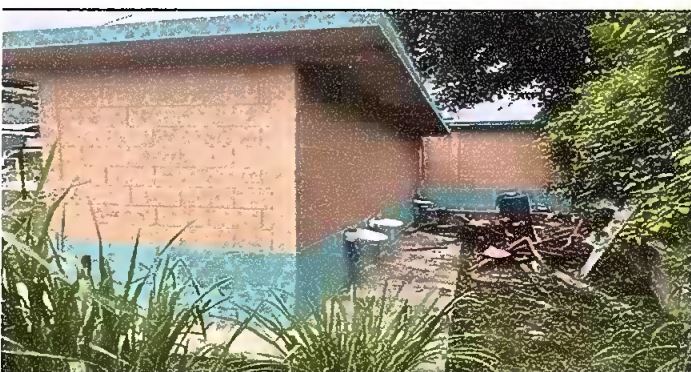
Foto 18: PINTURA EN UROS EXTERIORES E INTERIORES MODULO IV

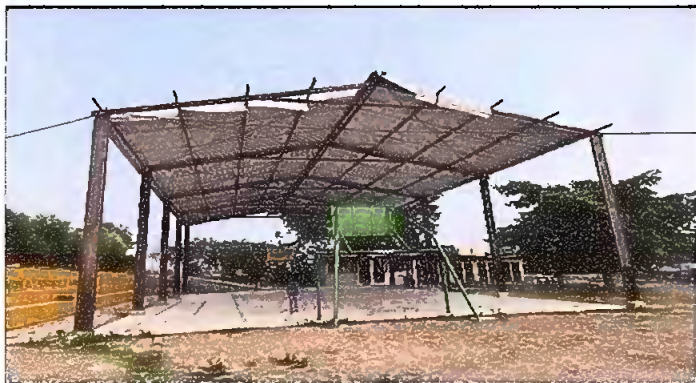
Foto 7: DESINSTALACIÓN SDE LÁMINA EXISTENTE) MODULO II.

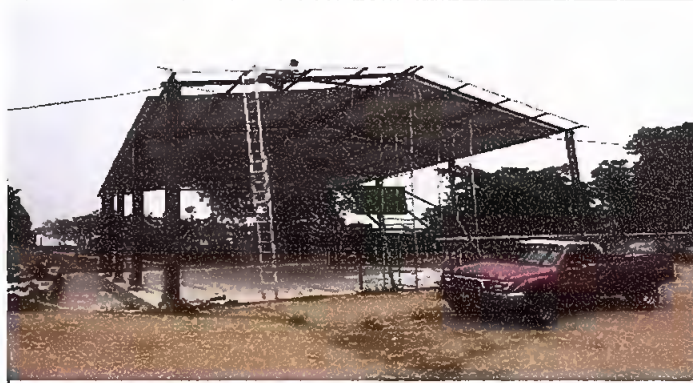
Foto 8: REPARACIÓN DE STRUCTURA DE SOPORTE DE METAL(CORTA VIENTOS MODULO II.

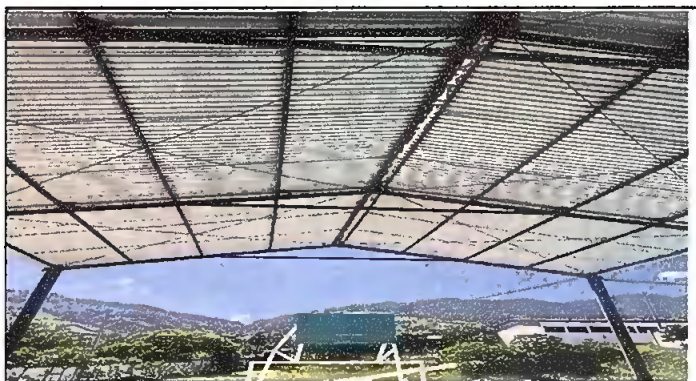
Foto 9: INSTALACIÓN DE LÁMINA TROQUELADA AZULINK.(INCLUYE ANDAMIO) MODULO II.

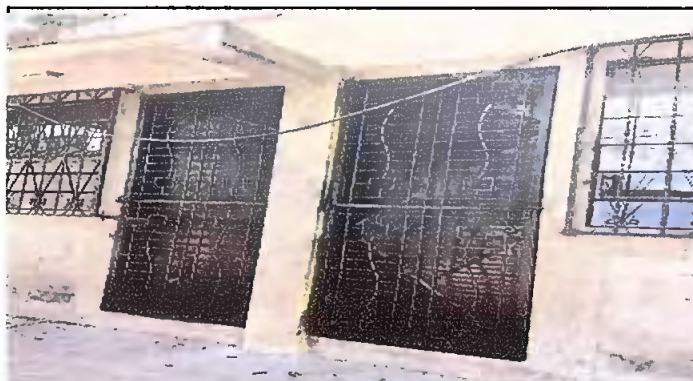
Foto 10: SUSTITUCIÓN DE PUERTAS90X2.64) MODULO III.

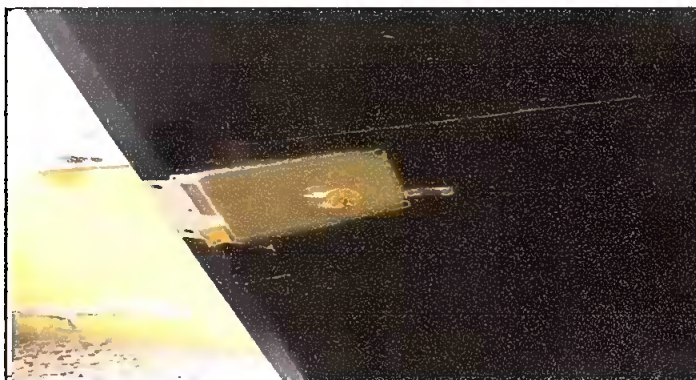
Foto 11: SUSTITUCION DE CHASPA MODULO III.

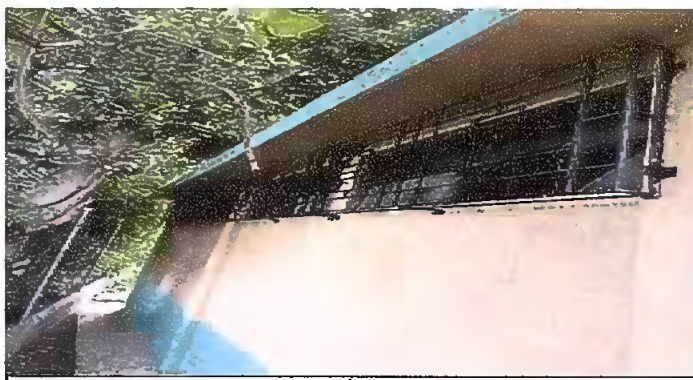
Foto 12: SUMINISTRO E INSTALACIÓN DE BALCONES DE METAL ) MODULO III.
