SITUACIÓN DEFICIENCIAS DETERMINADAS

| NOMBRE DEL ESTABLECIMIENTO: | EODP | DIRECCIÓN DEL ESTABLECIMIENTO: | PARCELAMIENTO MAYALÁN |
| CÓDIGO DEL ESTABLECIMIENTO: | 14-20-0012-42 | FECHA: | 23/08/2024 |

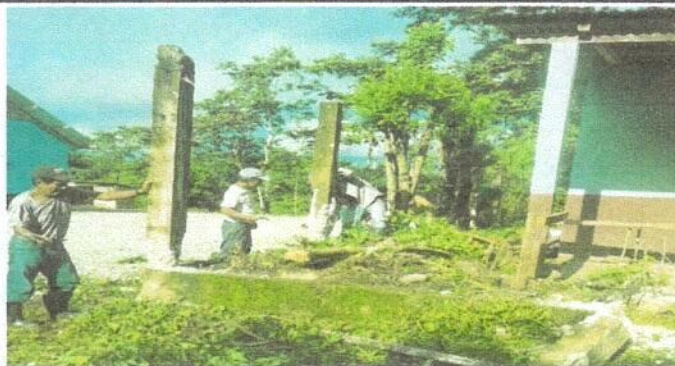
Foto 1: Reparación de muro perimetral de block con tubo hg y malla galvanizada, soleras intermedias y columnas.

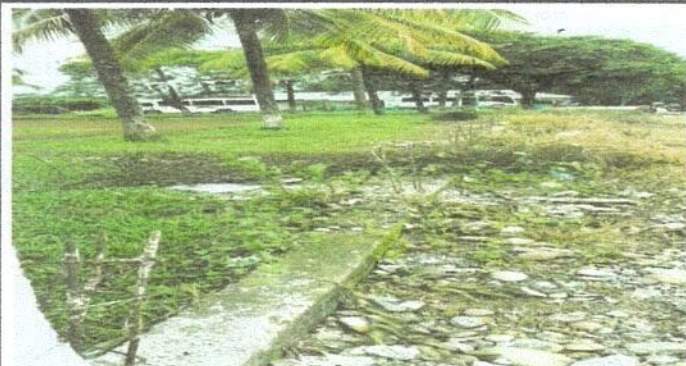
Foto 2: Reparación de muro perimetral de block con tubo hg y malla galvanizada, soleras intermedias y columnas.

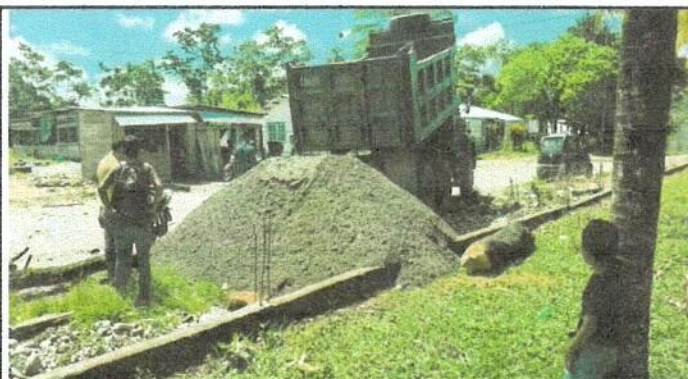
Foto 3: Reparación de muro perimetral de block con tubo hg y malla galvanizada, soleras intermedias y columnas.

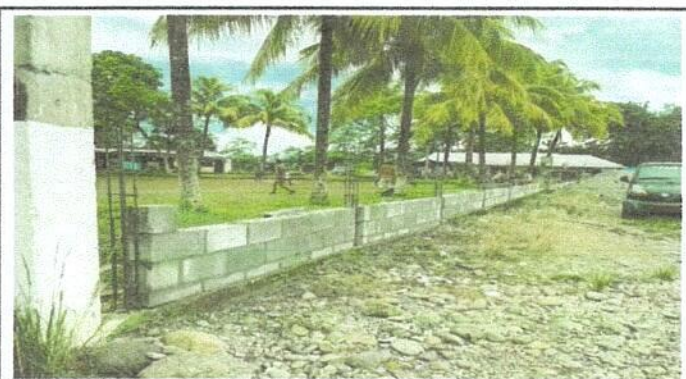
Foto 4: Reparación de muro perimetral de block con tubo hg y malla galvanizada, soleras intermedias y columnas.

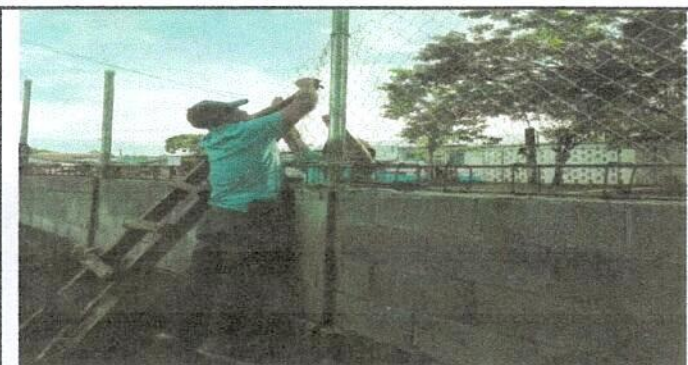
Foto 5: Reparación de muro perimetral de block con tubo hg y malla galvanizada, soleras intermedias y columnas.

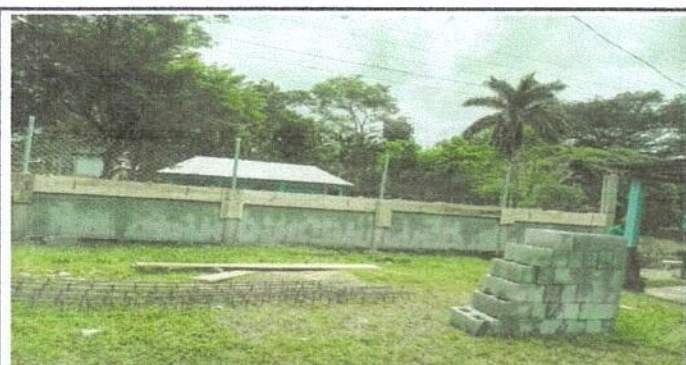
Foto 6: Reparación de muro perimetral de block con tubo hg y malla galvanizada, soleras intermedias y columnas.
