SITUACIÓN DEFICIENCIAS DETERMINADAS

| NOMBRE DEL ESTABLECIMIENTO: | ESCUELA OFICIAL DE PÁRVULOS | DIRECCIÓN DEL ESTABLECIMIENTO: | PARCELAMIENTO MAYALÁN |
| CÓDIGO DEL ESTABLECIMIENTO: | 14-20-0012-42 | FECHA: | 29/09/2024 |

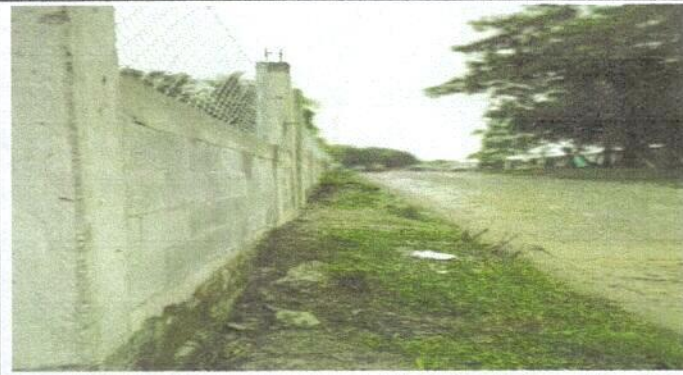
Foto1: Reparación de muro perimetral de block con tubo hg y malla galvanizada, soleras intermedias y columnas.

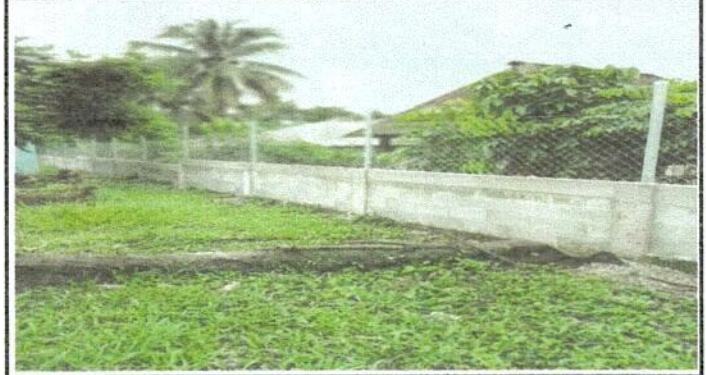
Foto 2: Reparación de muro perimetral de block con tubo hg y malla galvanizada, soleras intermedias y columnas.

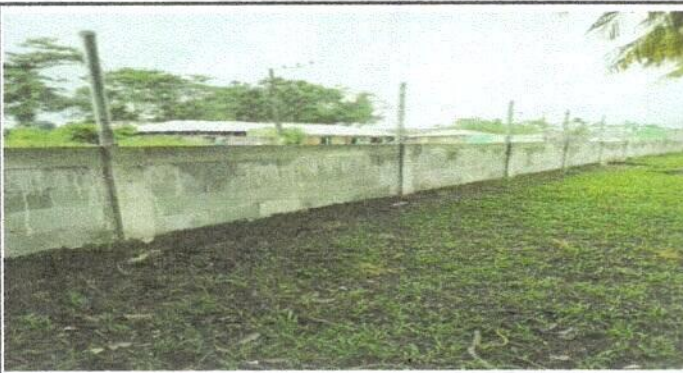
Foto 3: Reparación de muro perimetral de block con tubo hg y malla galvanizada, soleras intermedias y columnas.

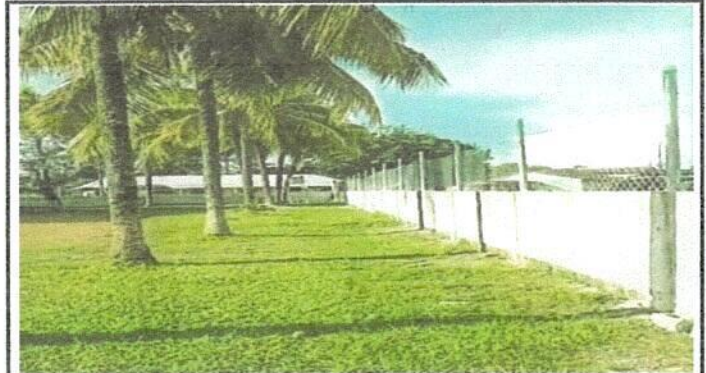
Foto 4: Reparación de muro perimetral de block con tubo hg y malla galvanizada, soleras intermedias y columnas.

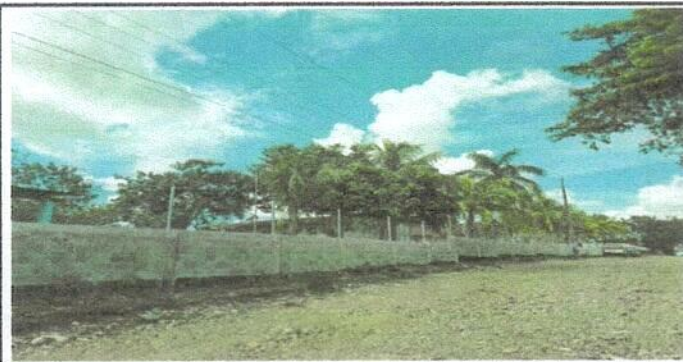
Foto 5: Reparación de muro perimetral de block con tubo hg y malla galvanizada, soleras intermedias y columnas.

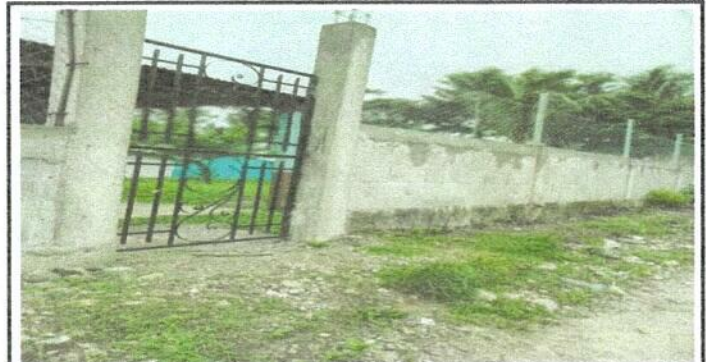
Foto 6: Reparación de muro perimetral de block con tubo hg y malla galvanizada, soleras intermedias y columnas.
