REGISTRO FOTOGRÁFICO

| DEPARTAMENTO: | EL QUICHÉ | MUNICIPIO: | IXCAN |
| NOMBRE DEL ESTABLECIMIENTO: | EORM | DIRECCIÓN DEL ESTABLECIMIENTO: | ALDEA NUEVA CHINATZEJA |
| CÓDIGO DEL ESTABLECIMIENTO: | 14-20-0040-43 | FECHA DE LA INSPECCIÓN: | 15/03/24 |

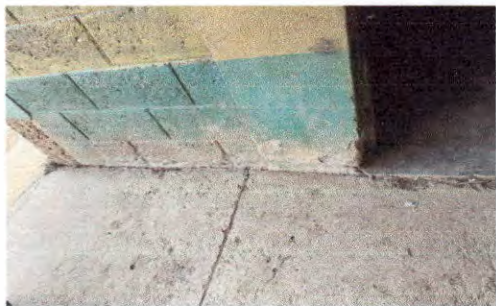
Foto 1: DETERIORO DE MUROS DEL MODULO DE AULAS EN FILOS DE VANOS.

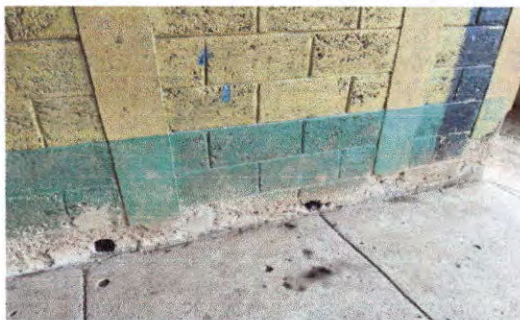
Foto 2: MUROS INTERIORES DE AULAS, DETERIORADOS, SIN MANTENIMIENTO.

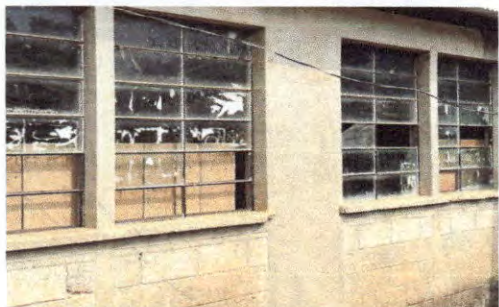
Foto 3: EXTERIOR DE AULAS SIN PINTURA EN LA PARTE POSTERIOR.

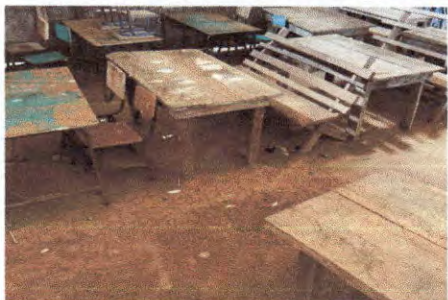
Foto 5: AULA DEL MODULO NO CUENTA CON PISO, DÁNDOLE USO SOBRE TIERRA.

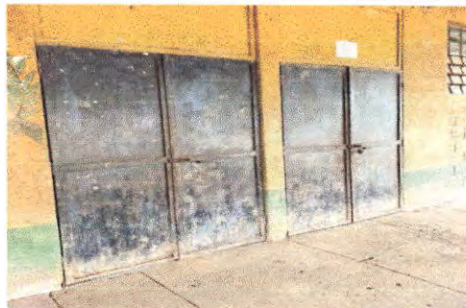
Foto 6: PUERTAS ACCESO DE AULAS DETERIORADAS.

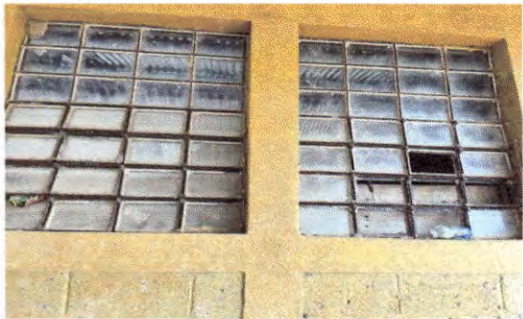
| <p>Foto 7: VENTANERIA ACTUAL, EN MALAS CONDICIONES.</p> | <p>Foto 8: ÁREA DE COCINA, SIN TORTA DE CONCRETO, DÁNDOLE USO AL ESPACIO SOBRE TIERRA.</p> |

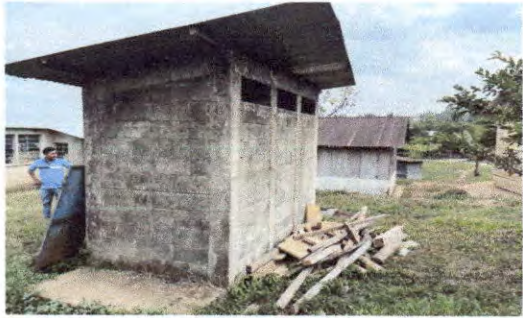
| <p>Foto 9: MUROS DE SANITARIOS DETERIORADOS, REQUIRIENDO DE UN REMOZAMIENTO GENERAL DE LOS MISMOS.</p> | <p>Foto 10: TECHO Y PUERTAS DE SANITARIOS, COMPLETAMENTE DETERIORADAS.</p> |

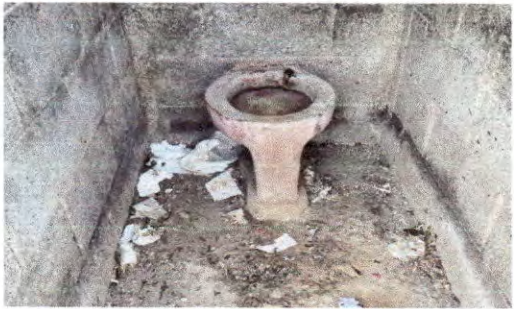
| <p>Foto 11: LETRINAS DE CEMENTO, EN MALAS CONDICIONES.</p> | <p>Foto 12: FOTO CON DIRECTOR DE LA ESCUELA, AL FINALIZAR VISITA.</p> |
