SITUACIÓN DEFICIENCIAS DETERMINADAS PREVIO ☐ DURANTE ☒ POSTERIOR ☐

| NOMBRE DEL ESTABLECIMIENTO: | Escuela Oficial Rural Mixta | DIRECCIÓN DEL ESTABLECIMIENTO: | Aldea Flor del Norte |
| CÓDIGO DEL ESTABLECIMIENTO: | 14-20-0073-43 | FECHA: | 14/08/2024 |

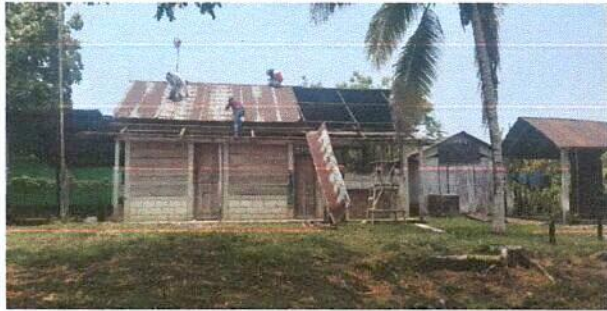
Foto 1: Sustitución de lámina de cosina para lámina troquelada aluzinc calibre 26

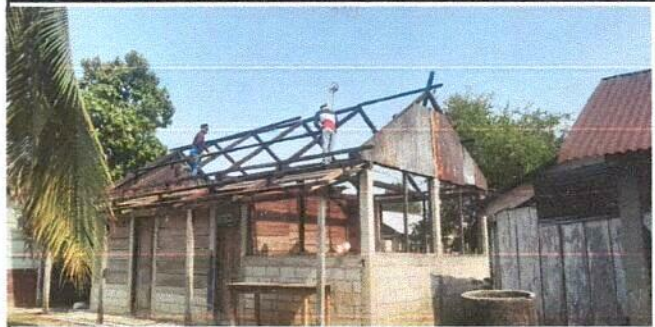
Foto 2: Sustitución de capote de lámina por lámina troquelada

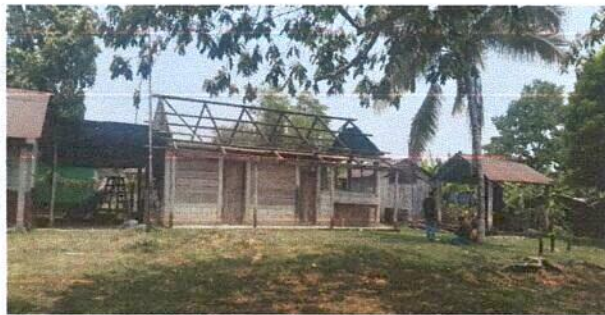
Foto 3: Sustitución de estructura de soporte de madera por metal de la cocina

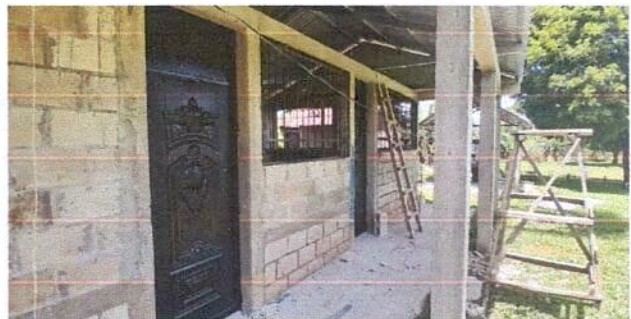
Foto 4: Sustitución de puerta de madera por metal

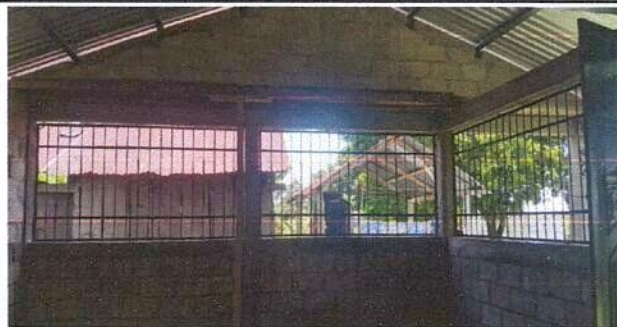
Foto 5: Sustitución de maya por balcon de metal

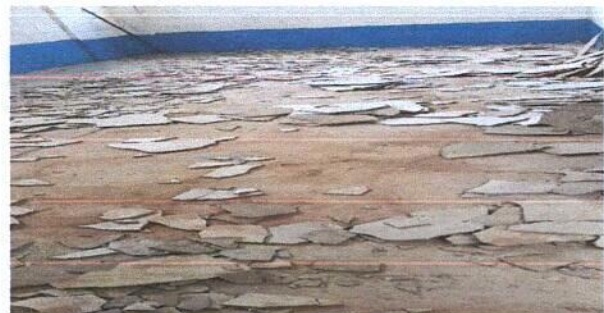
Foto 6: Sustitución de piso de torta de concreto

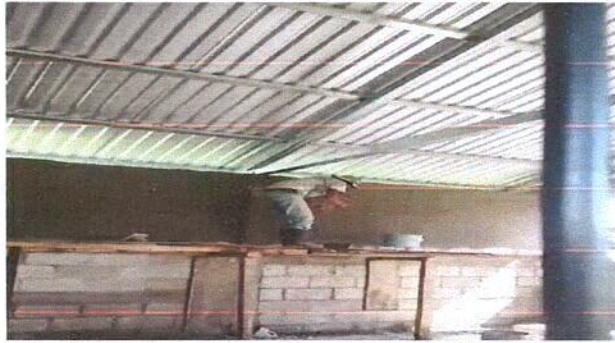
Foto 7: Repello de muro
