SITUACIÓN DEFICIENCIAS DETERMINADAS

| NOMBRE DEL ESTABLECIMIENTO: | Escuela Oficial Rural Mixta | DIRECCIÓN DEL ESTABLECIMIENTO: | Lotificación El Paso |
| CÓDIGO DEL ESTABLECIMIENTO: | 14-20-0111-43 | FECHA: | 27/08/2024 |

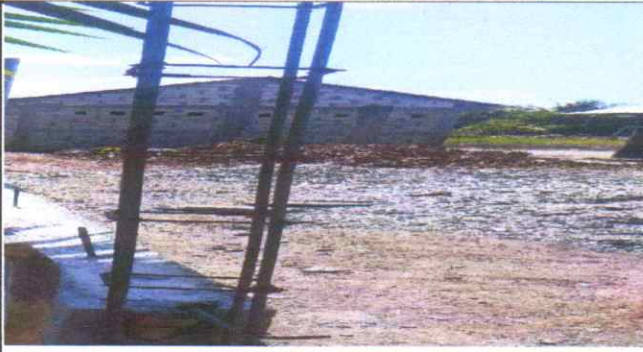
Foto1: La base del porton principal del muro perimetral de la escuela.

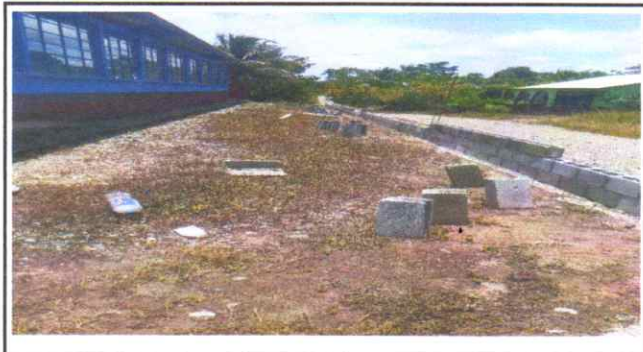
Foto 2: sustitucion de la base de la Maya dañada del perimetro del centro educativo.

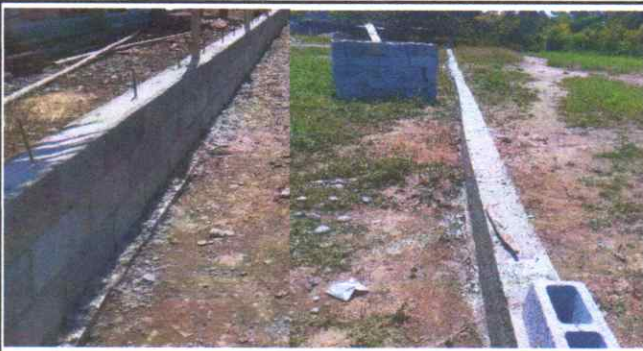
Foto 3: sustitucion del Cerco perimetral que estaba en muy mal estado.

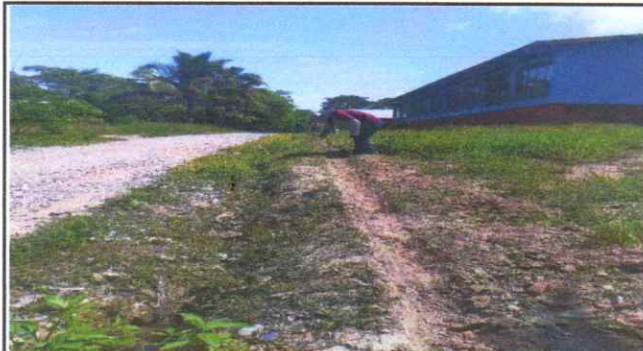
Foto 4: Inicio de sustitucion de la base de concreto del muro perimetral.

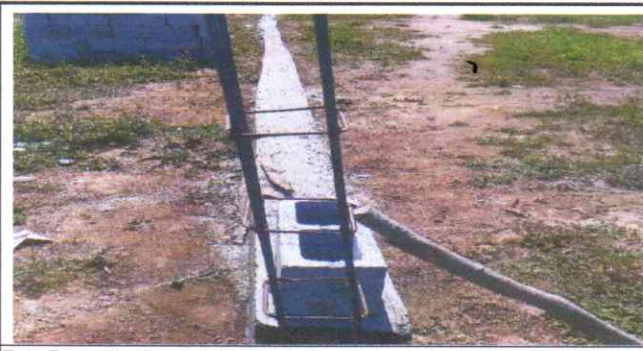
Foto 5: sustitucion dela base principal de la malla en malas condiciones.

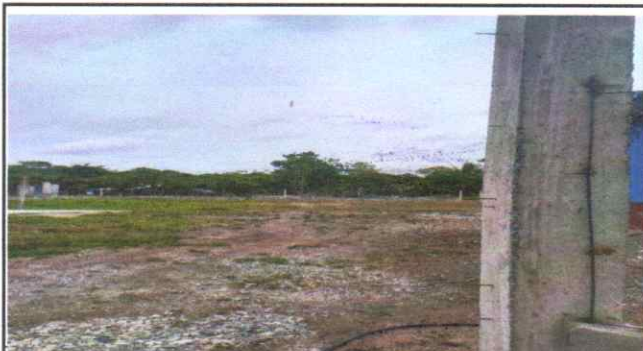
Foto 6: proceso de la sustitucion de porton danada.
