REGISTRO FOTOGRÁFICO

NOMBRE DEL ESTABLECIMIENTO: EORM

DIRECCIÓN DEL ESTABLECIMIENTO: ALDEA LA CAOBA

FECHA DE LA INSPECCIÓN: 18/03/24

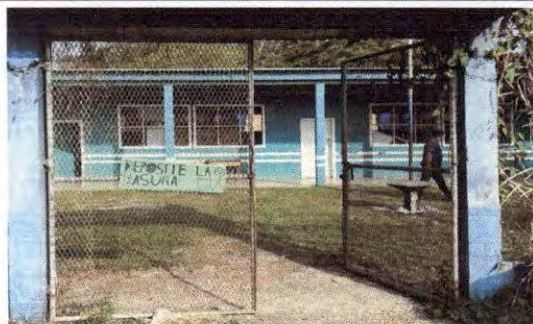
Foto 2: PORTON PRINCIPAL DEL ACCESO A LA ESCUELA DETERIORADO.

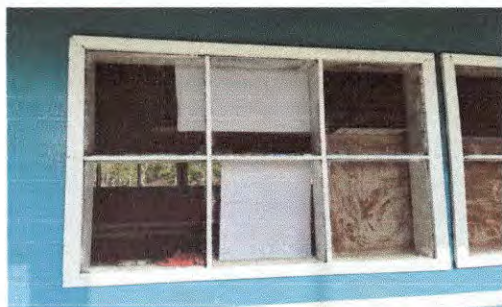
Foto 3: LAS AULAS ACTUALMENTE CUENTAN CON VENTANAS DE MADERA Y CEDAZO, SIN VENTANERIA DE VIDRIO.

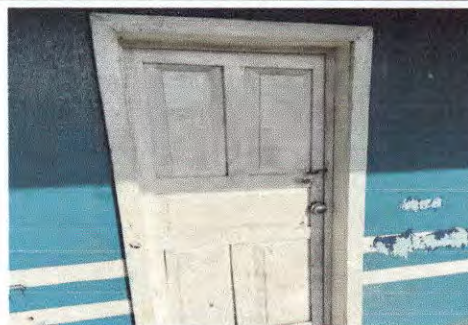
Foto 4: PUERTAS DE MADERA DE AULAS, SIN MANTENIMIENTO PICADAS Y CON CHAPAS CAIDAS.

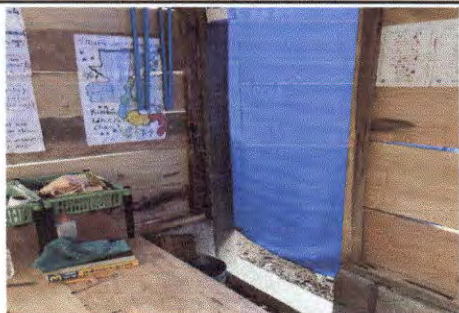
Foto 5: COCINA CON LEVANTAMIENTO DE MUROS INCOMPLETO Y SIN PUERTA

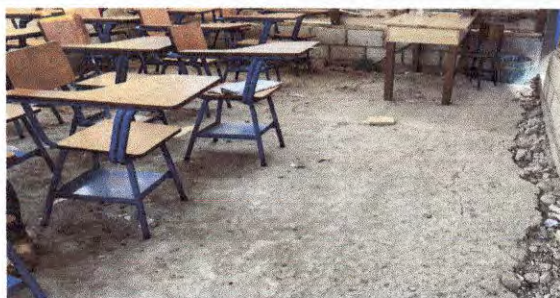
Foto 6: TORTA DE AULA EN MALAS CONDICIONES, CON REMATES EN MUROS INCOMPLETOS.

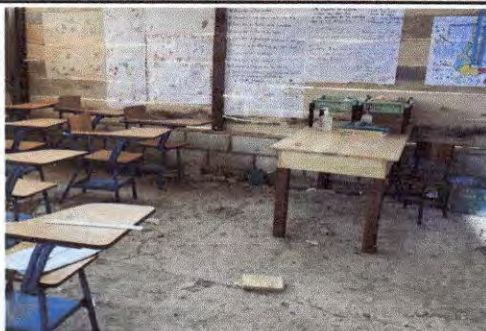
Foto 7: AULA CON PROBLEMAS DE MURO LATERAL INCOMPLETO.

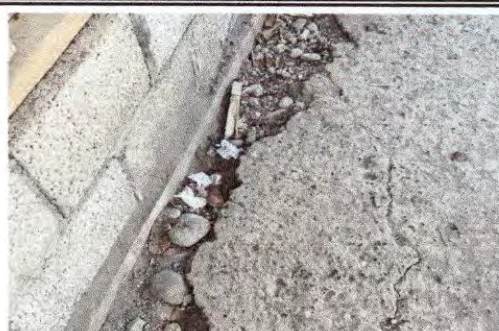
Foto 8: TORTA DE CONCRETO DE CORREDOR DE AULA, AL IGUAL QUE EL INTERIOR SIN REMATES EN MUROS CONCLUIDOS.

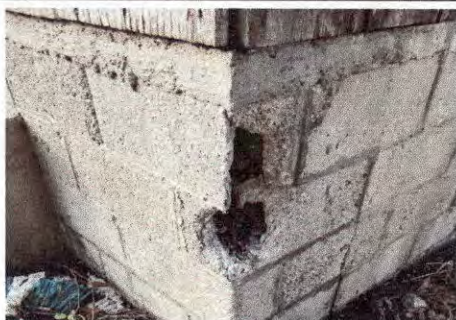
Foto 9: MUROS DE SANITARIOS INCOMPLETOS Y DAÑADOS.

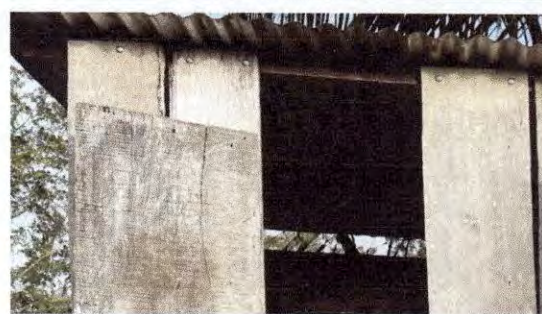
Foto 10: SANITARIO SIN PUERTA DE ACCESO, SIENDO ESTA DE TABLAS DE MADERA.

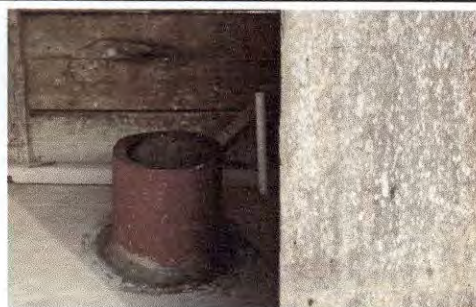
Foto 11: LOS SANITARIOS CUENTAN ACTUALMENTE CON LETRINAS DE CONCRETO.
