REGISTRO FOTOGRÁFICO

| DEPARTAMENTO: | EL QUICHÉ | MUNICIPIO: | IXCAN |
| NOMBRE DEL ESTABLECIMIENTO: | EORM | DIRECCIÓN DEL ESTABLECIMIENTO: | ALDEA VERGEL I |
| CÓDIGO DEL ESTABLECIMIENTO: | 14-20-4607-43 | FECHA DE LA INSPECCIÓN: | 20/03/24 |

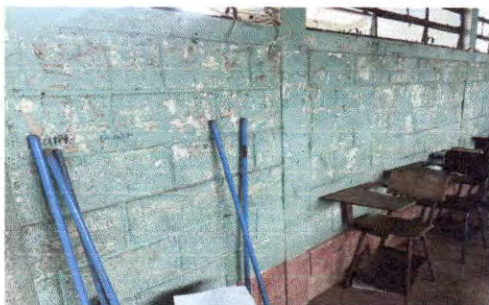
Foto 3: LOS MUROS INTERIORES QUE SI CUENTAN CON PINTURA NO CUENTAN CON NINGUN MANTENIMIENTO.

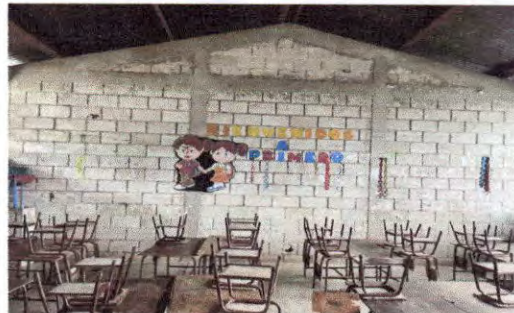
Foto 4: AULAS DEL MODULO, SIN PINTURA EN SUS MUROS INTERIORES.

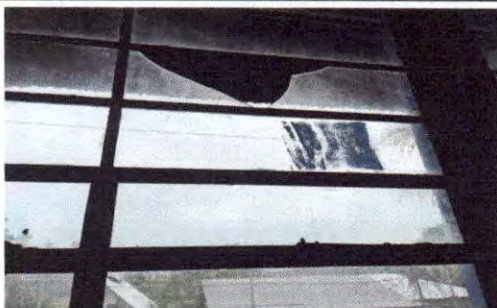
Foto 5: VENTANAS EXISTENTES, DETERIORADAS Y QUEBRADAS.

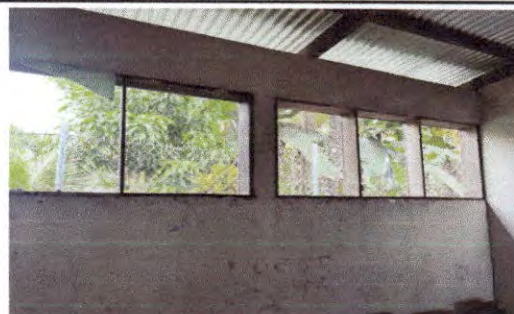
Foto 6: NO SE CUENTA CON VENTANAS EN LAS AULAS, CONTANDO ÚNICAMENTE CON MARCOS DE MADERA Y CEDAZO.

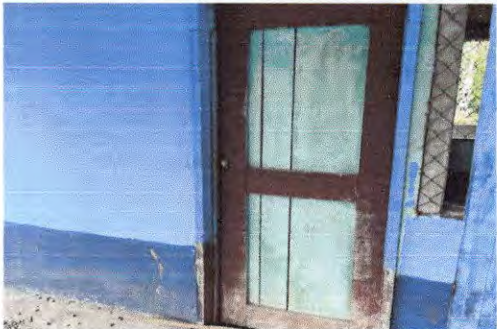
Foto 7: PUERTAS DE MADERA DE AULAS DETERIORADAS Y SIN CHAPAS.

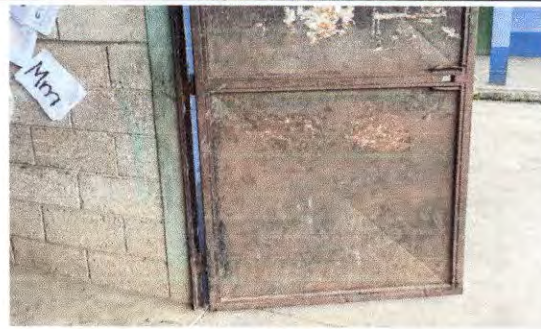
Foto 8: PUERTAS DE METAL DE LAS AULAS, EN MAL ESTADO Y CON CHAPAS COMPLETAMENTE RETIRADAS DE SU ESPACIO.

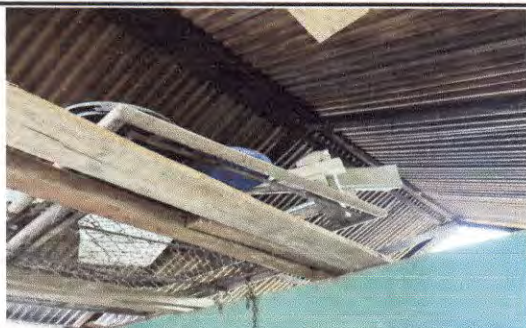
Foto 9: LÁMINA DE AULA CON PROBLEMAS DE FILTRACIONES DE AGUA Y PERFORACIONES.

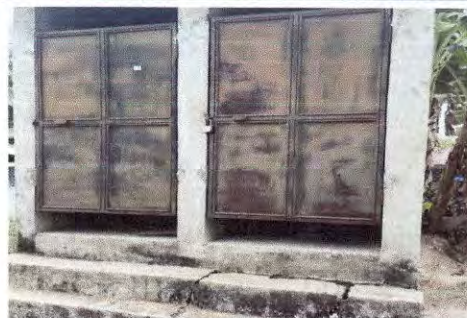
Foto 10: PUERTAS DE METAL DE SANITARIOS CON FALTA DE MANTENIMIENTO Y PASADORES DAÑADOS.

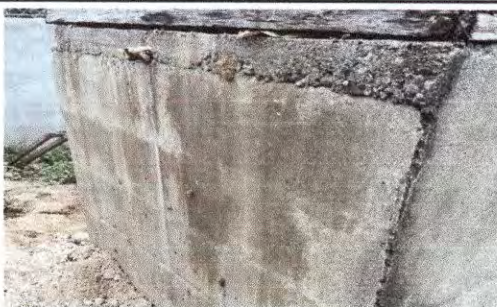
Foto 11: MUROS Y PISO DE SANITARIOS INCOMPLETOS.
