REGISTRO FOTOGRÁFICO

| NOMBRE DEL ESTABLECIMIENTO: | CENTRO OFICIAL DE EDUCACIÓN ESPECIAL, "FE Y ESPERANZA" | DIRECCIÓN DEL ESTABLECIMIENTO: | CALLE LAS FLORES C-125, ZONA 7 |
| CÓDIGO DEL ESTABLECIMIENTO: | 14-21-0009-43 | FECHA DE LA INSPECCIÓN: | 11/03/24 |

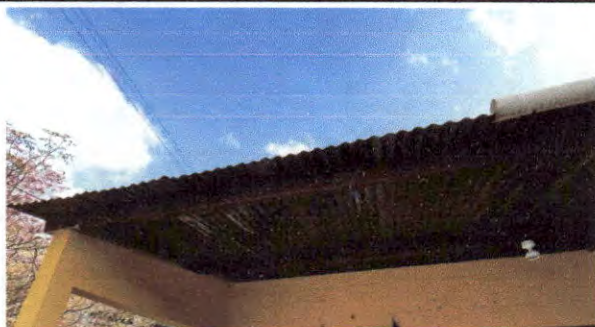
Foto 1: TECHO ONDULADO PANDEADO Y CON FILTRACIONES DE AGUA EN TRASLAPES.

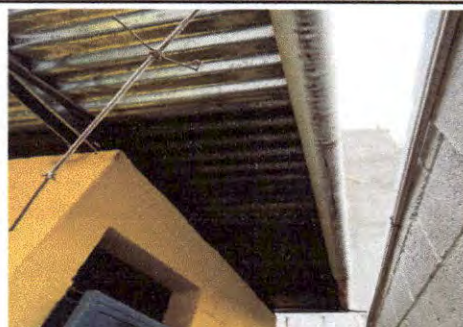
Foto 2: SECTORES DE TECHO DONDE LA APLICACIÓN DE LAMINA FUE VARIADA Y MAL COLOCADA

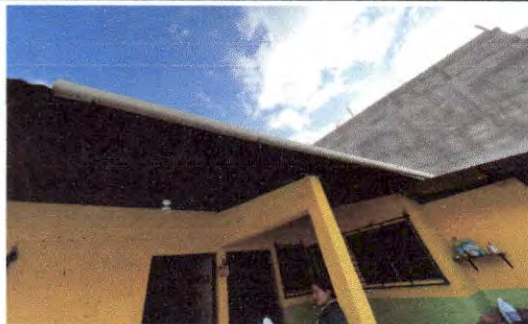
Foto 3: BAJADAS DE AGUA IMPROVISADAS PARA EVITAR ESCORRENTÍAS DE AGUA EN CORREDOR PRINCIPAL,

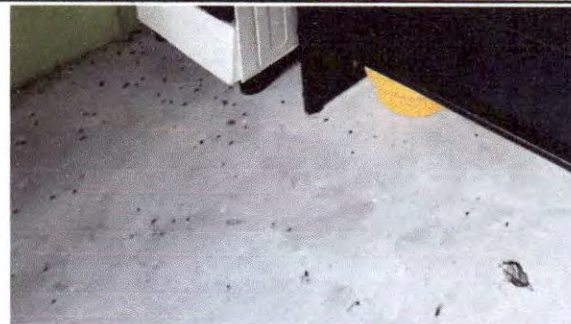
Foto 4: PISO ACTUAL EN CONDICIONES PARA INSTALACION DE PISO CERAMICO ANTIDESLIZANTE.

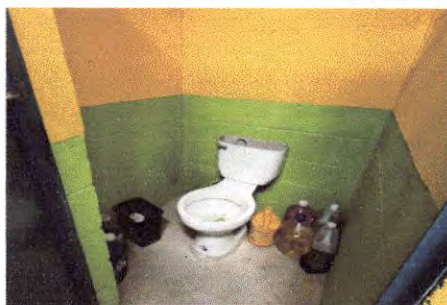
Foto 5: SANITARIO CON TANQUE RAJADO Y SIN TAPADERA.

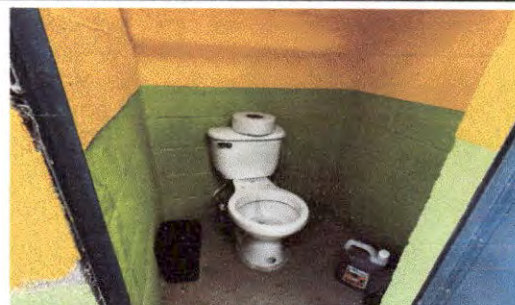
Foto 6: SANITARIO CON ACCESORIOS DAÑADOS Y SIN FUNCIONAMIENTO.

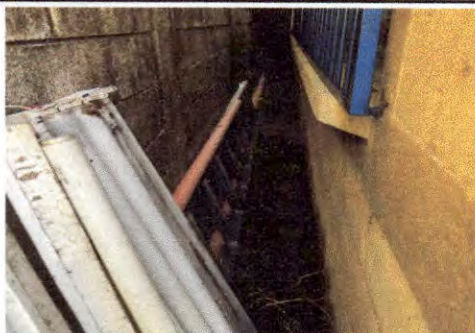
Foto 7: PARTE POSTERIOR DEL MÓDULO DE AULAS DE TIERRA, SIENDO UN PROBLEMA PARA LA TRANSMISIÓN DE HUMEDAD A MURO

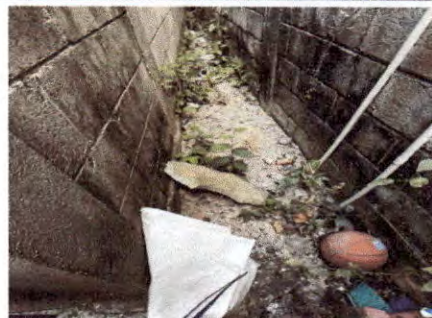
Foto 8: PARTE LATERAL DEL MÓDULO DE AULAS, CON PROBLEMAS DE ACUMULACIÓN DE AGUA

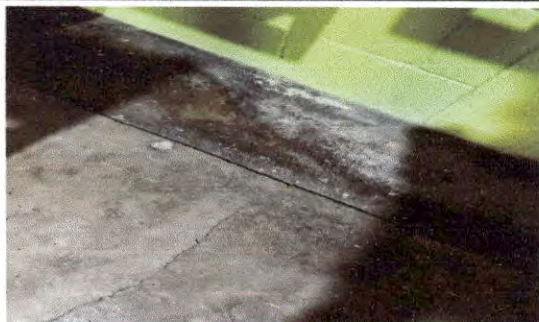
Foto 9: EL MURO EN LA PARTE BAJA COMIENZA A INDICAR PROBLEMAS DE HUMEDAD.
