SITUACIÓN DEFICIENCIAS DETERMINADAS

PREVIO ☒

| NOMBRE DEL ESTABLECIMIENTO: | EORM | DIRECCIÓN DEL ESTABLECIMIENTO: | ALDEA LOS VOLCANCILLOS |
| CÓDIGO DEL ESTABLECIMIENTO: | 14-21-0764-43 | FECHA: | 11/05/2024 |

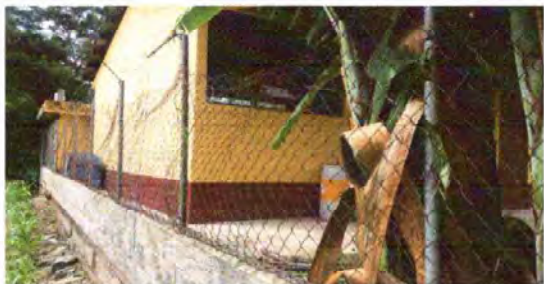
Foto 1: Módulo 1: Reparación de muro perimetral de block con tubo hg y malla galvanizada, soleras intermedias y columnas

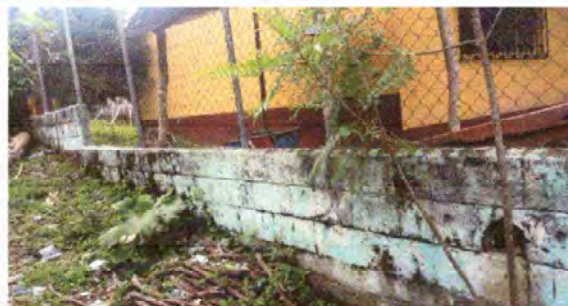
Foto 2: Módulo 1: Pintura en muros exteriores e interiores

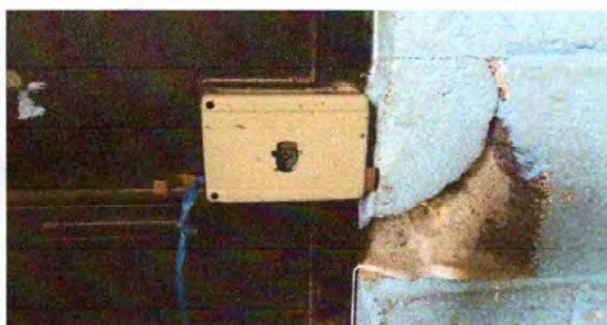
Foto 3: Módulo 2: Mantenimiento a estructura de puerta (lijado, cambio de tubo, cepillado, sujeciones, aplicación de pintura)

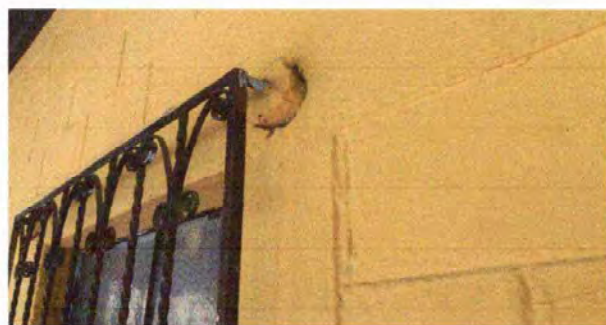
Foto 4: Módulo 2: Mantenimiento a balcones de metal

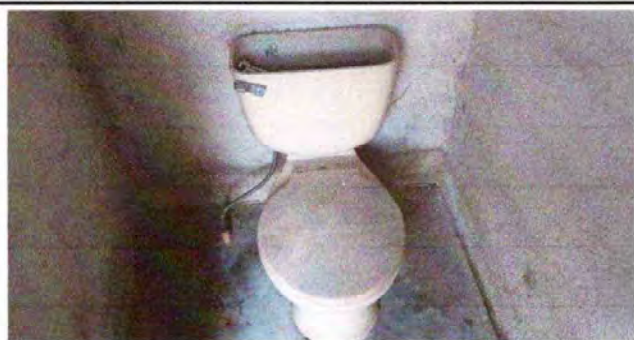
Foto 5: Módulo 3: Sustitución inodoro

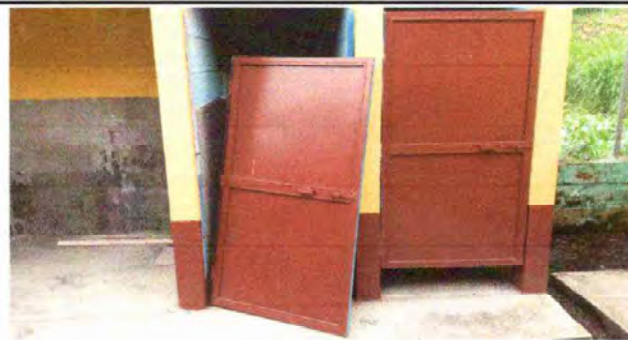
Foto 6: Módulo 3: Mantenimiento a estructura de puerta (lijado, cambio de tubo, cepillado, sujeciones, aplicación de pintura) a puertas servicios sanitarios

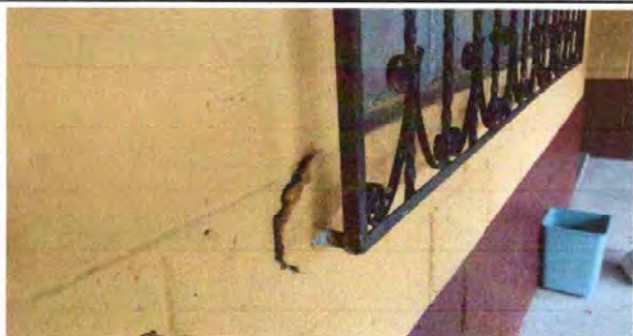
Foto 7: Modulo 4: Mantenimiento a balcones de metal

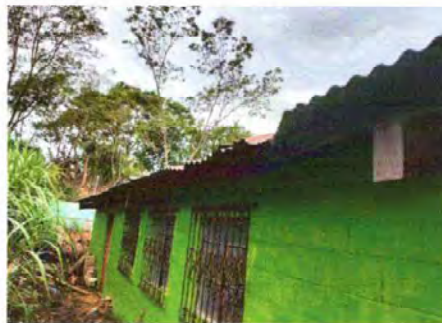
Foto 8: Modulo 4: Sustitución de lámina, por lámina troquelada aluzinc calibre 26

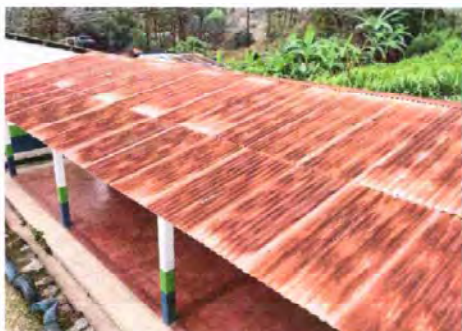
Foto 9: Modulo 4: Sustitución de capote de lámina para lámina troquelada

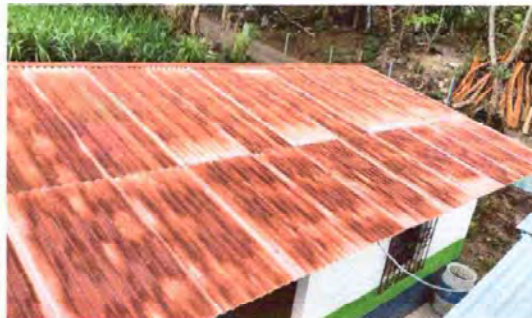
Foto 10: Modulo 4: Instalación de lámina troquelada aluzinc
