SITUACIÓN DEFICIENCIAS DETERMINADAS PREVIO ☐ DURANTE ☐ POSTERIOR ☒

| DEPARTAMENTO: | QUICHÉ | MUNICIPIO: | PACHALUM |
| NOMBRE DEL ESTABLECIMIENTO: | EORM | DIRECCIÓN DEL ESTABLECIMIENTO: | ALDEA LOS VOLCANCILLOS |
| CÓDIGO DEL ESTABLECIMIENTO: | 14-21-0764-43 | FECHA: | 23/10/2024 |

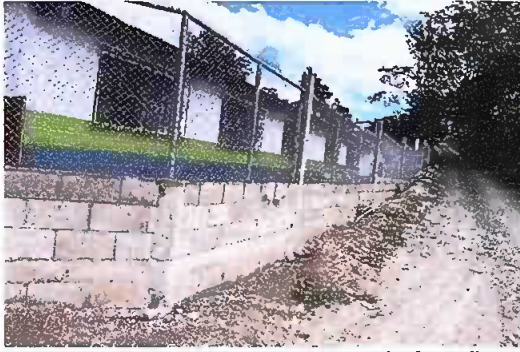
Foto 1: Modulo 1: Reparación de muro perimetral de block con tubo hg y malla galvanizada, soleras intermedias y columnas

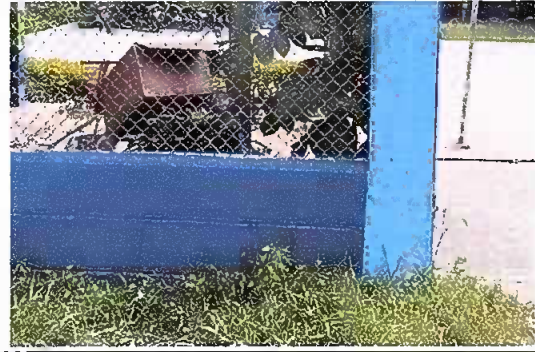
Foto 2: Modulo 1: Pintura en muros exteriores e interiores

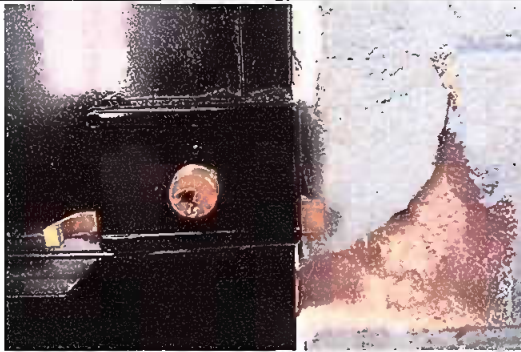
Foto 3: Modulo 2: Mantenimiento a estructura de puerta (lijado, cambio de tubo, cepillado, sujeciones, aplicación de pintura)

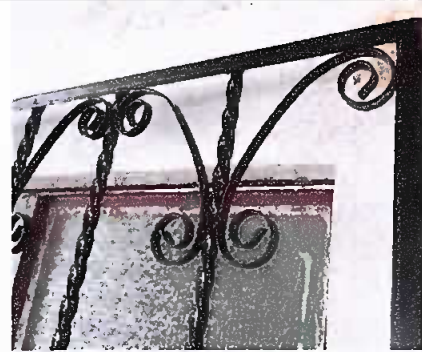
Foto 4: Modulo 2: Mantenimiento a balcones de metal

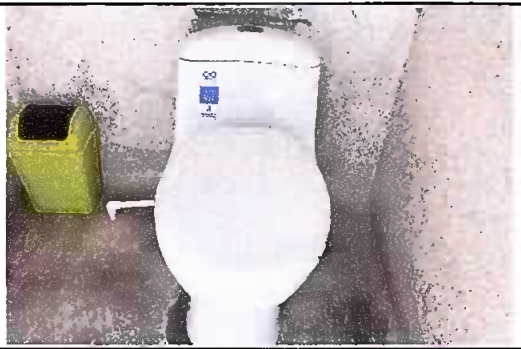
Foto 5: Modulo 3: Sustitución inodoro

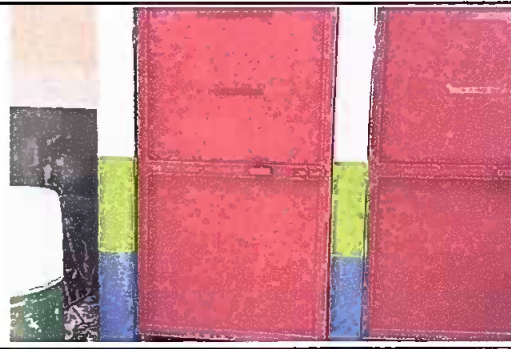
Foto 6: Modulo 3: Mantenimiento a estructura de puerta (lijado, cambio de tubo, cepillado, sujeciones, aplicación de pintura) a puertas servicios sanitarios

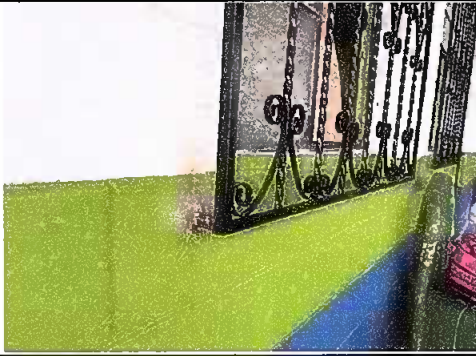
Foto 7: Modulo 4: Mantenimiento a balcones de metal

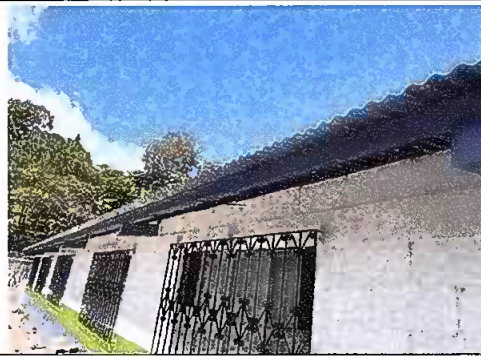
Foto 8: Modulo 4: Sustitución de lámina, por lámina troquelada aluzinc calibre 26

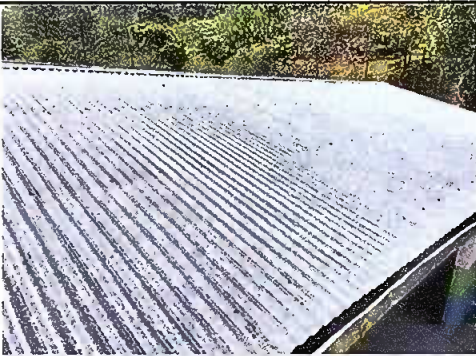
Foto 9: Modulo 4: Sustitución de capote de lámina para lámina troquelada

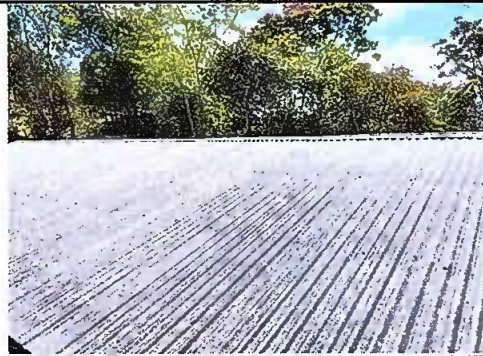
Foto 10: Modulo 4: Instalación de lámina troquelada aluzinc
