REGISTRO FOTOGRÁFICO  
PROGRAMA DE MANTENIMIENTO DE EDIFICIOS ESCOLARES PÚBLICOS

SITUACIÓN DE EFICIENCIAS DETERMINADAS

| NOMBRE DEL ESTABLECIMIENTO: | EORM. Herlinda Calderón de Avelar | DIRECCIÓN DEL ESTABLECIMIENTO: | Cantón Vaquilto |
| CÓDIGO DEL ESTABLECIMIENTO: | 11-01-0045-43 | FECHA: | 3/10/2024 |

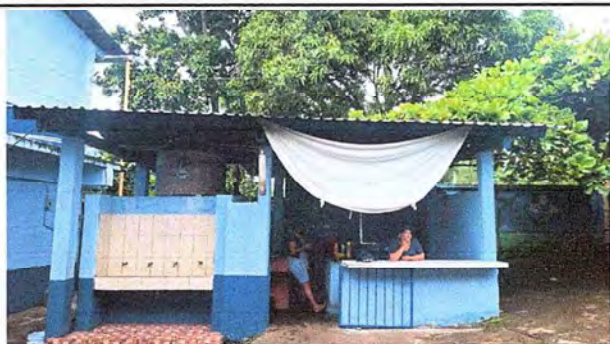
Foto 1: Se observa la carencia de puerta.

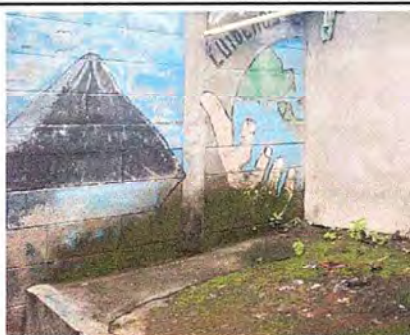
Foto 2: Se observa humedad en el muro y que no cuenta con repello.

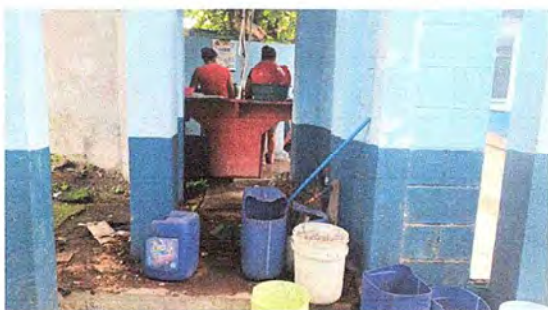
Foto 3: Se observa que la pila se encuentra deteriorada.

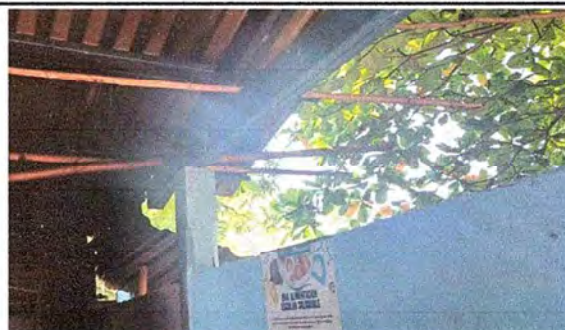
Foto 4: Se observa la carencia de balcones.

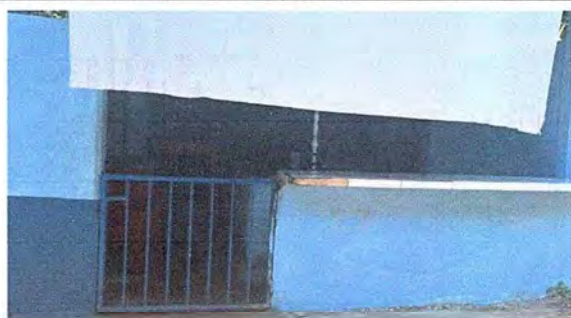
Foto 5: Se observa que el mueble de cocina necesita mejoras.

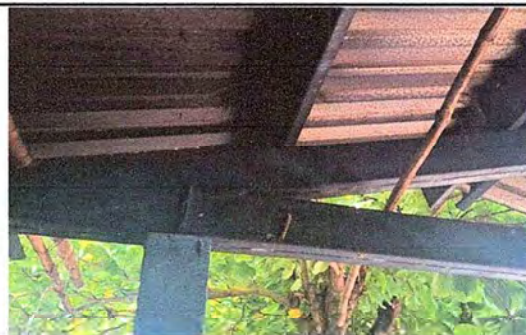
Foto 6: Se observa que la estructura se encuentra dañada.

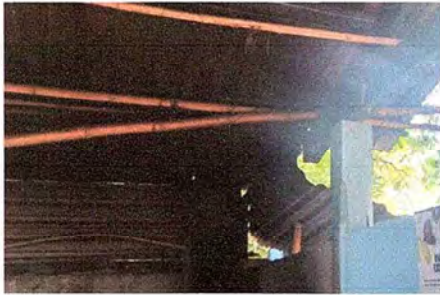
Foto 7: Se observa que las láminas se encuentran dañadas.

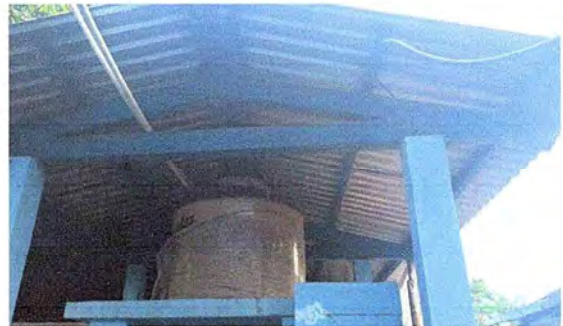
Foto 8: Se observa que el sistema eléctrico se encuentra dañado.

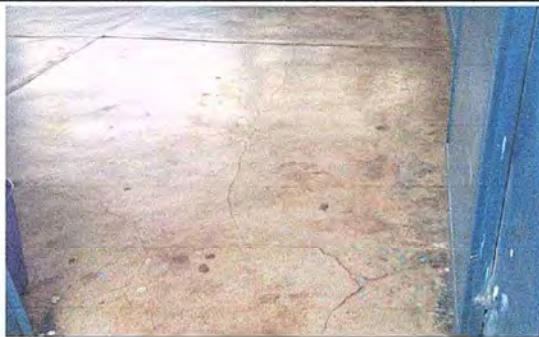
Foto 9: Se observa piso dañado.

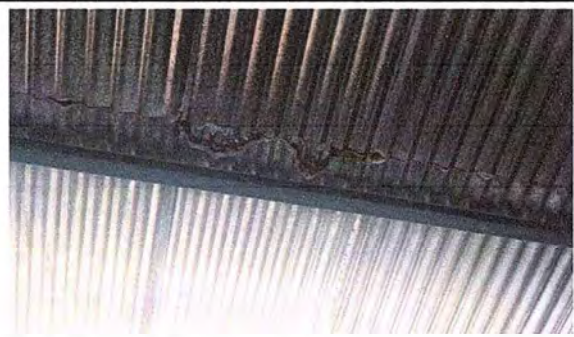
Foto 10: Se observa láminas en mal estado.

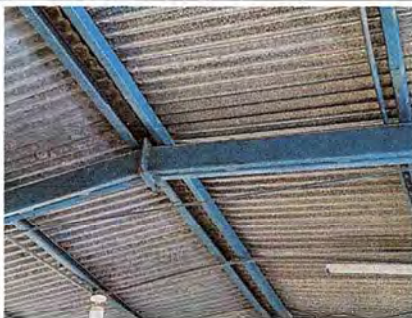
Foto 11: Se observa que se requiere mantenimiento a la estructura
