REGISTRO FOTOGRÁFICO  
PROGRAMA DE MANTENIMIENTO DE EDIFICIOS ESCOLARES PÚBLICOS

SITUACIÓN DEFICIENCIAS DETERMINADAS

| NOMBRE DEL ESTABLECIMIENTO: | EORM CANTON RECUERDO | DIRECCIÓN DEL ESTABLECIMIENTO: | CANTON RECUERDO OCOSITO |
| CÓDIGO DEL ESTABLECIMIENTO: | 11-01-0049-43 | FECHA: | 13/06/2024 |

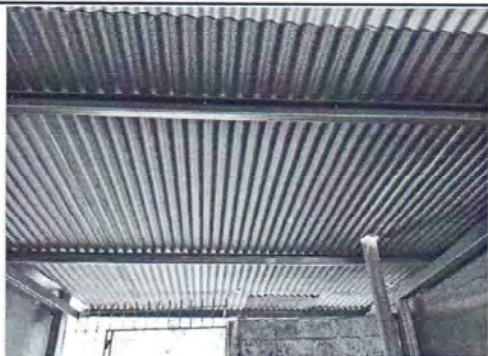
Foto 1: Se observa que lámina de zinc de la cocina, se encuentra dañada por el humo de la estufa rural existente

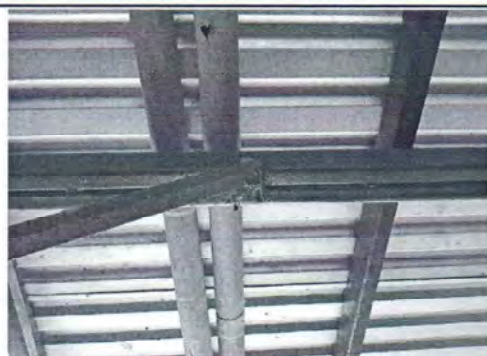
Foto 2: Se observa que estructura de soporte de metal necesita mantenimiento preventivo y correctivo

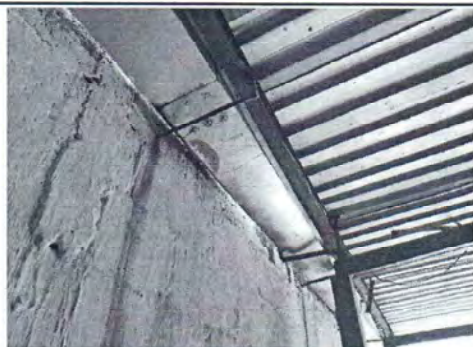
Foto 3: Se observa que canal de metal existente, ya no funciona correctamente, urge su sustitución

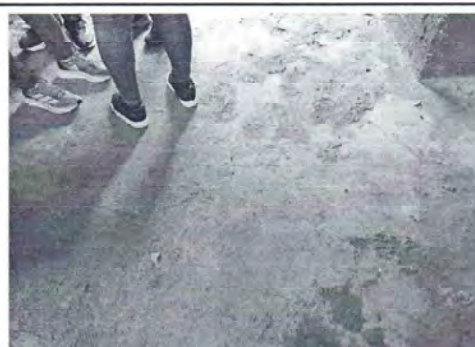
Foto 4: Se observa que el piso de la cocina necesita mejorarse

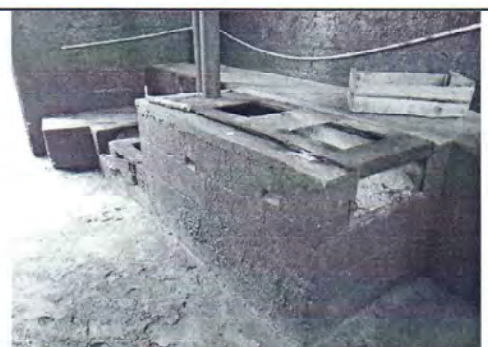
Foto 5: Se observa que la estufa rural existente no es funcional y obstruye, es necesario su sustitución. Asimismo es necesario resanar los muros y aplicar pintura.

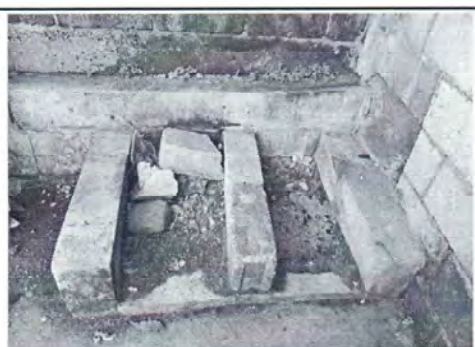
Foto 6: Se observa que también se utiliza un polletón para la cocción del atol, urge sustituirlo por una estufa rural funcional. También es necesario resanar y aplicar repello + cernido.

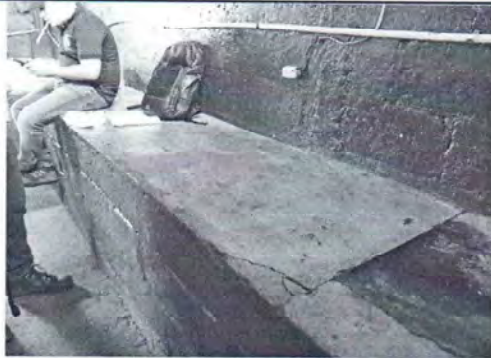
Foto 7: Se observa que el banco de trabajo existente no cumple su cometido, urge sustituirlo. Además es necesario proteger el muro con azulejo

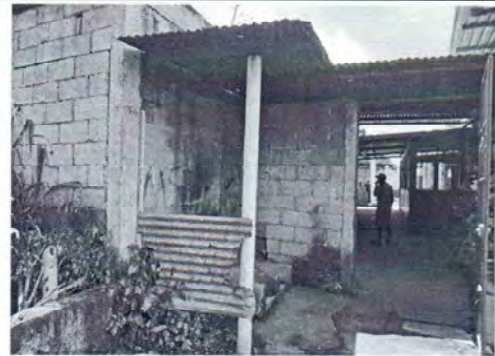
Foto 8: Se observa la necesidad de conformar un muro y suministrar balcones de metal para proteger el área de cocina

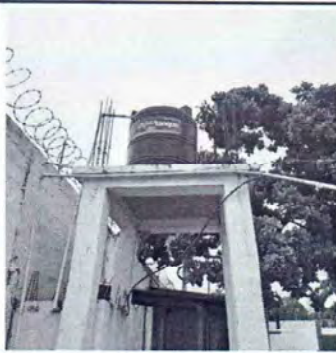
Foto 9: Se observa que el deposito de agua y la bomba, ya no funcionan, urge su sustitución

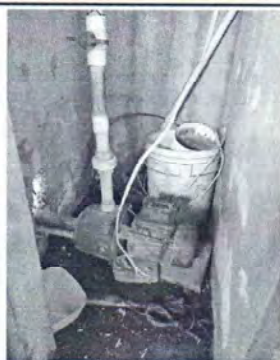
Foto 10: Se observa que la estación de lavado, ya no funciona, es necesario su sustitución

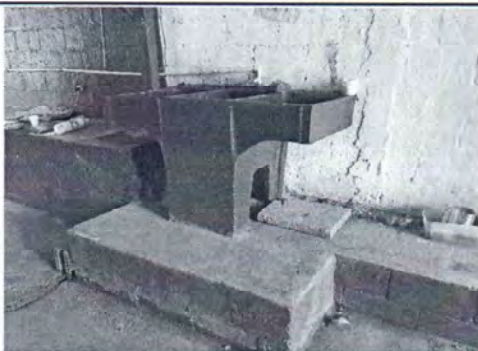
Foto 11: Se observa que la ubicación de la pila no es funcional, es necesario modificar la base y sistema de drenaje

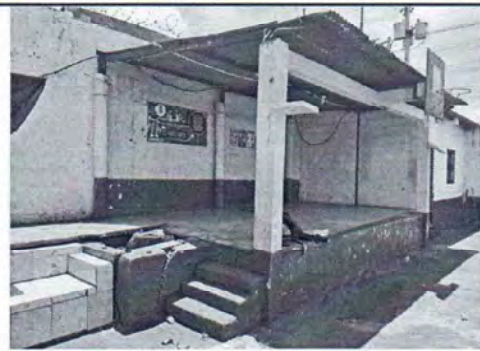
Foto 12: Se observa que el escenario, necesita remozamiento

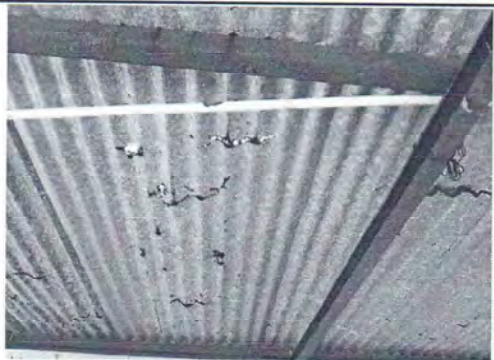
Foto 13: Se observa que la lámina de zinc y estructura portante de metal del escenario se encuentra en mal estado, urge su sustitución

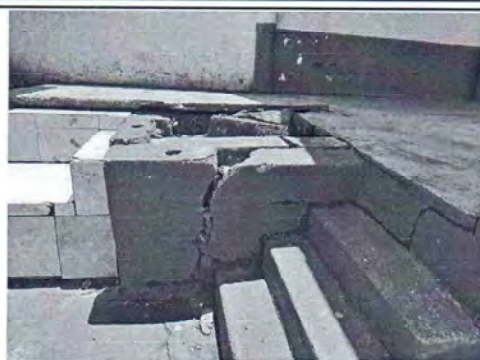
Foto 14: Se observa el piso y módulo de gradas completamente destruido por raíz de árbol, es necesario su sustitución

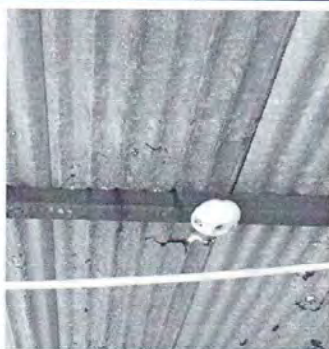
Foto 15: Se observa que el sistema eléctrico del escenario, se encuentra inservible
