REGISTRO FOTOGRÁFICO  
PROGRAMA DE MANTENIMIENTO DE EDIFICIOS ESCOLARES PÚBLICOS

SITUACIÓN DEFICIENCIAS DETERMINADAS

| NOMBRE DEL ESTABLECIMIENTO | EORM | DIRECCIÓN DEL ESTABLECIMIENTO | ALDEA LAS PILAS |
| CÓDIGO DEL ESTABLECIMIENTO | 11-01-0053-43 | FECHA | 14/10/2024 |

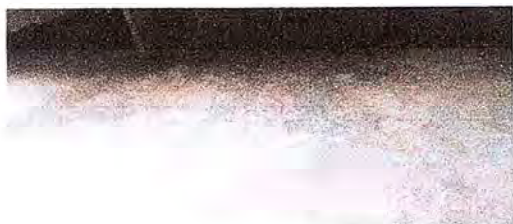
Foto 1: Se observa que una parte de la cocina tiene piso de concreto, el cual ya presenta grietas y se necesita suministrar piso cerámico.

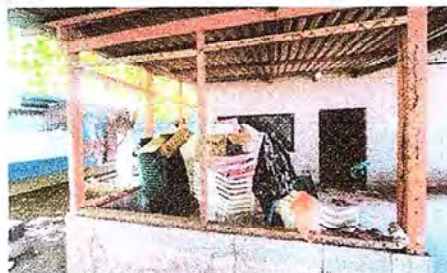
Foto 2: Se observa que es necesario elevar dos hiladas más de block al frente de la cocina.

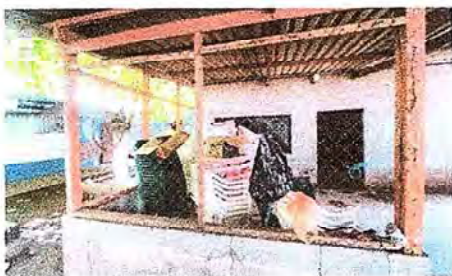
Foto 3: Se observa que la cocina cuenta con balcón de malla y es muy insegura, por lo que se necesita cambiarlos por balcones de metal.

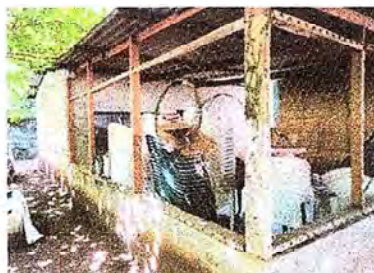
Foto 6: Se observa que toda la cocina necesita repello y cernido, tanto por fuera como por dentro.

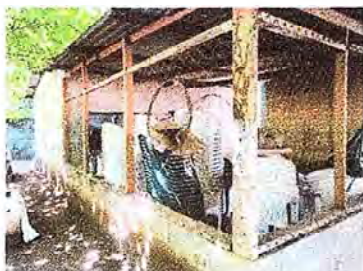
Foto 7: Se observa que las paredes de la cocina requieren pintura.

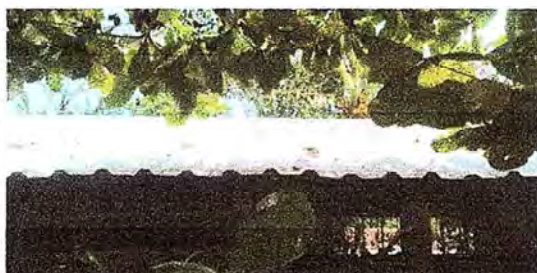
Foto 9: Se observa que la lámina del módulo 1 necesita aplicación de pintura anticorrosiva para poder preservarse por más tiempo.
